## 改善箇所説明図

### 改善の内容

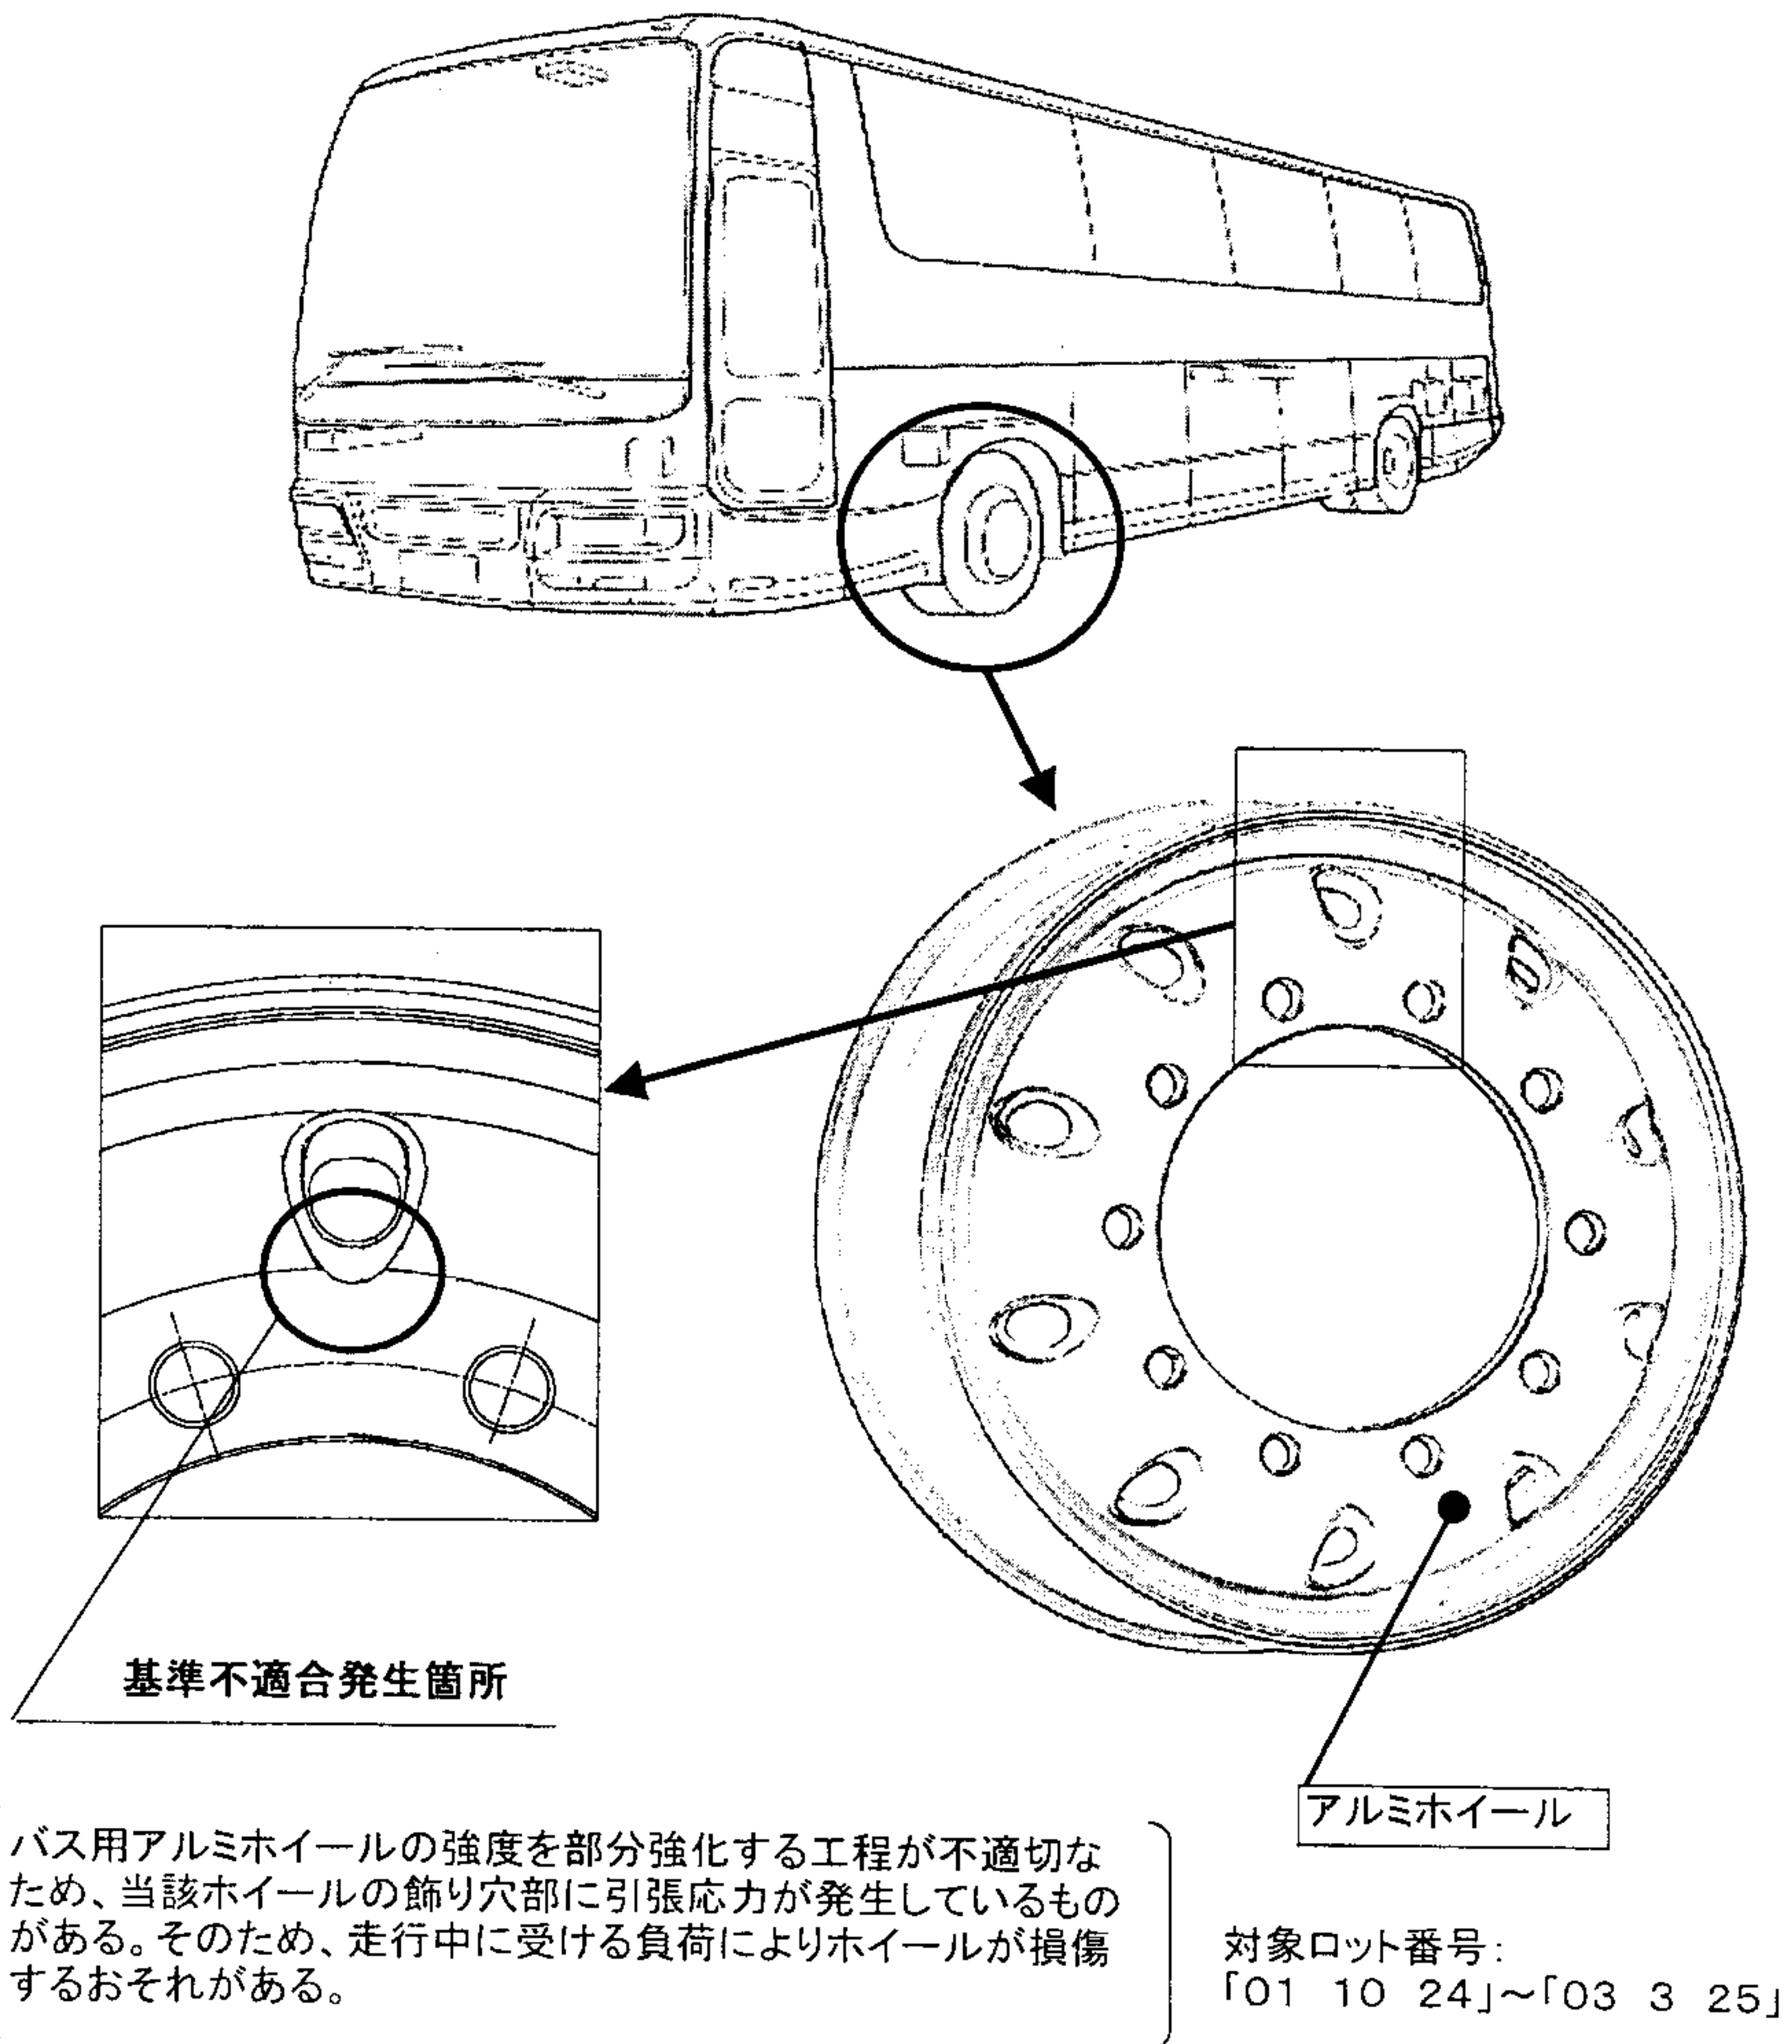
注:  は交換部品を示す。

全車両、ディスクホイールのロット番号を確認し、対象のものはディスクホイールを対策品に交換する。

識別: スペアタイヤキャリア部に白色ペイントを塗布する。
