# 改善箇所説明図

## 改善の内容

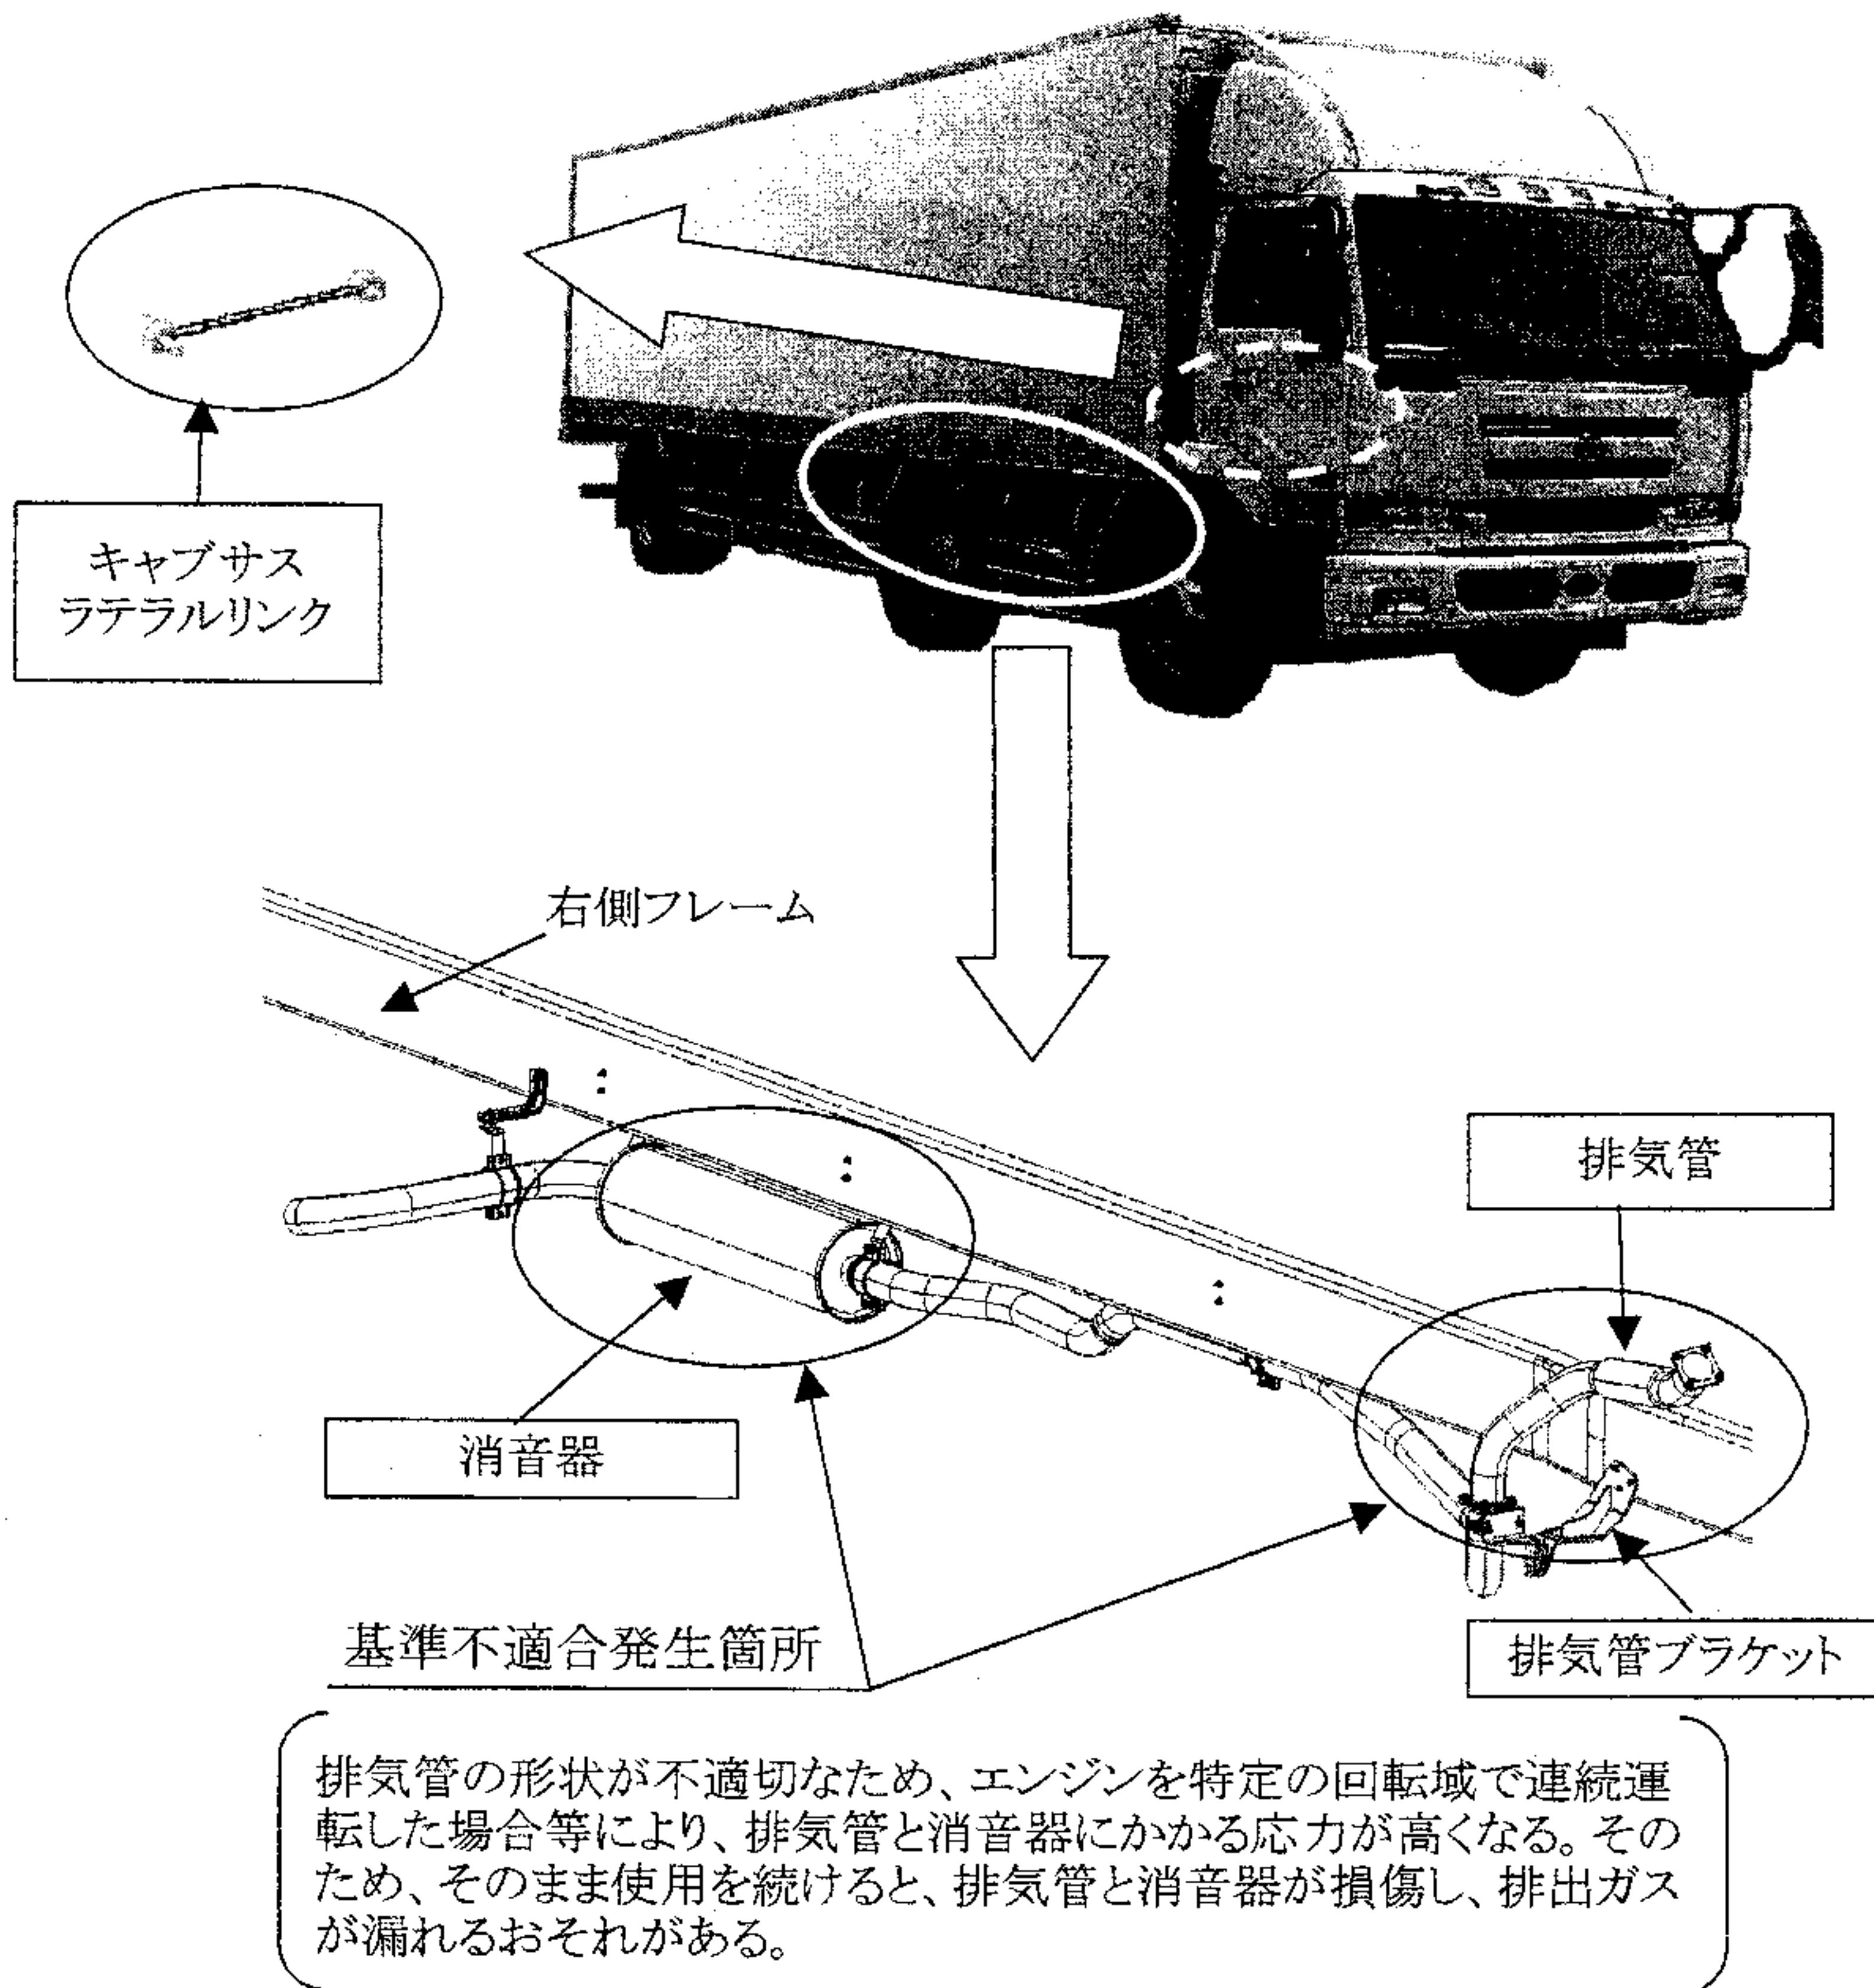
注:   内は交換部品を示す。

全車両、当該排気管、排気管ブラケットおよび消音器を対策品と交換する。  
更に、上記の変更のみでは室内こもり音が発生するため、キャブの支持構造のひとつであるキャブサス ラテラルリンクも併せて対策品と交換する。

識別: 排気管ブラケットに、白色または黄色ペイントを塗布する。
