# 改善箇所説明図

## 改善の内容

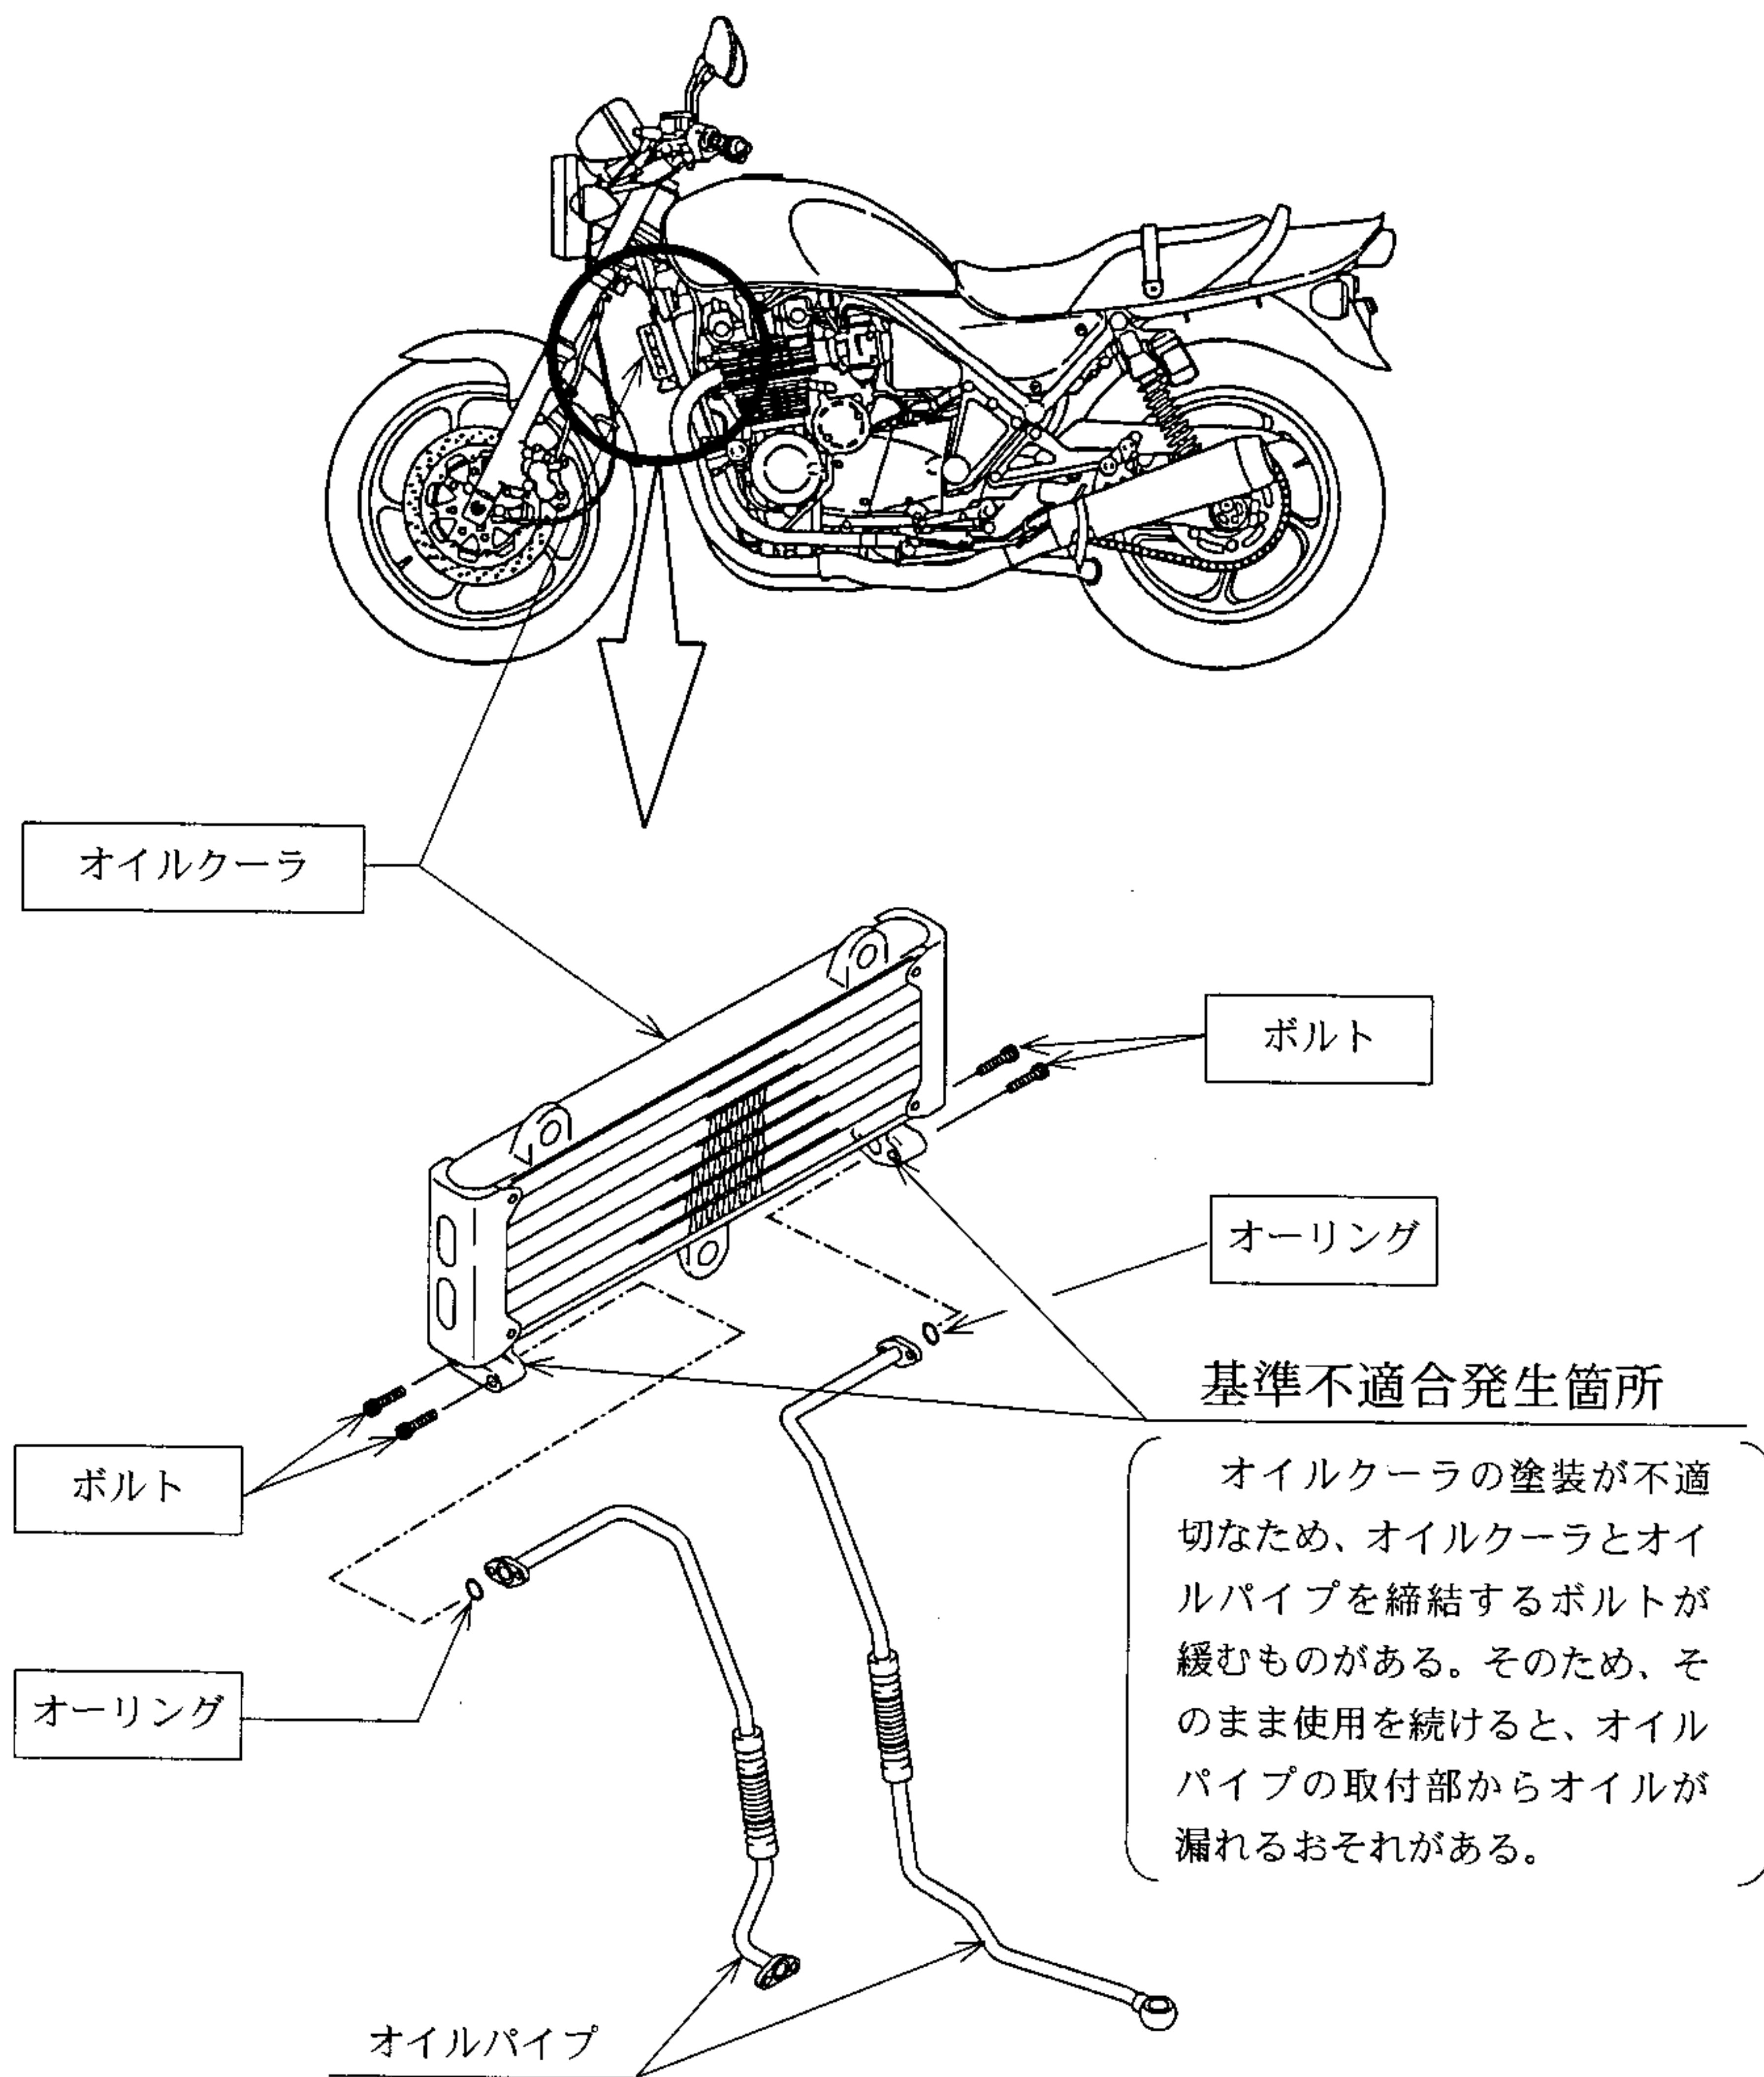
注 :   は交換部品を示す。

全車両、オイルクーラを対策品と交換するとともに、オイルクーラとオイルパイプ間のオーリング及びボルトを新品と交換する。

識別：ステアリングヘッドパイプ左側下部のガセット部に識別用ポンチマークを打刻する。
