# 改善箇所説明図

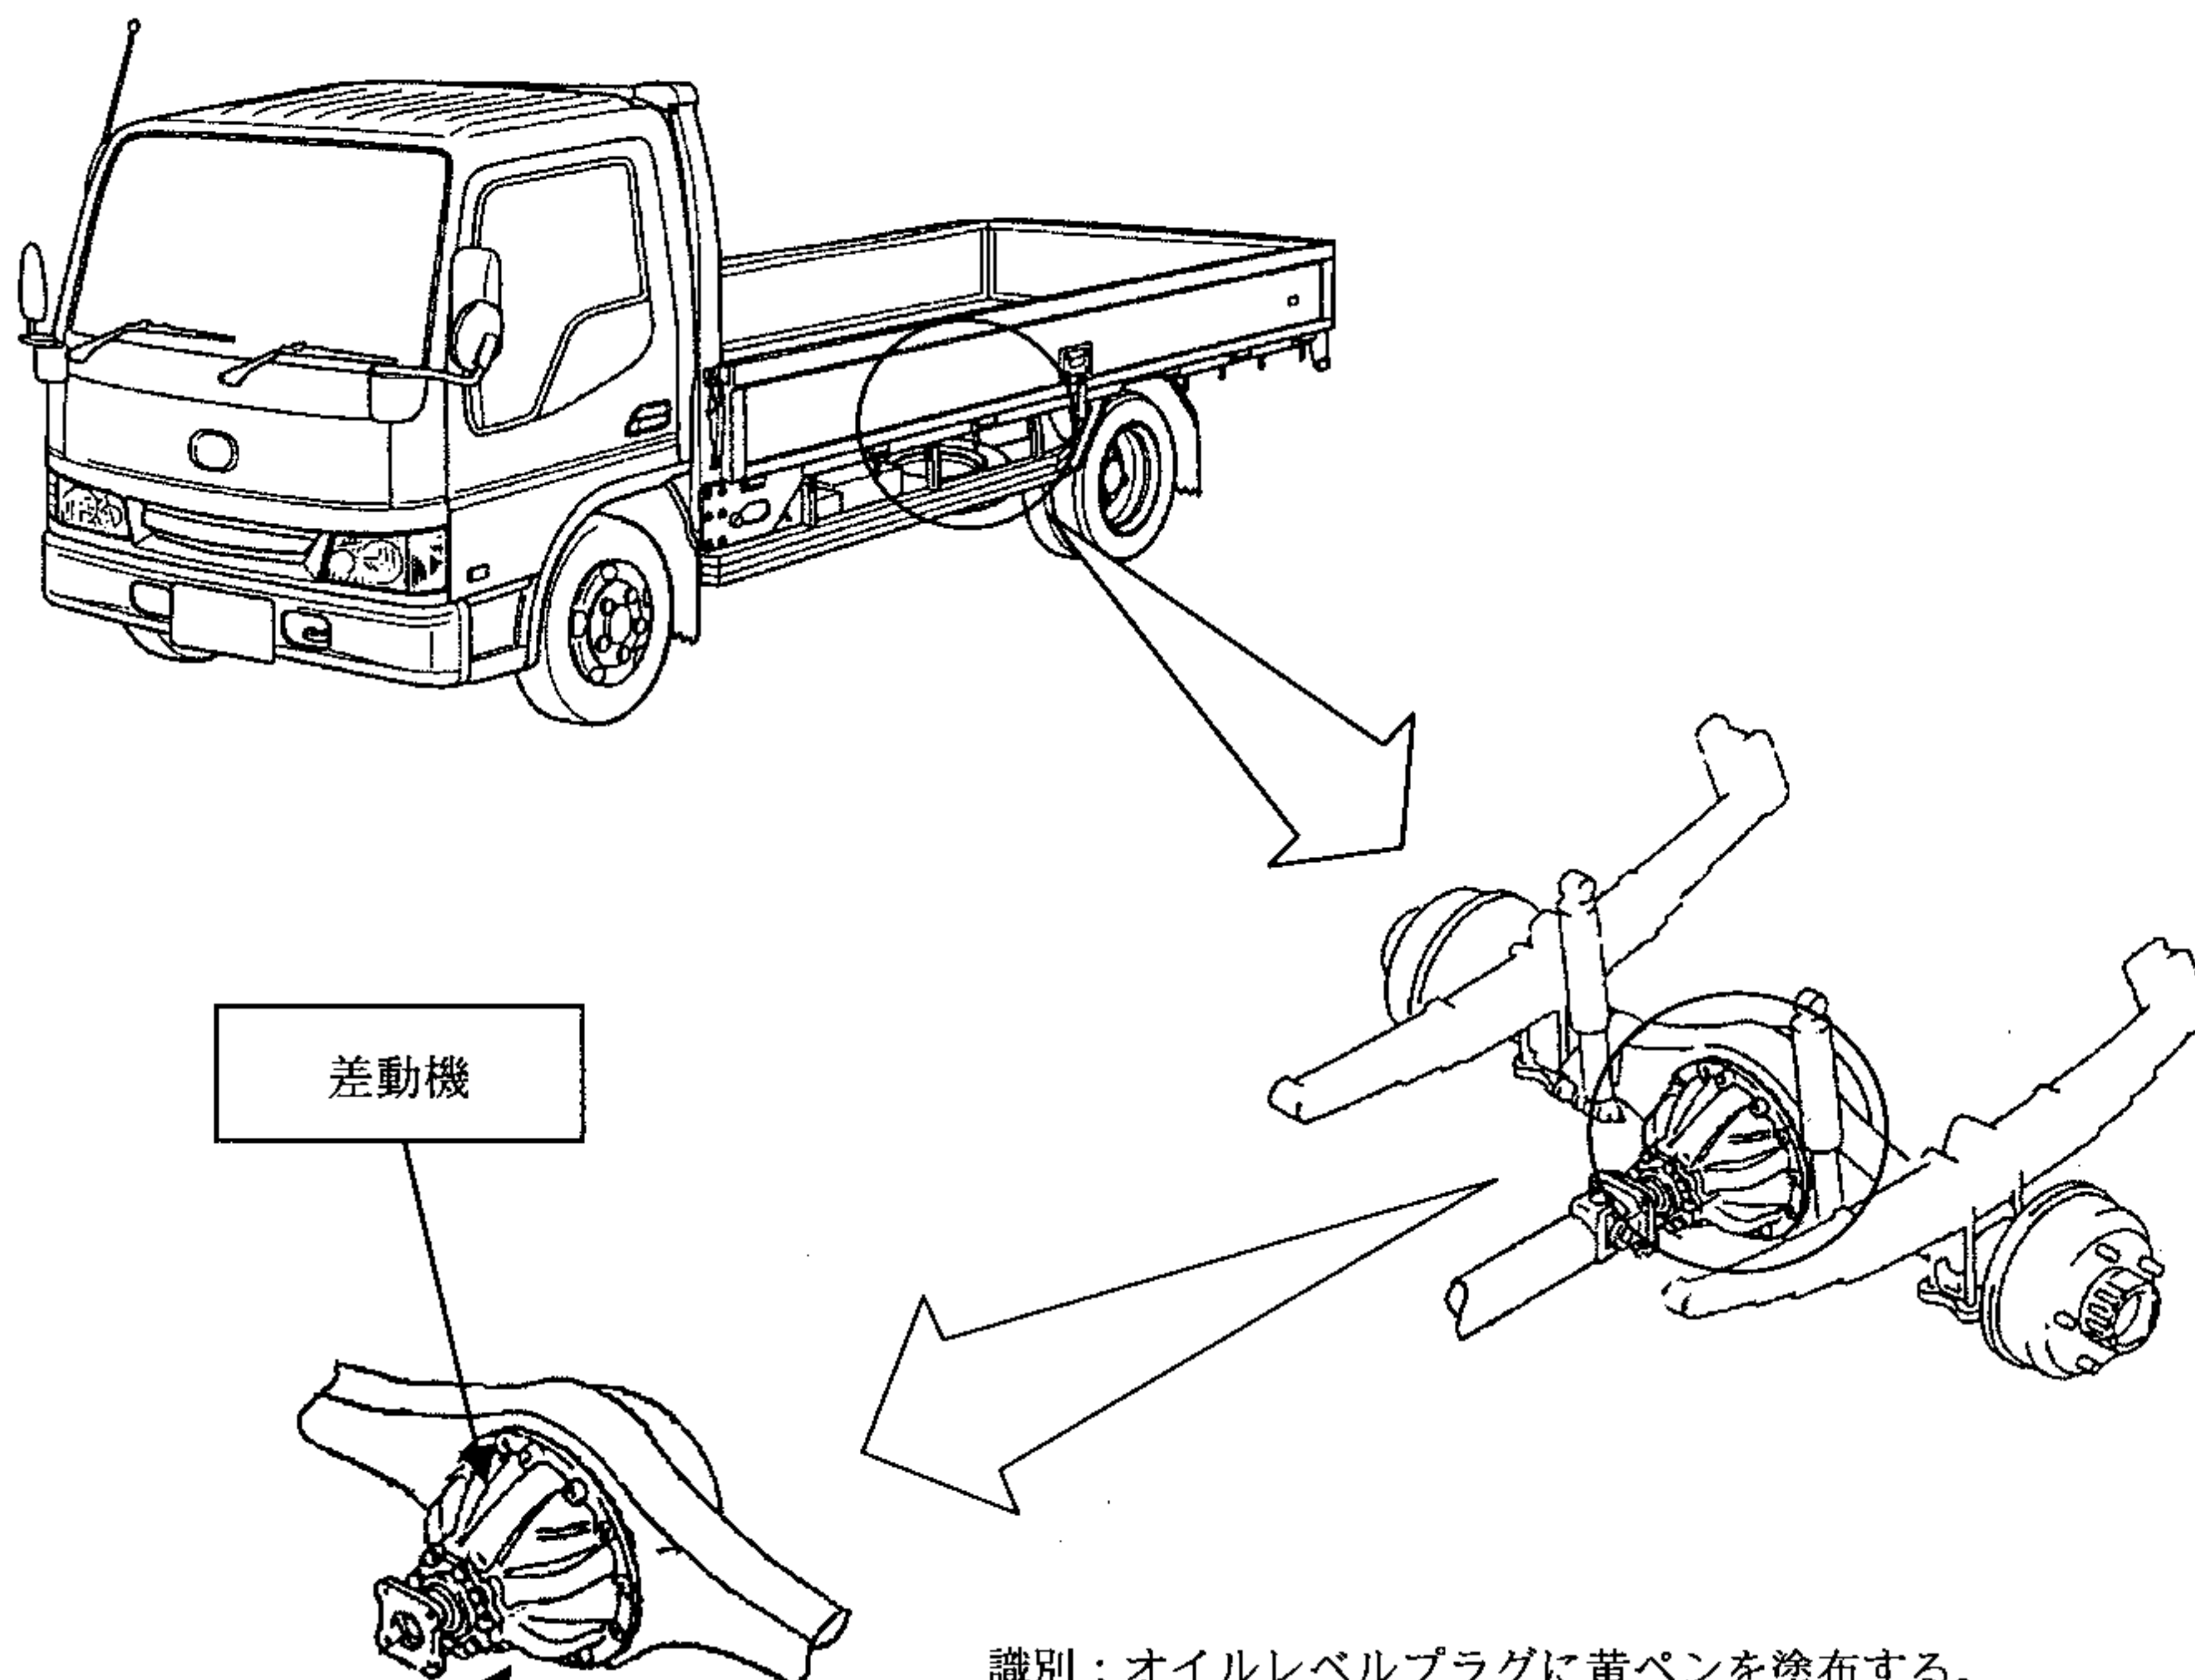
## 基準不適合発生箇所

差動機へのオイル注入量が不足しているものがあるため、差動機が潤滑不足になるものがある。そのため、当該差動機が焼き付いて、最悪の場合、走行中に車輪がロックし走行不能となるおそれがある。

全車両、オイル量を点検し、不足しているものは差動機を新品と交換しオイルを規定量注入する。

注)  は交換部品を示す。
