## 改善箇所説明図

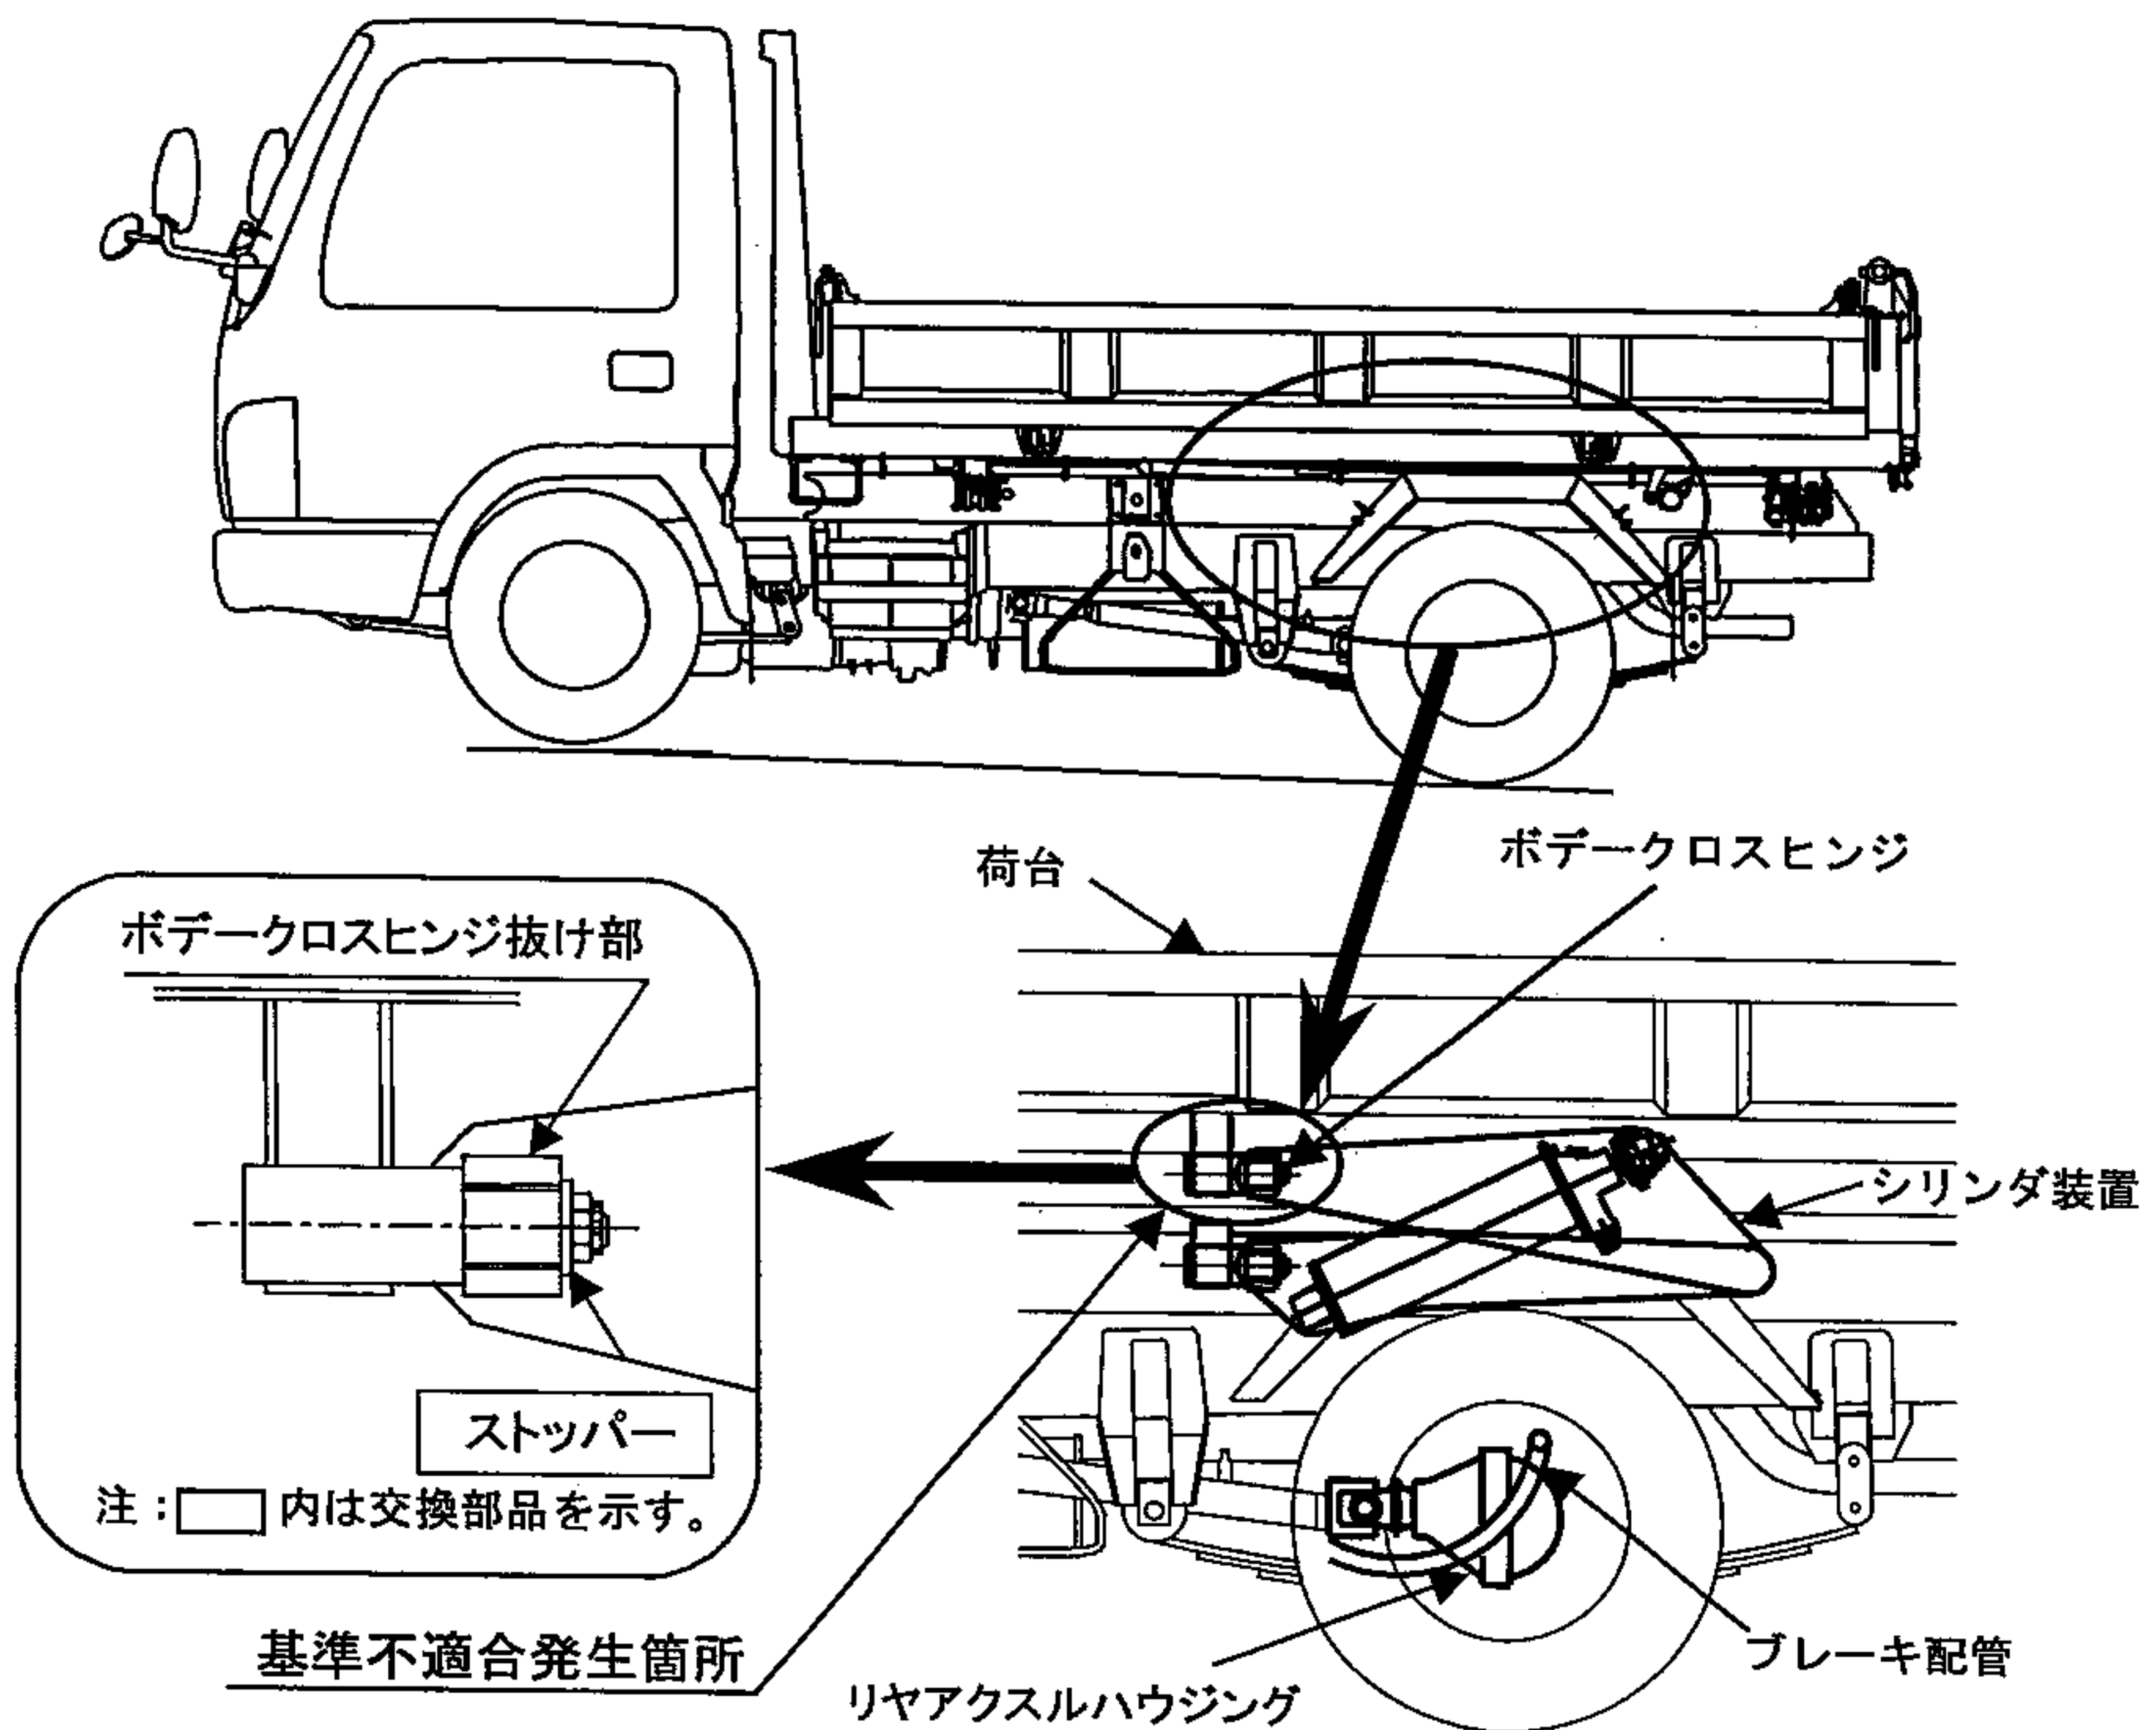
三転ダンプ架装車の荷台とシリンダ装置を結合している金具（ボデークロスヒンジ）の抜き防止用ストッパーに異なった部品を組み付けたものがある。このため、そのままの状態で使用を続けると、荷台よりボデークロスヒンジが抜け、シリンダ装置後部がリヤアクスルハウジング上に落下し、最悪の場合、ブレーキ配管を損傷しブレーキ液が漏れて制動力が低下するおそれがある。また、荷台を上昇させた状態で当該不具合が発生した場合は、荷台が降下するおそれがある。

**改善内容** 全車両、ストッパーを点検し、誤品については正規品と交換する。
