## 改善箇所説明図

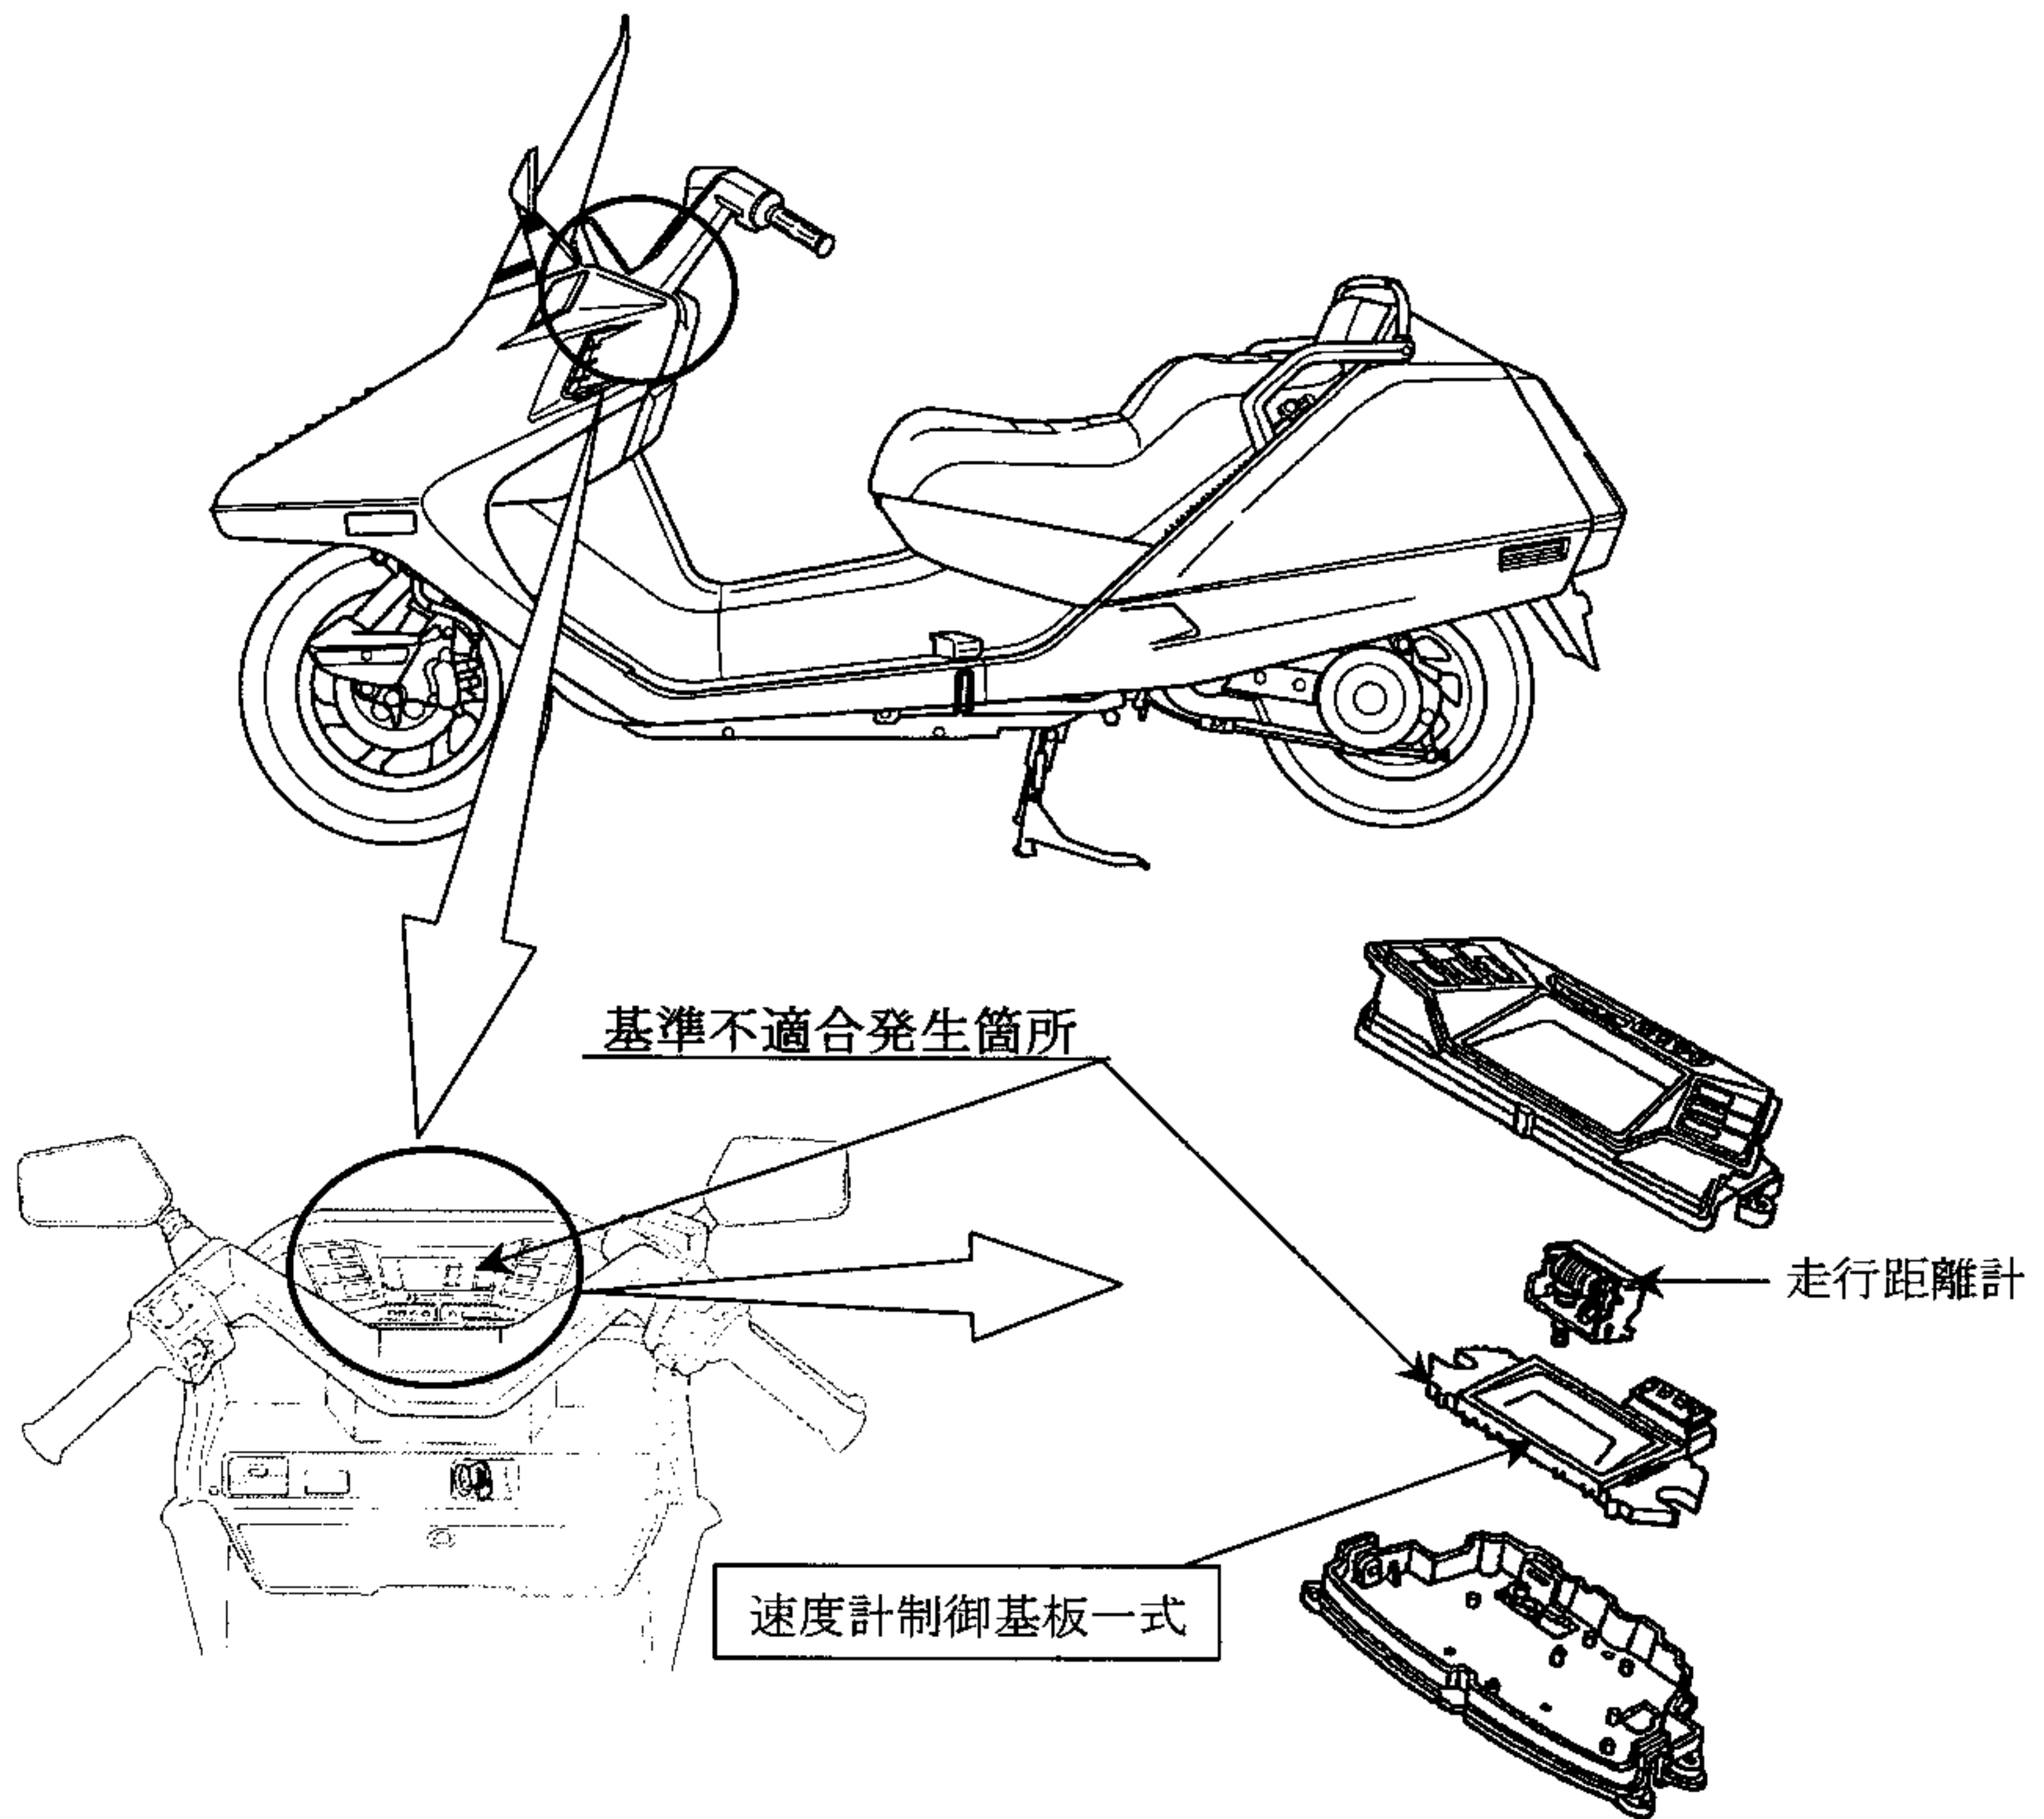
デジタル式速度計の制御基板に組み付けられた2種類のコンデンサー（電気ノイズの除去用、速度表示用CPU（中央演算処理装置）の動作監視回路用）が不適切なため、  
①速度計付近の温度が高くなると速度信号の電気ノイズを速度信号としてカウントするものがある。そのため、速度表示が実際の速度より高く表示するおそれがある。  
②速度計付近の温度が高くなると速度表示用CPUからの表示信号をリセットするものがある。そのため、デジタル表示の一部が消えるおそれがある。

注：  は交換部品を示す。

全車両、当該デジタル式速度計の制御基板一式を対策品と交換する。

識別: フレーム号機打刻位置後方に桃色マーキングをおこなう。
