## 改善箇所説明図

### 基準不適合発生箇所

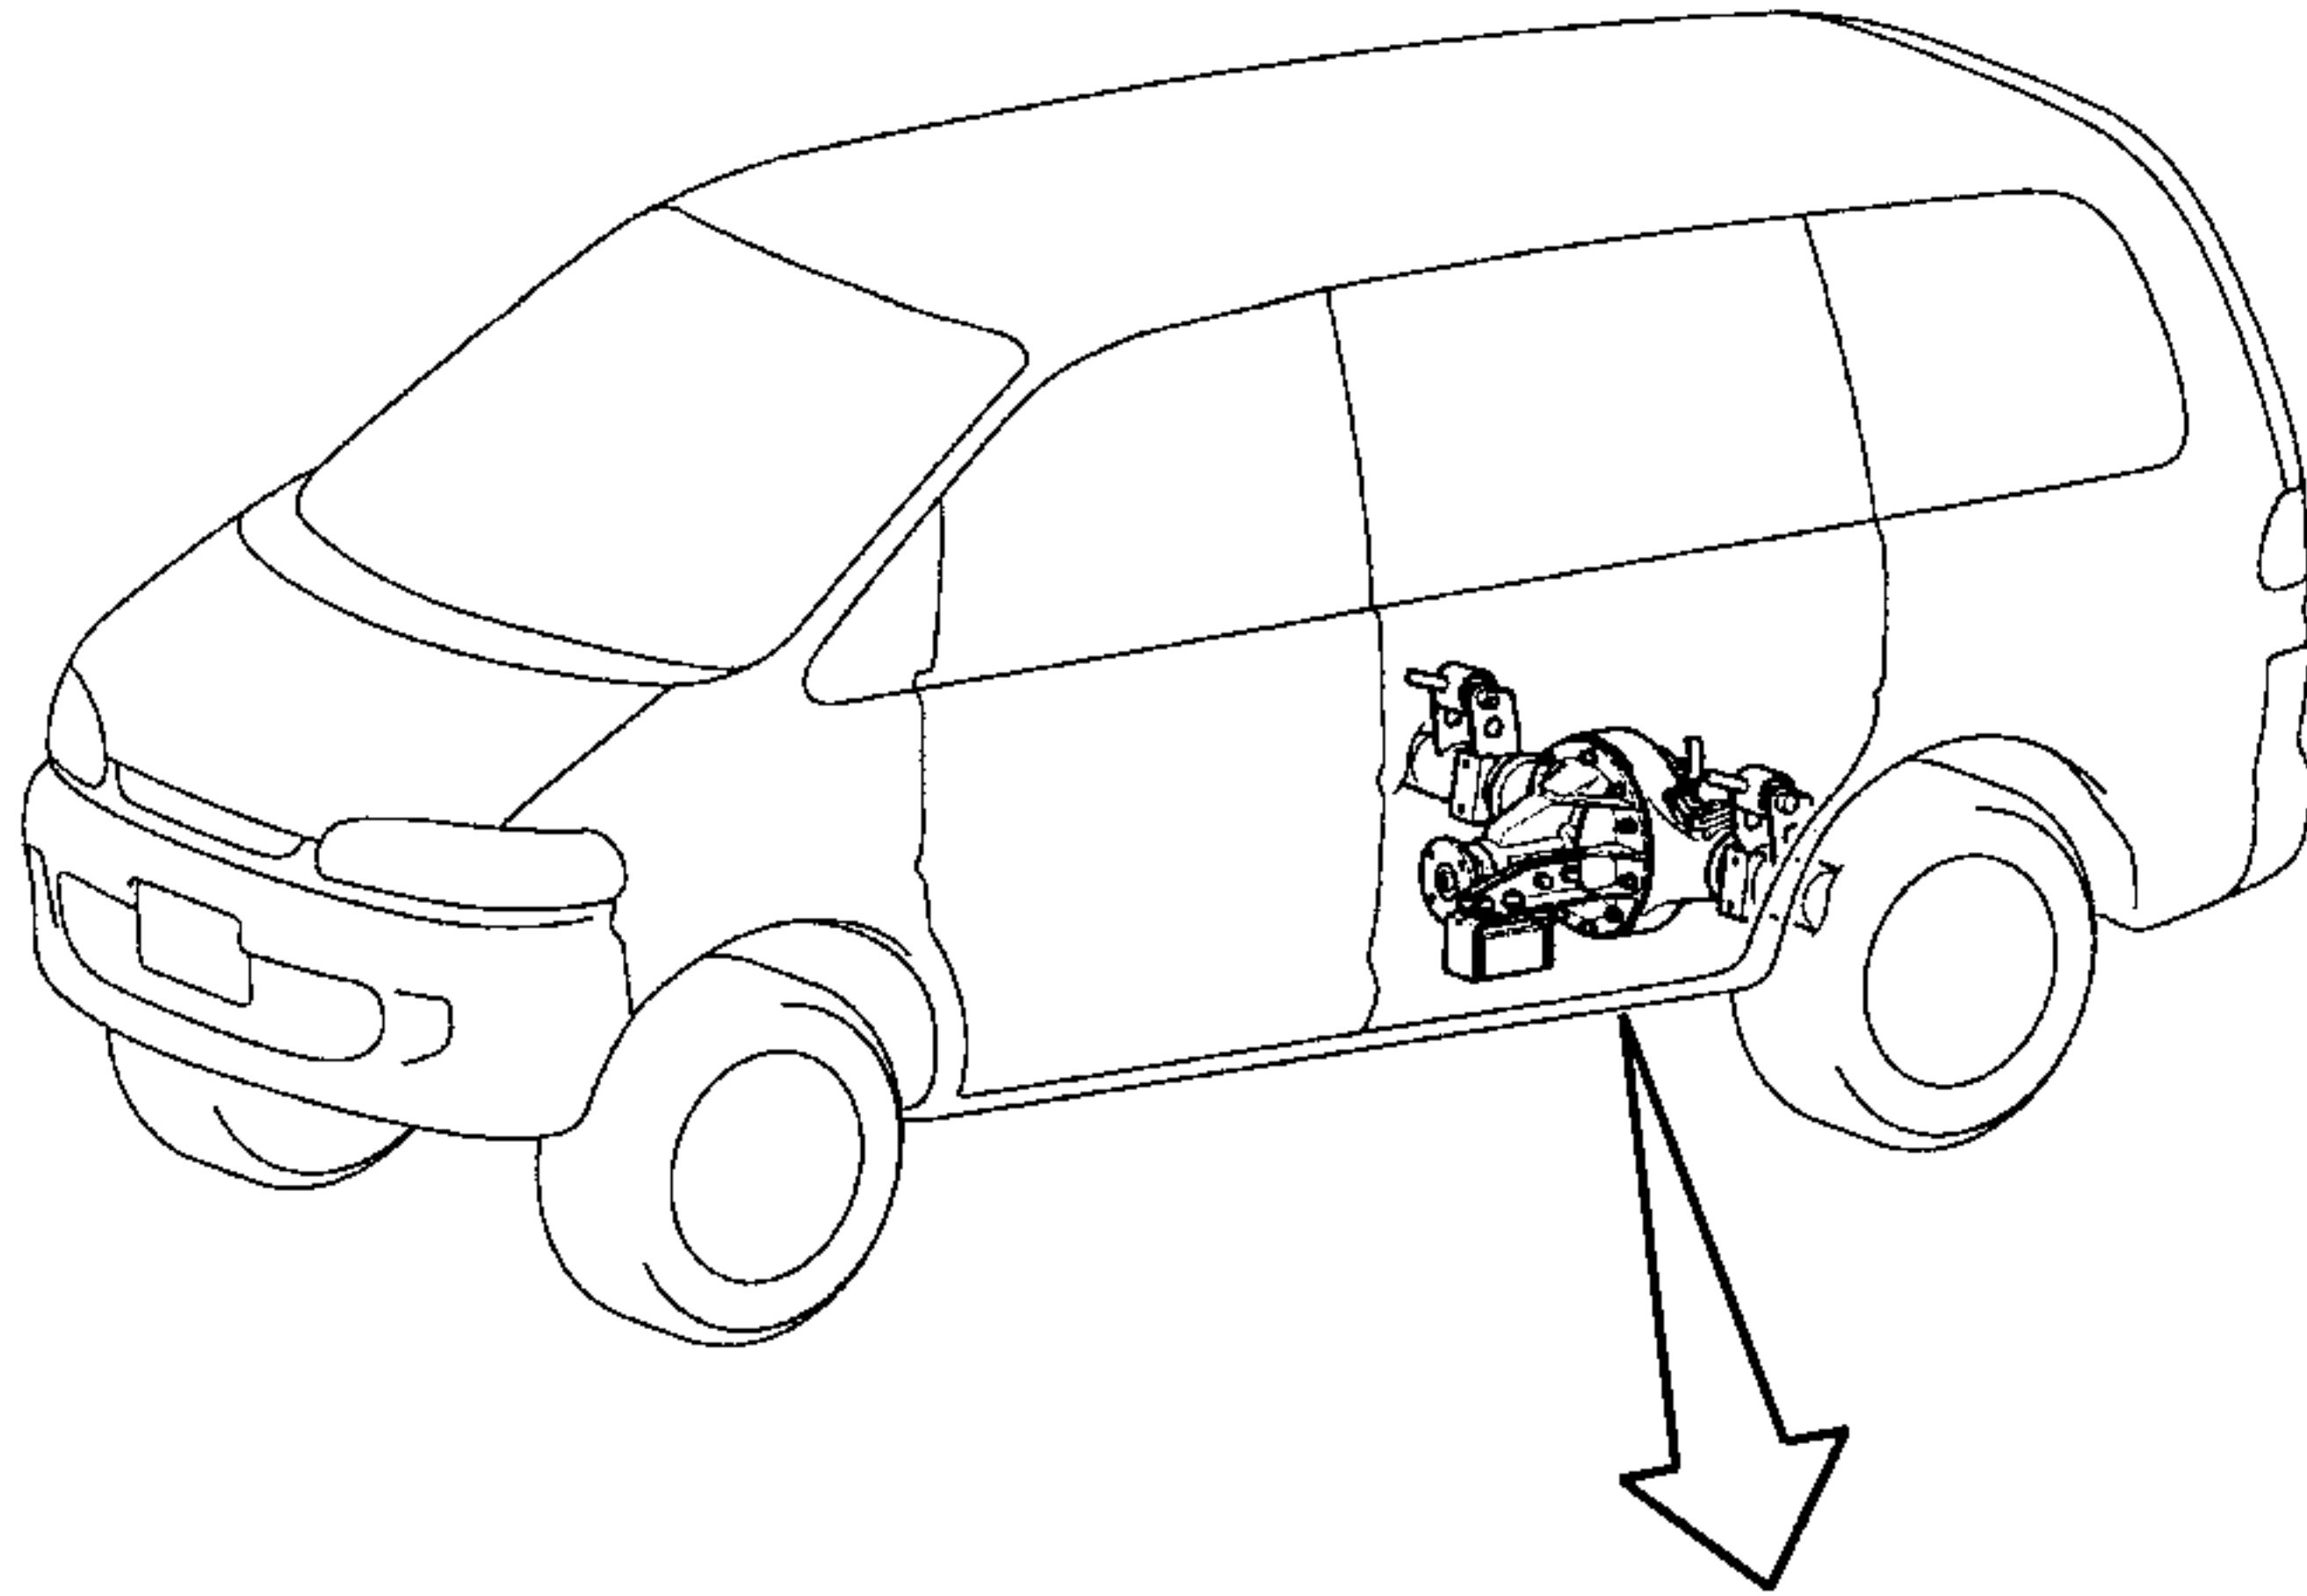
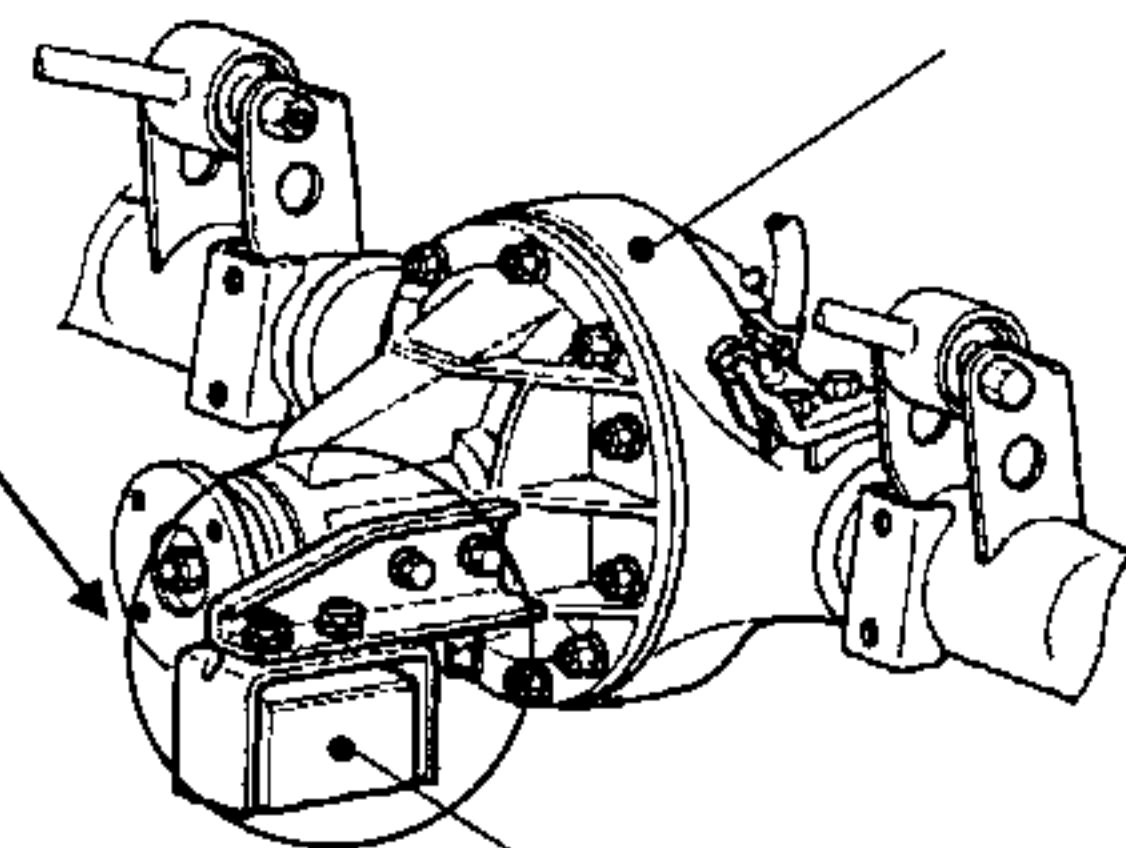
後軸差動装置の振動を低減するために装着されているダイナミックダンパーにおいて、ウェイト支持ゴムおよびウェイトの脱落を防止するピンの強度が不足している。そのため、そのまゝの状態で使用を続けると、ウェイト支持ゴムが破損し、その後、ピンが折損して、最悪の場合、ウェイトが脱落して他の交通の安全を妨げるおそれがある。

リヤ ディファレンシャル キャリア

ダイナミックダンパー

全車両、当該ダイナミックダンパーを対策品に交換する。

は交換部品を示す。

識別：外観上、ダイナミックダンパーにて容易に識別が可能のため、特別な識別の追加は行わない。
