# 改善箇所説明図

## 基準不適合発生箇所

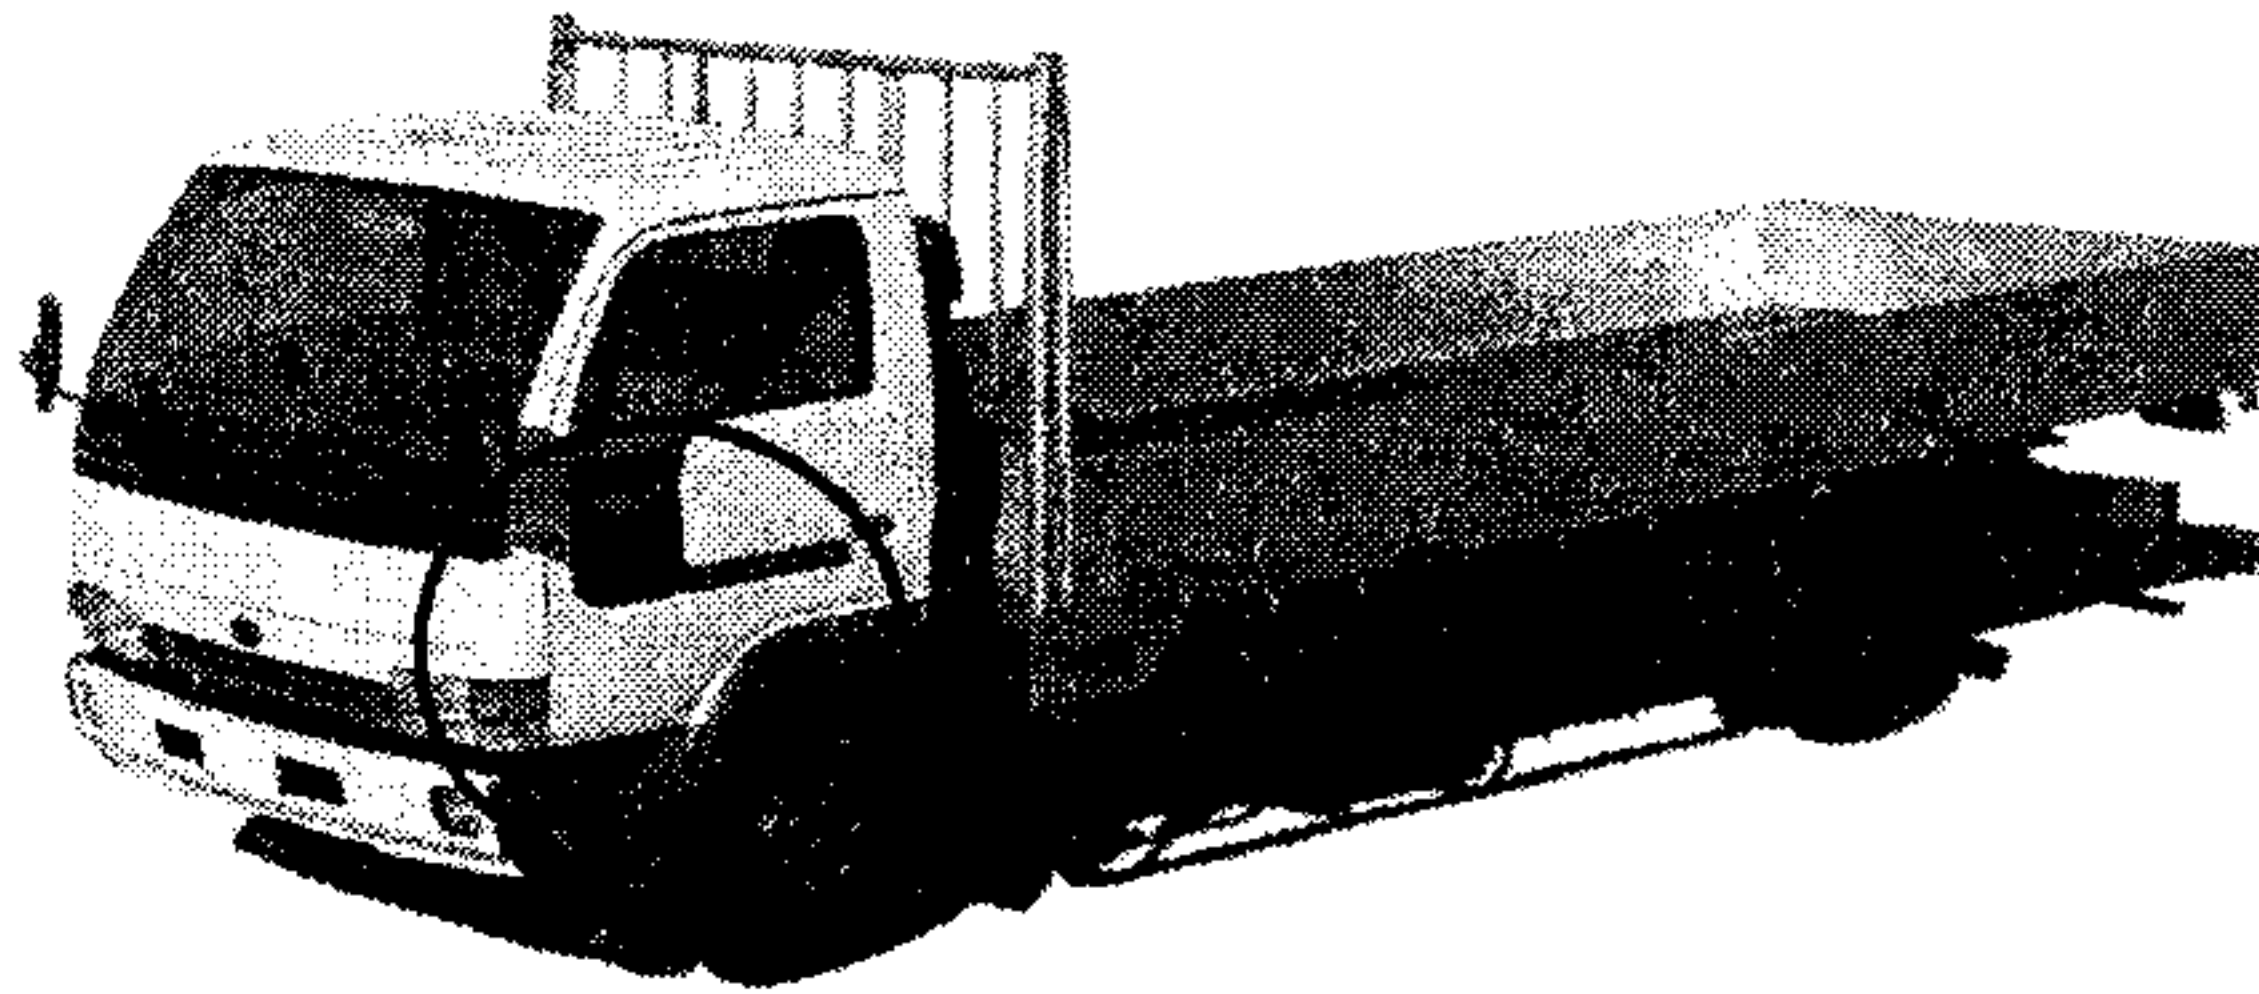
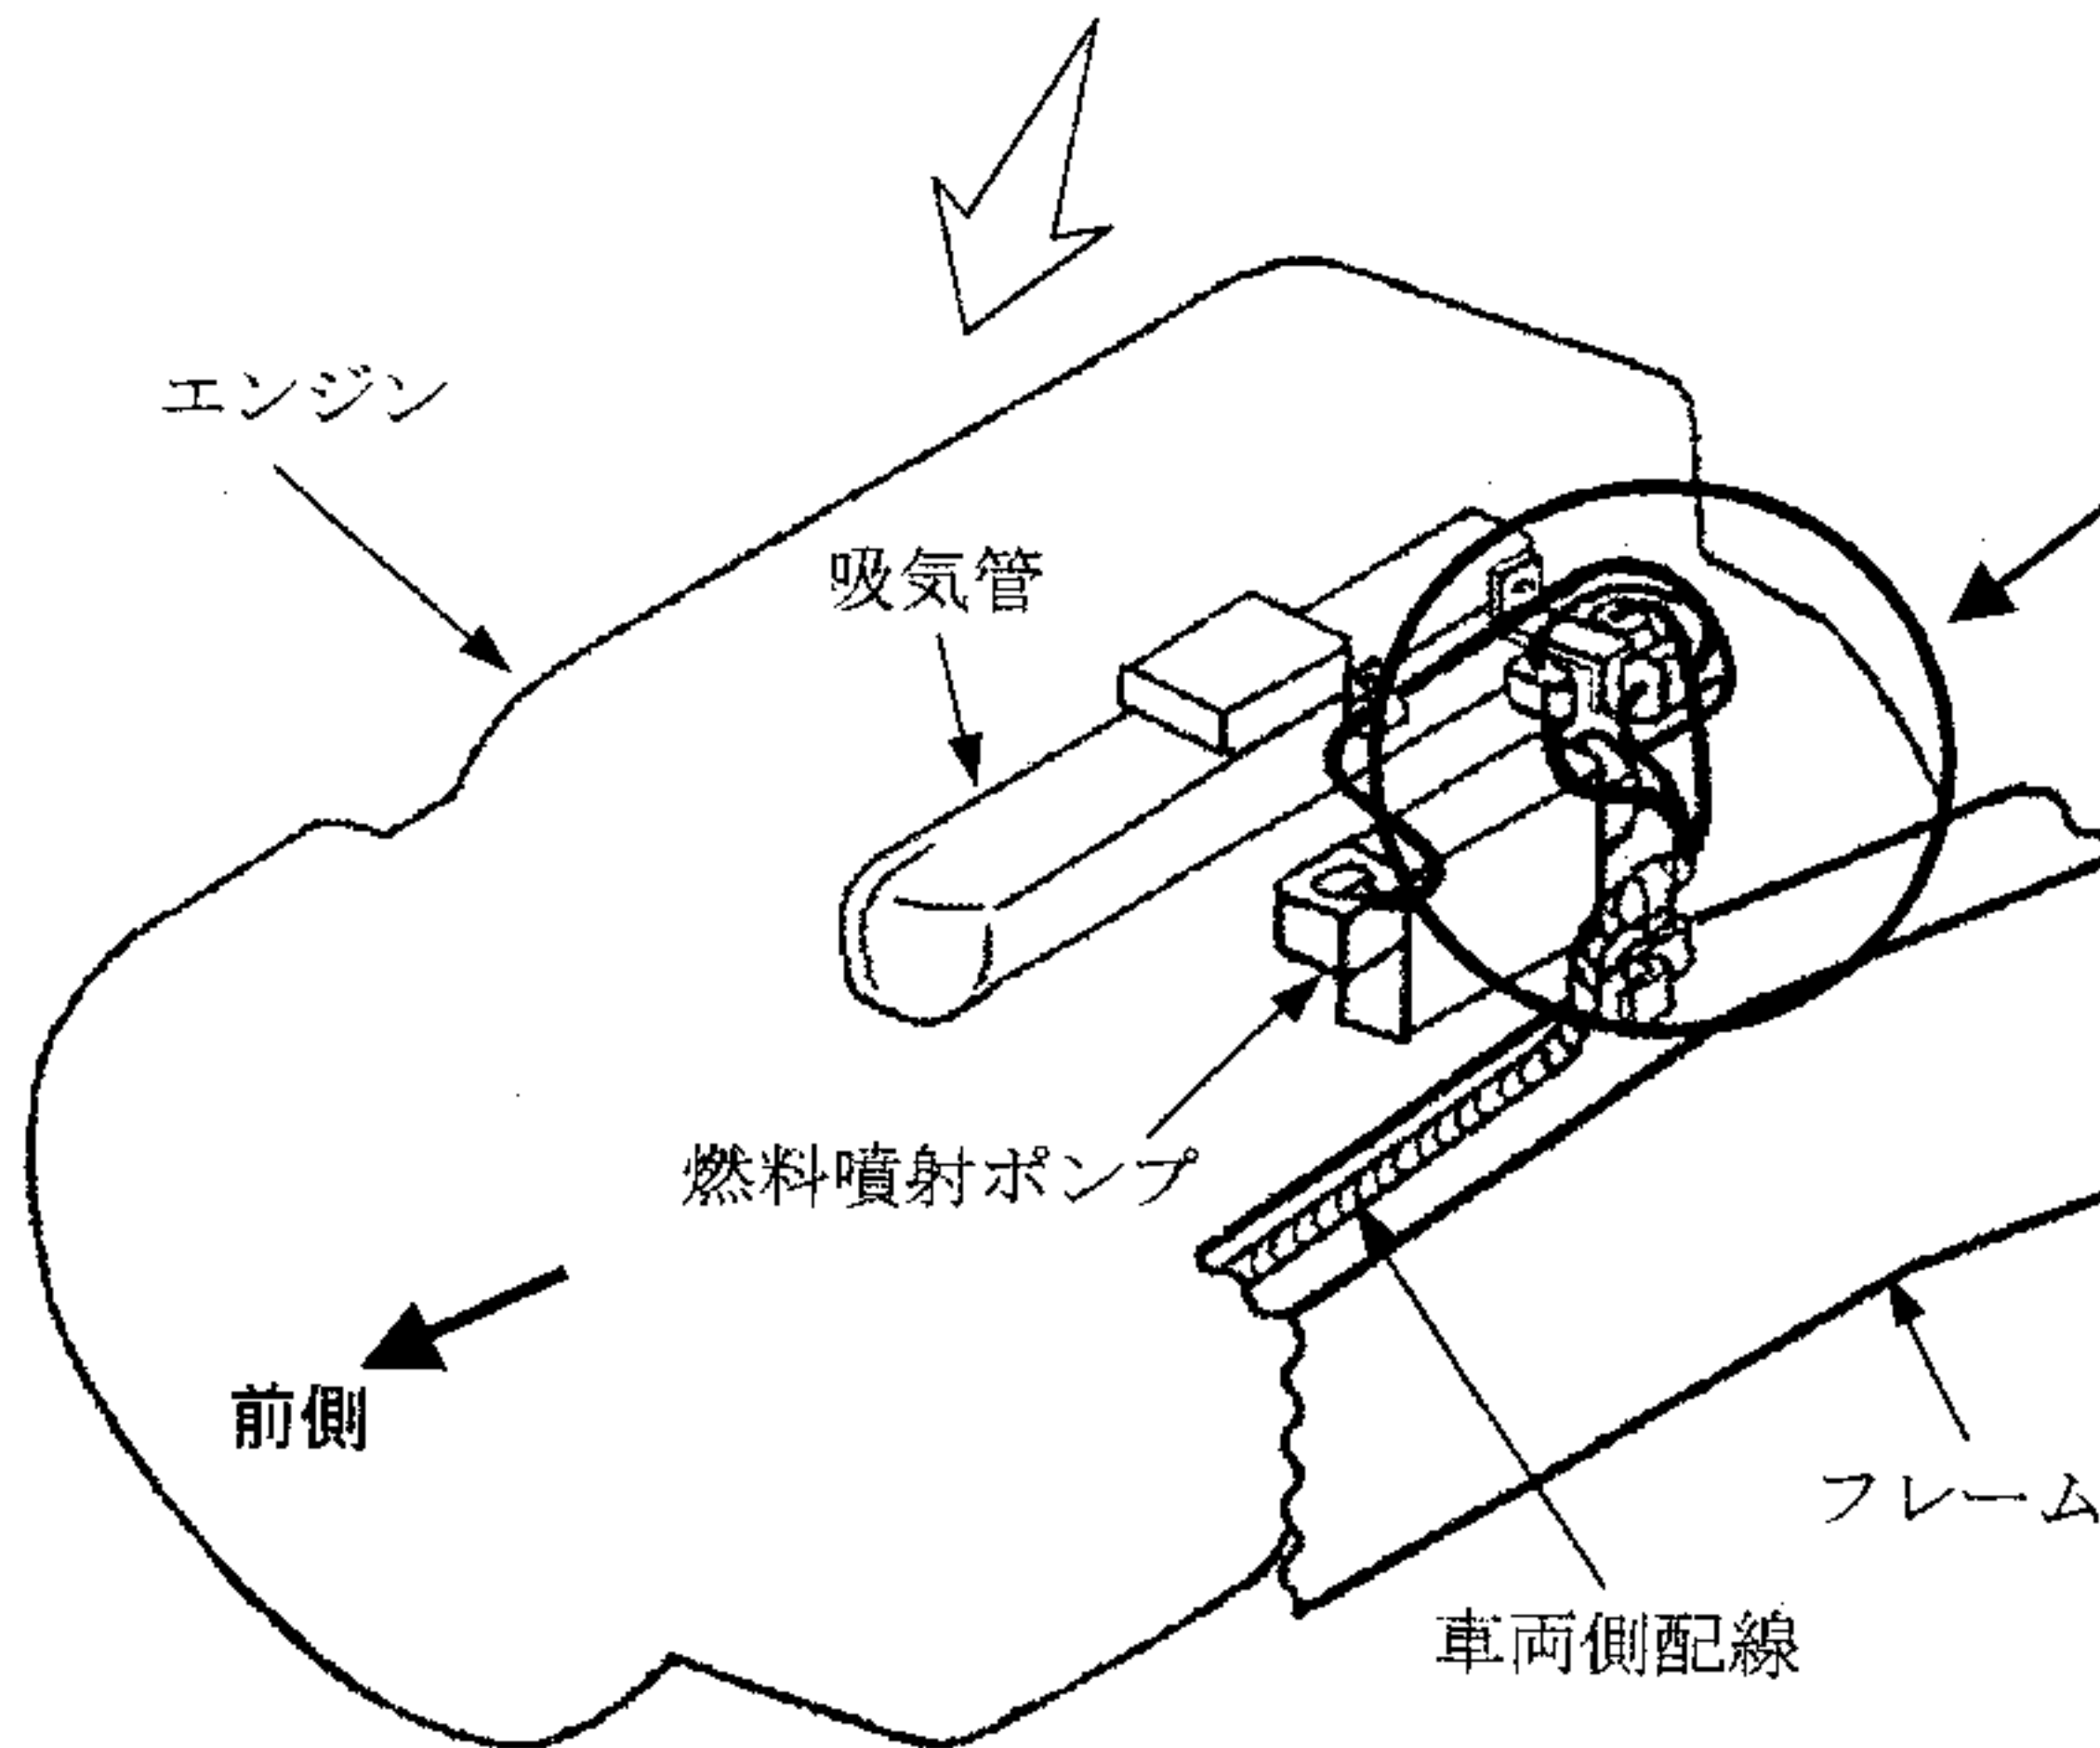
エンジンの燃料噴射ポンプ制御用の電気配線が不適切なため、そのまま使用を続けるとエンジン停止時等の振動により、当該配線が断線するものがある。そのため、警告灯が点滅するとともに、燃料噴射時期が遅れることにより、排出ガスが基準を満足しなくなるおそれがある。

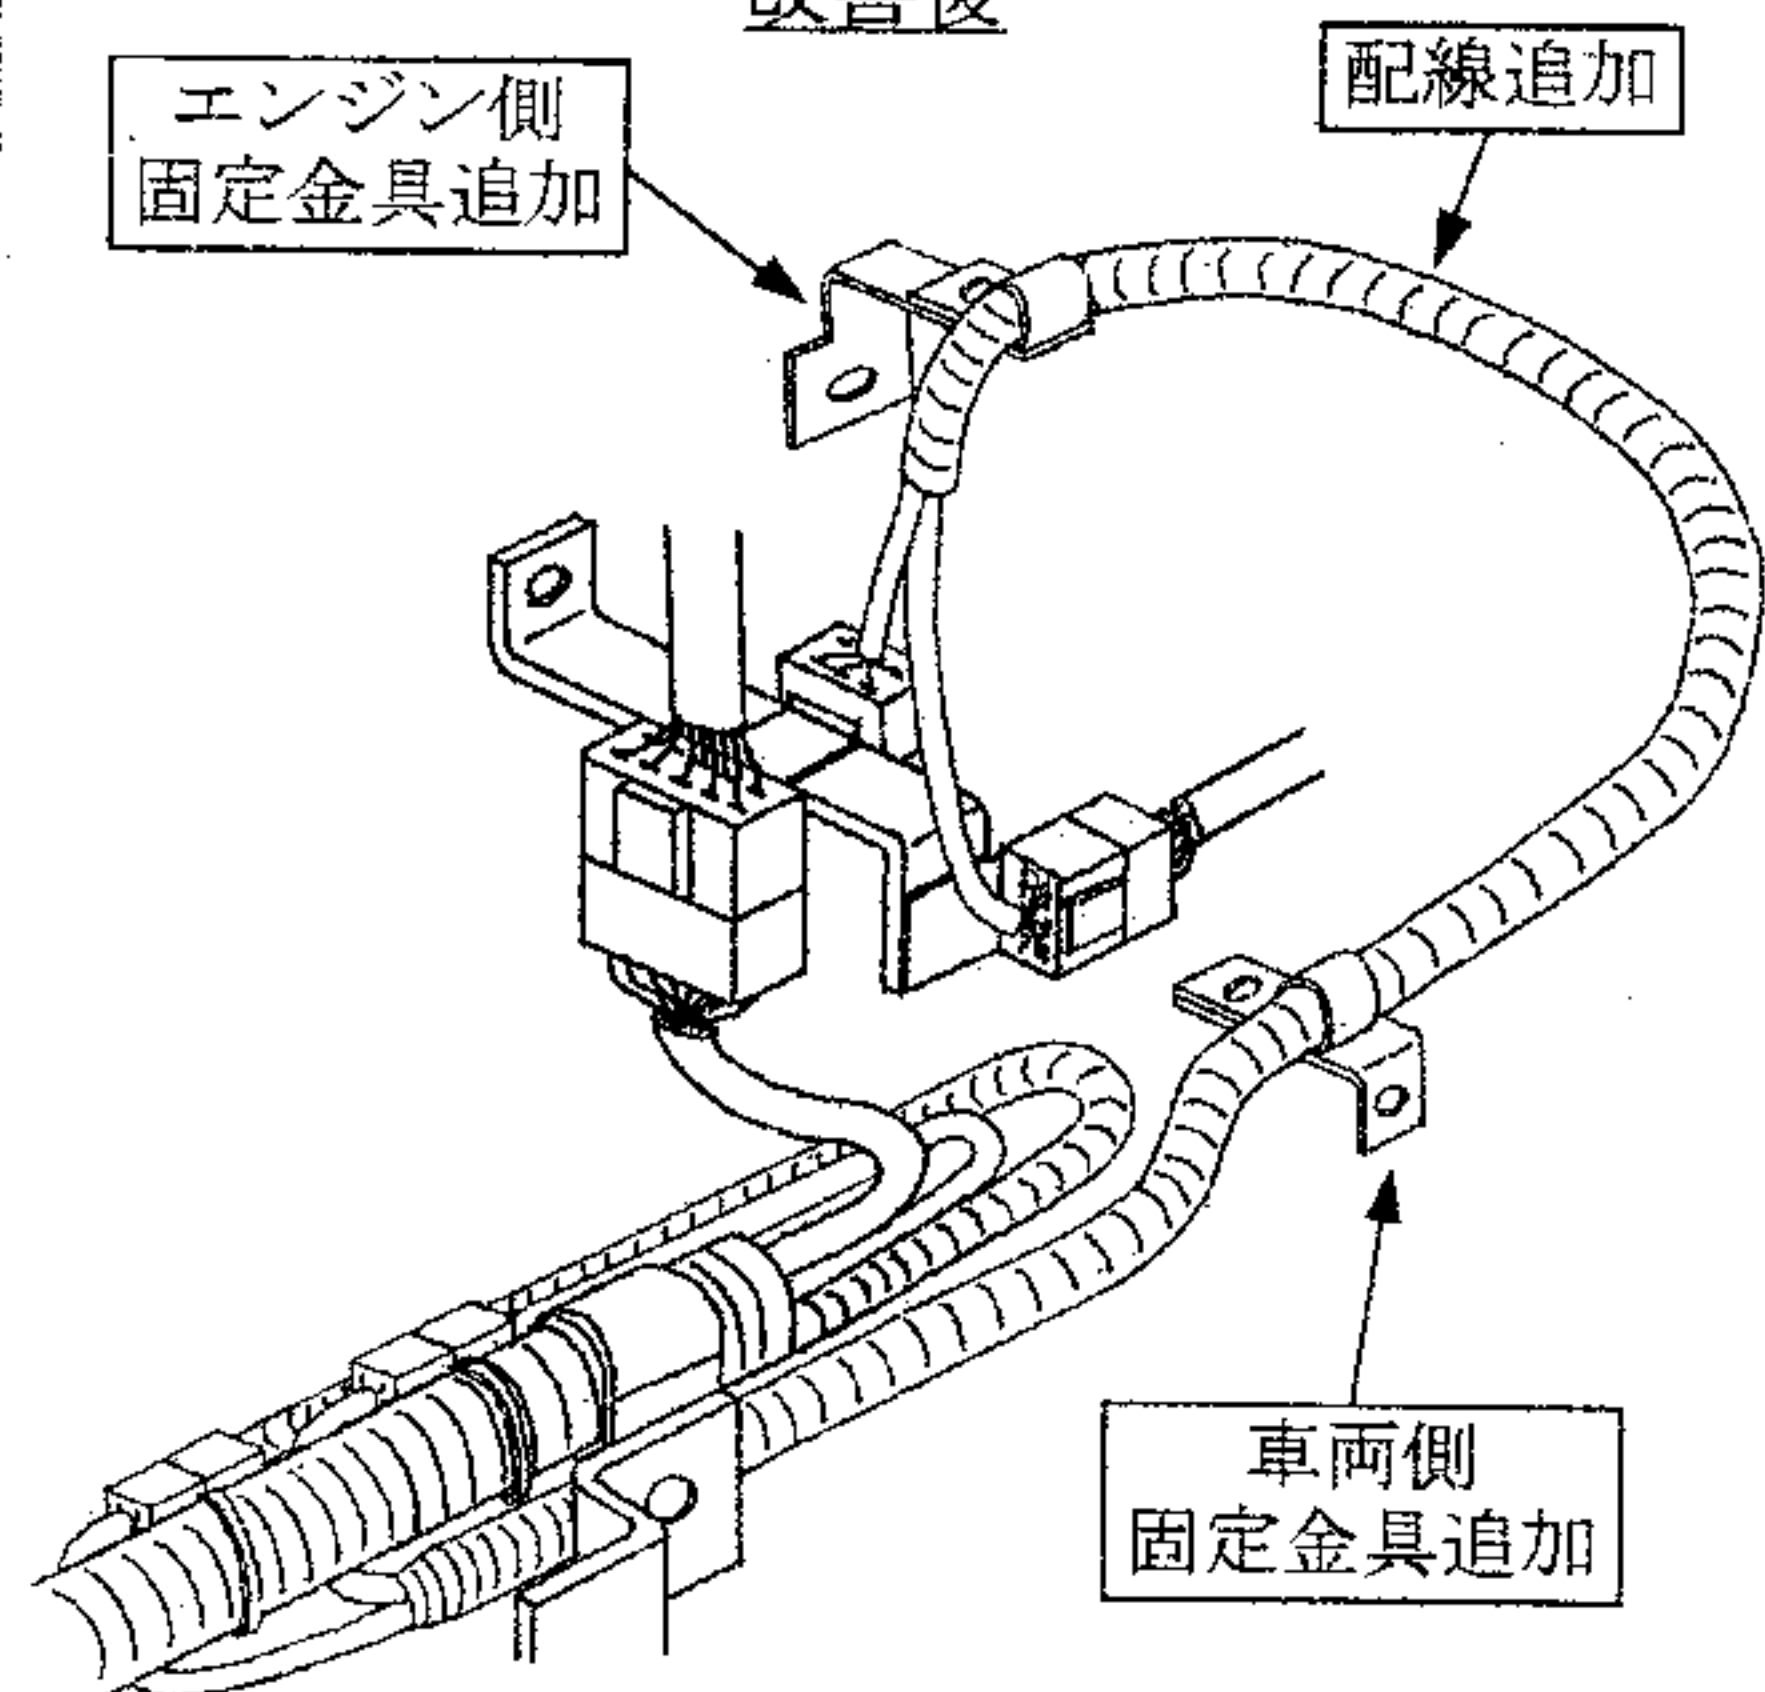
## 改善後

注：  内は対策部品を示す。

全車両、当該配線を点検し、損傷があるものは修復するとともに、配線および固定金具を追加する。
