## 改善箇所説明図

### 改善の内容

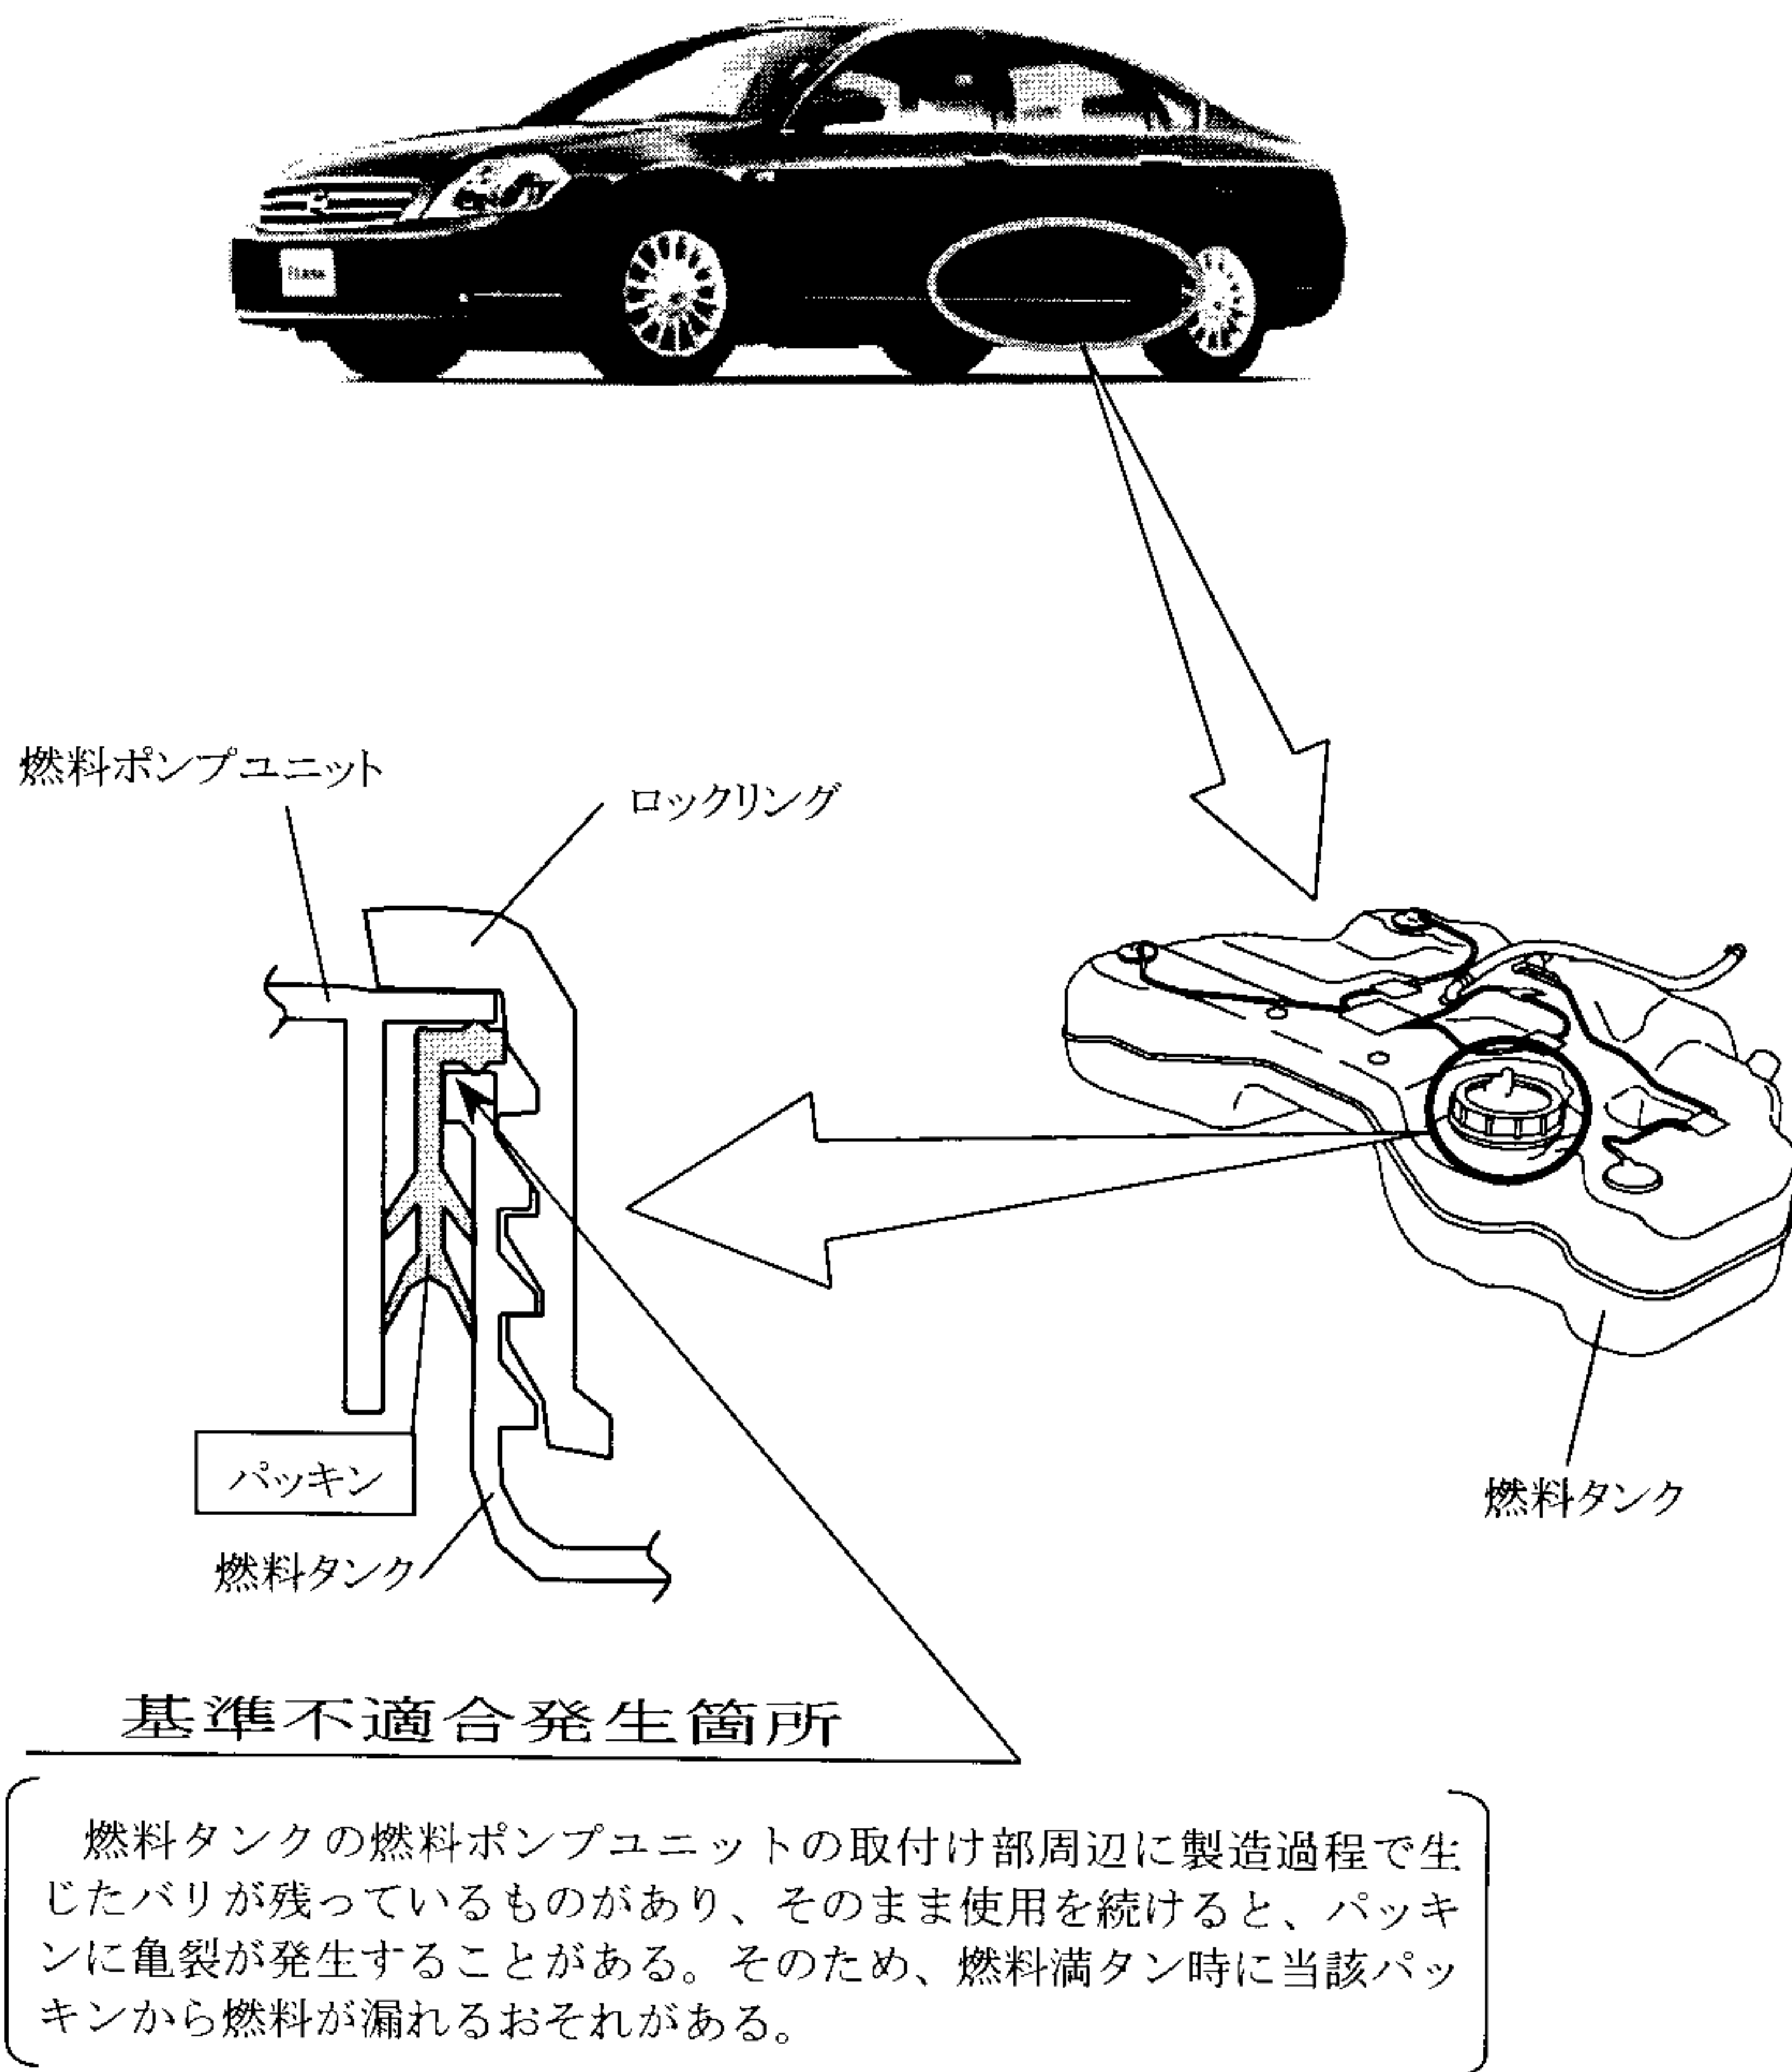
注：  は、交換部品を示す。

全車両、燃料タンクの燃料ポンプユニットの取付け部バリを修正し、パッキンを新品と交換する。

識別：銀色のシールをモデルナンバープレートの右横に貼りつける。
