# 改善箇所説明図

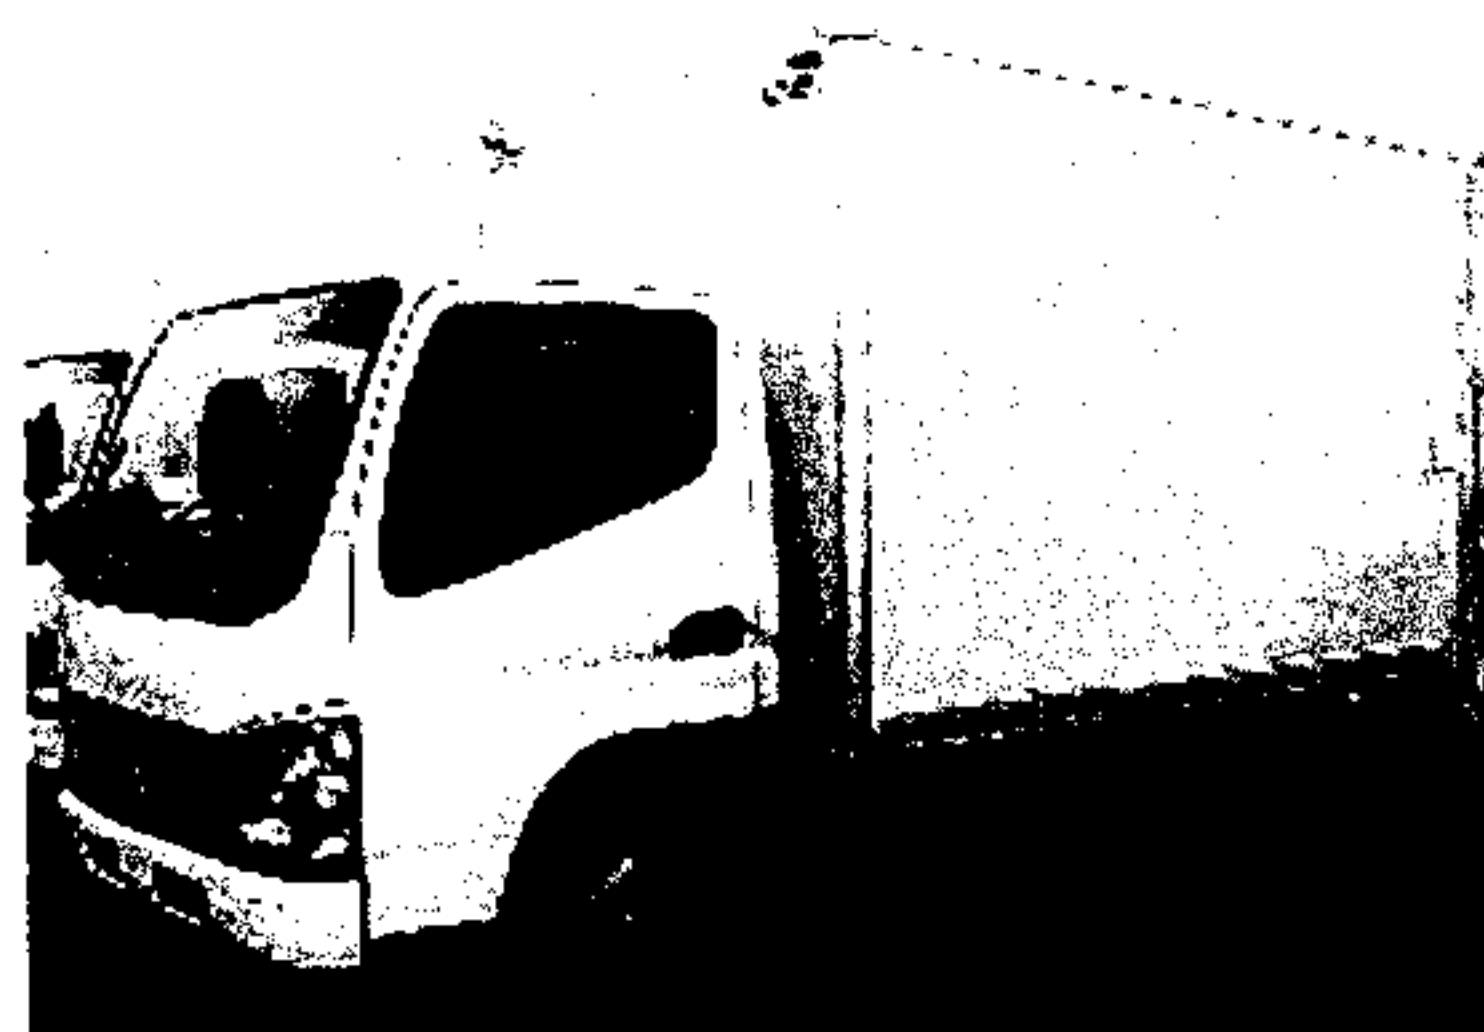
バン型車両において、バンボデーを車台に取り付けるまでの間に電装品用配線のコネクタ内に浸入した雨水等が滞留したまま、車台に架装したものがある。このため、そのままの状態で使用を続けると、当該コネクタ内の端子が腐蝕して、アース回路と導通するものがあり、最悪の場合、荷室内閉込防止用警報ブザーが突然鳴り出すおそれがある。

全車両、当該配線のコネクタを除去し、直結接続に変更する。
