## 改善箇所説明図

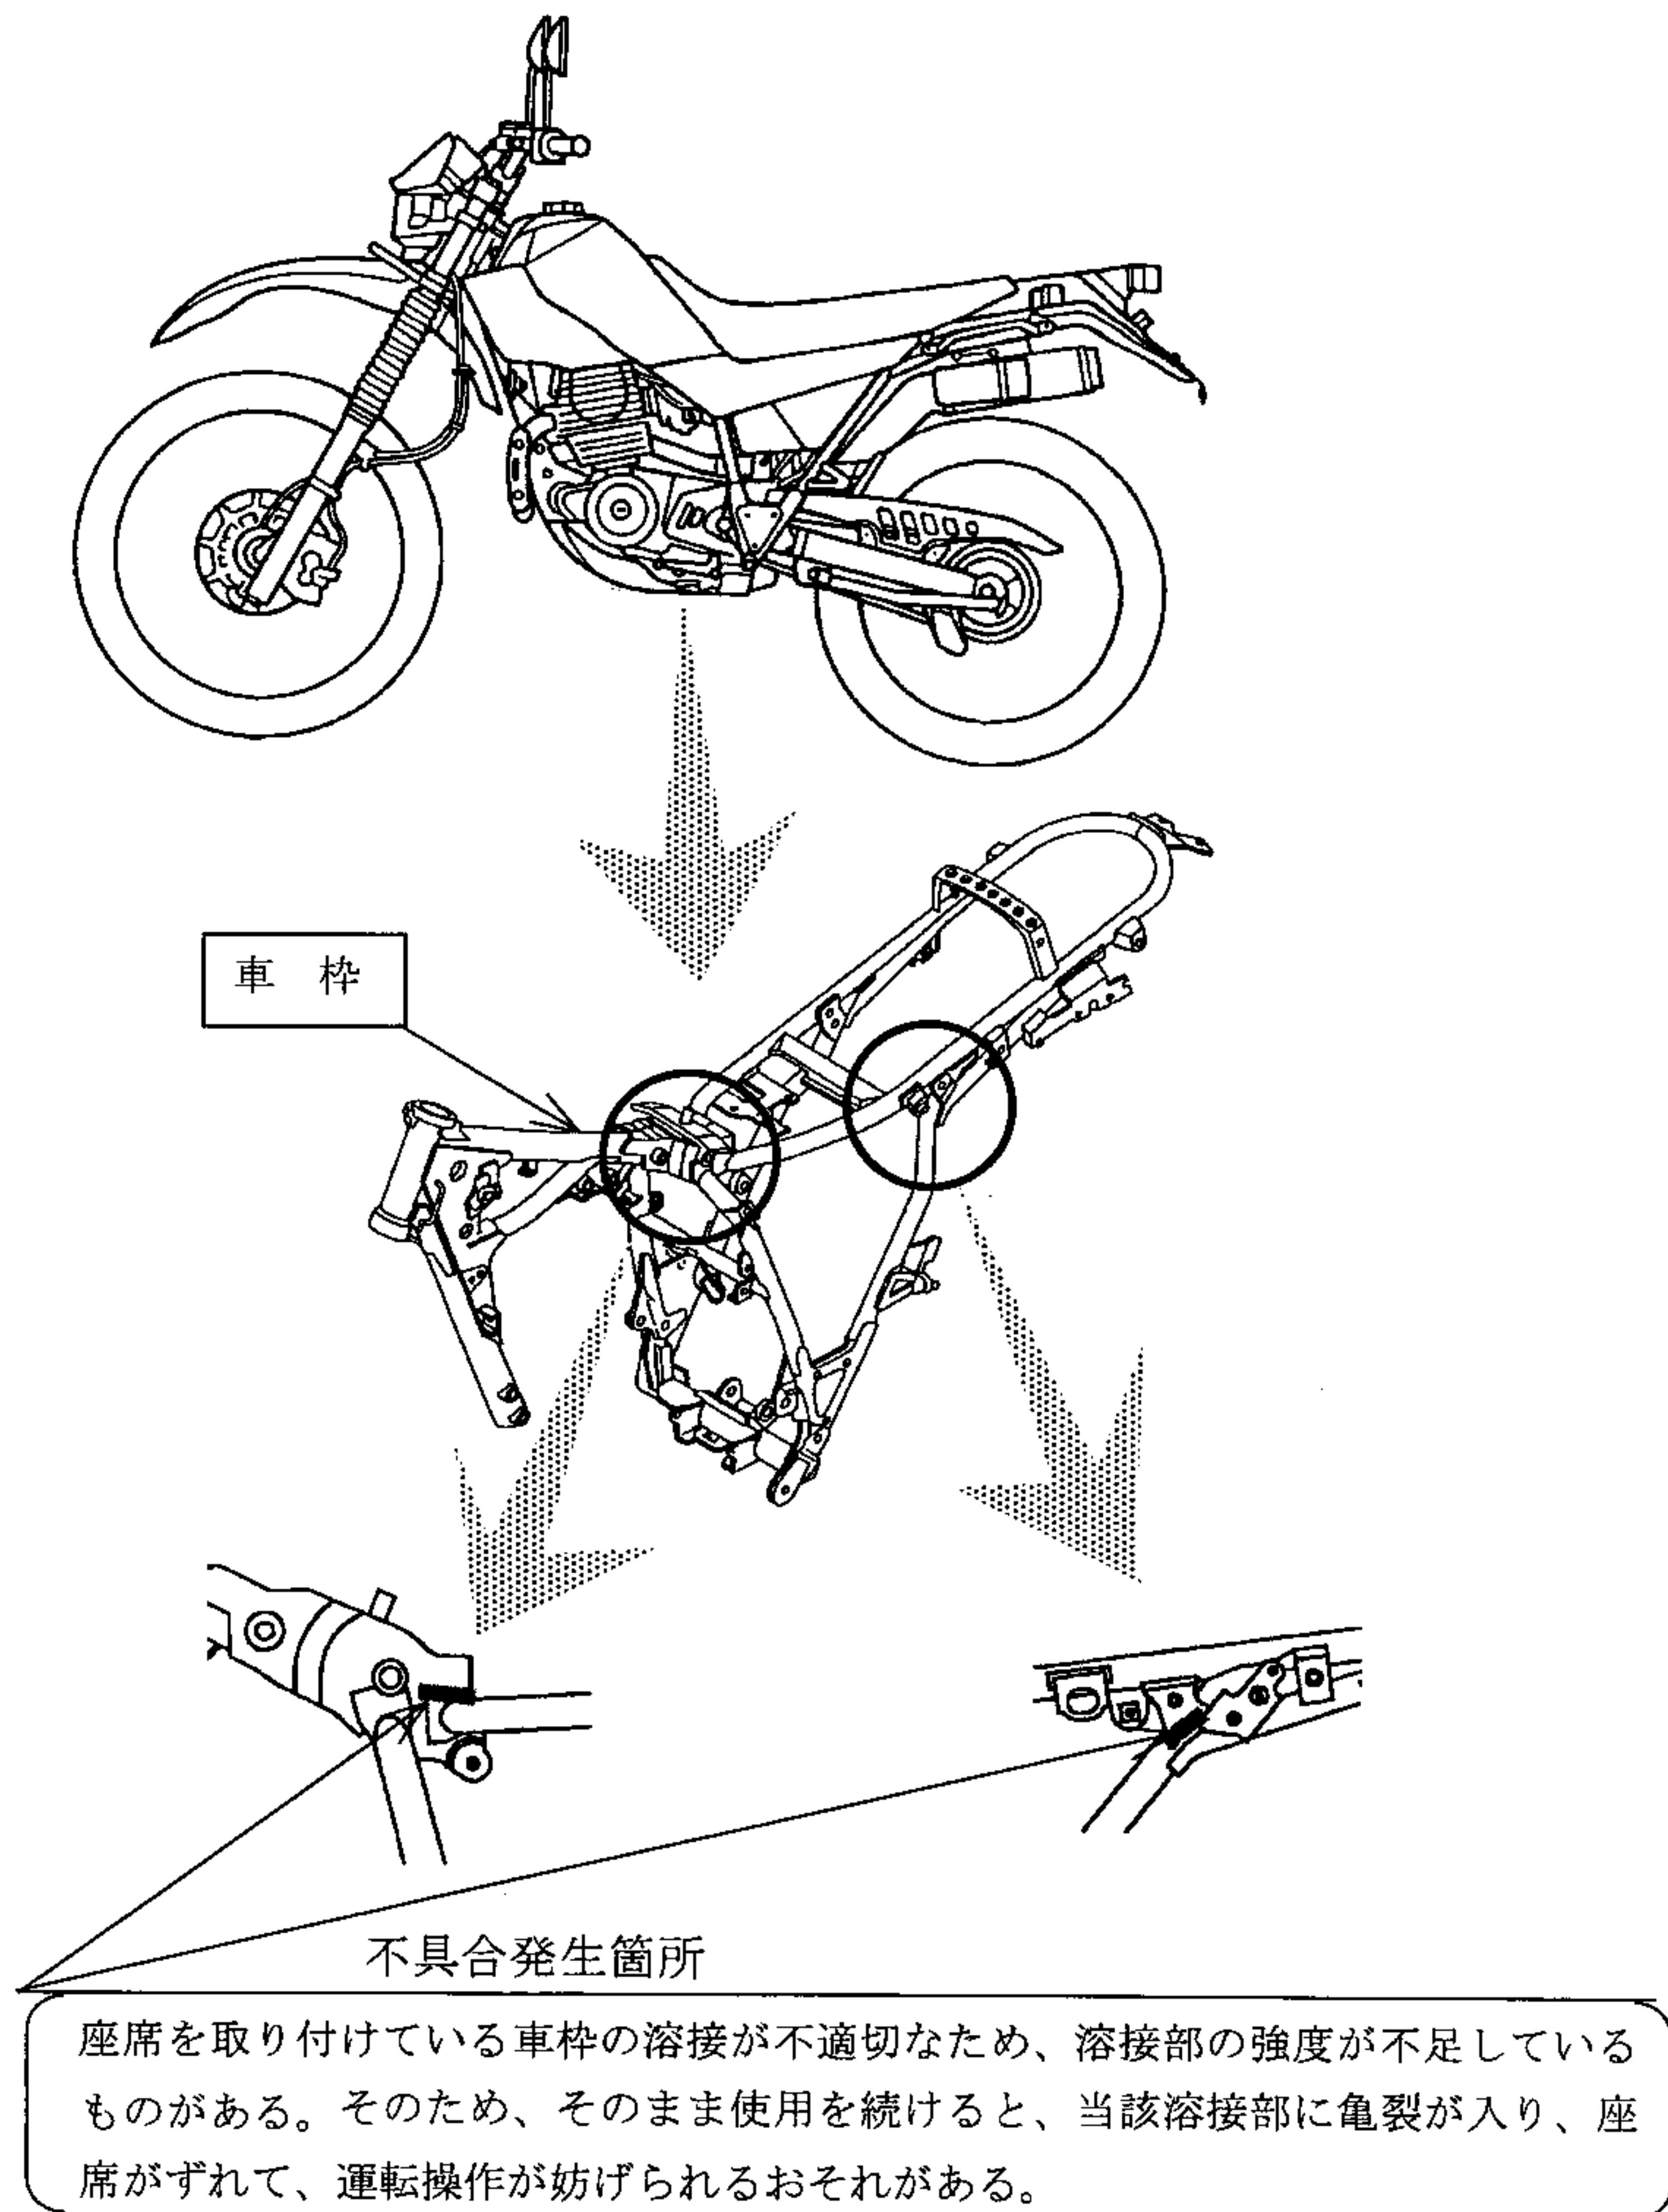
注：  は交換部品を示す。

識別：車体左側シートボルト取付ステー付近に白または黒のペイントを塗布する。

改善の内容：全車両、車枠の当該溶接部を点検し、溶接が不適切なものは、良品と交換する。
