## 改善箇所説明図

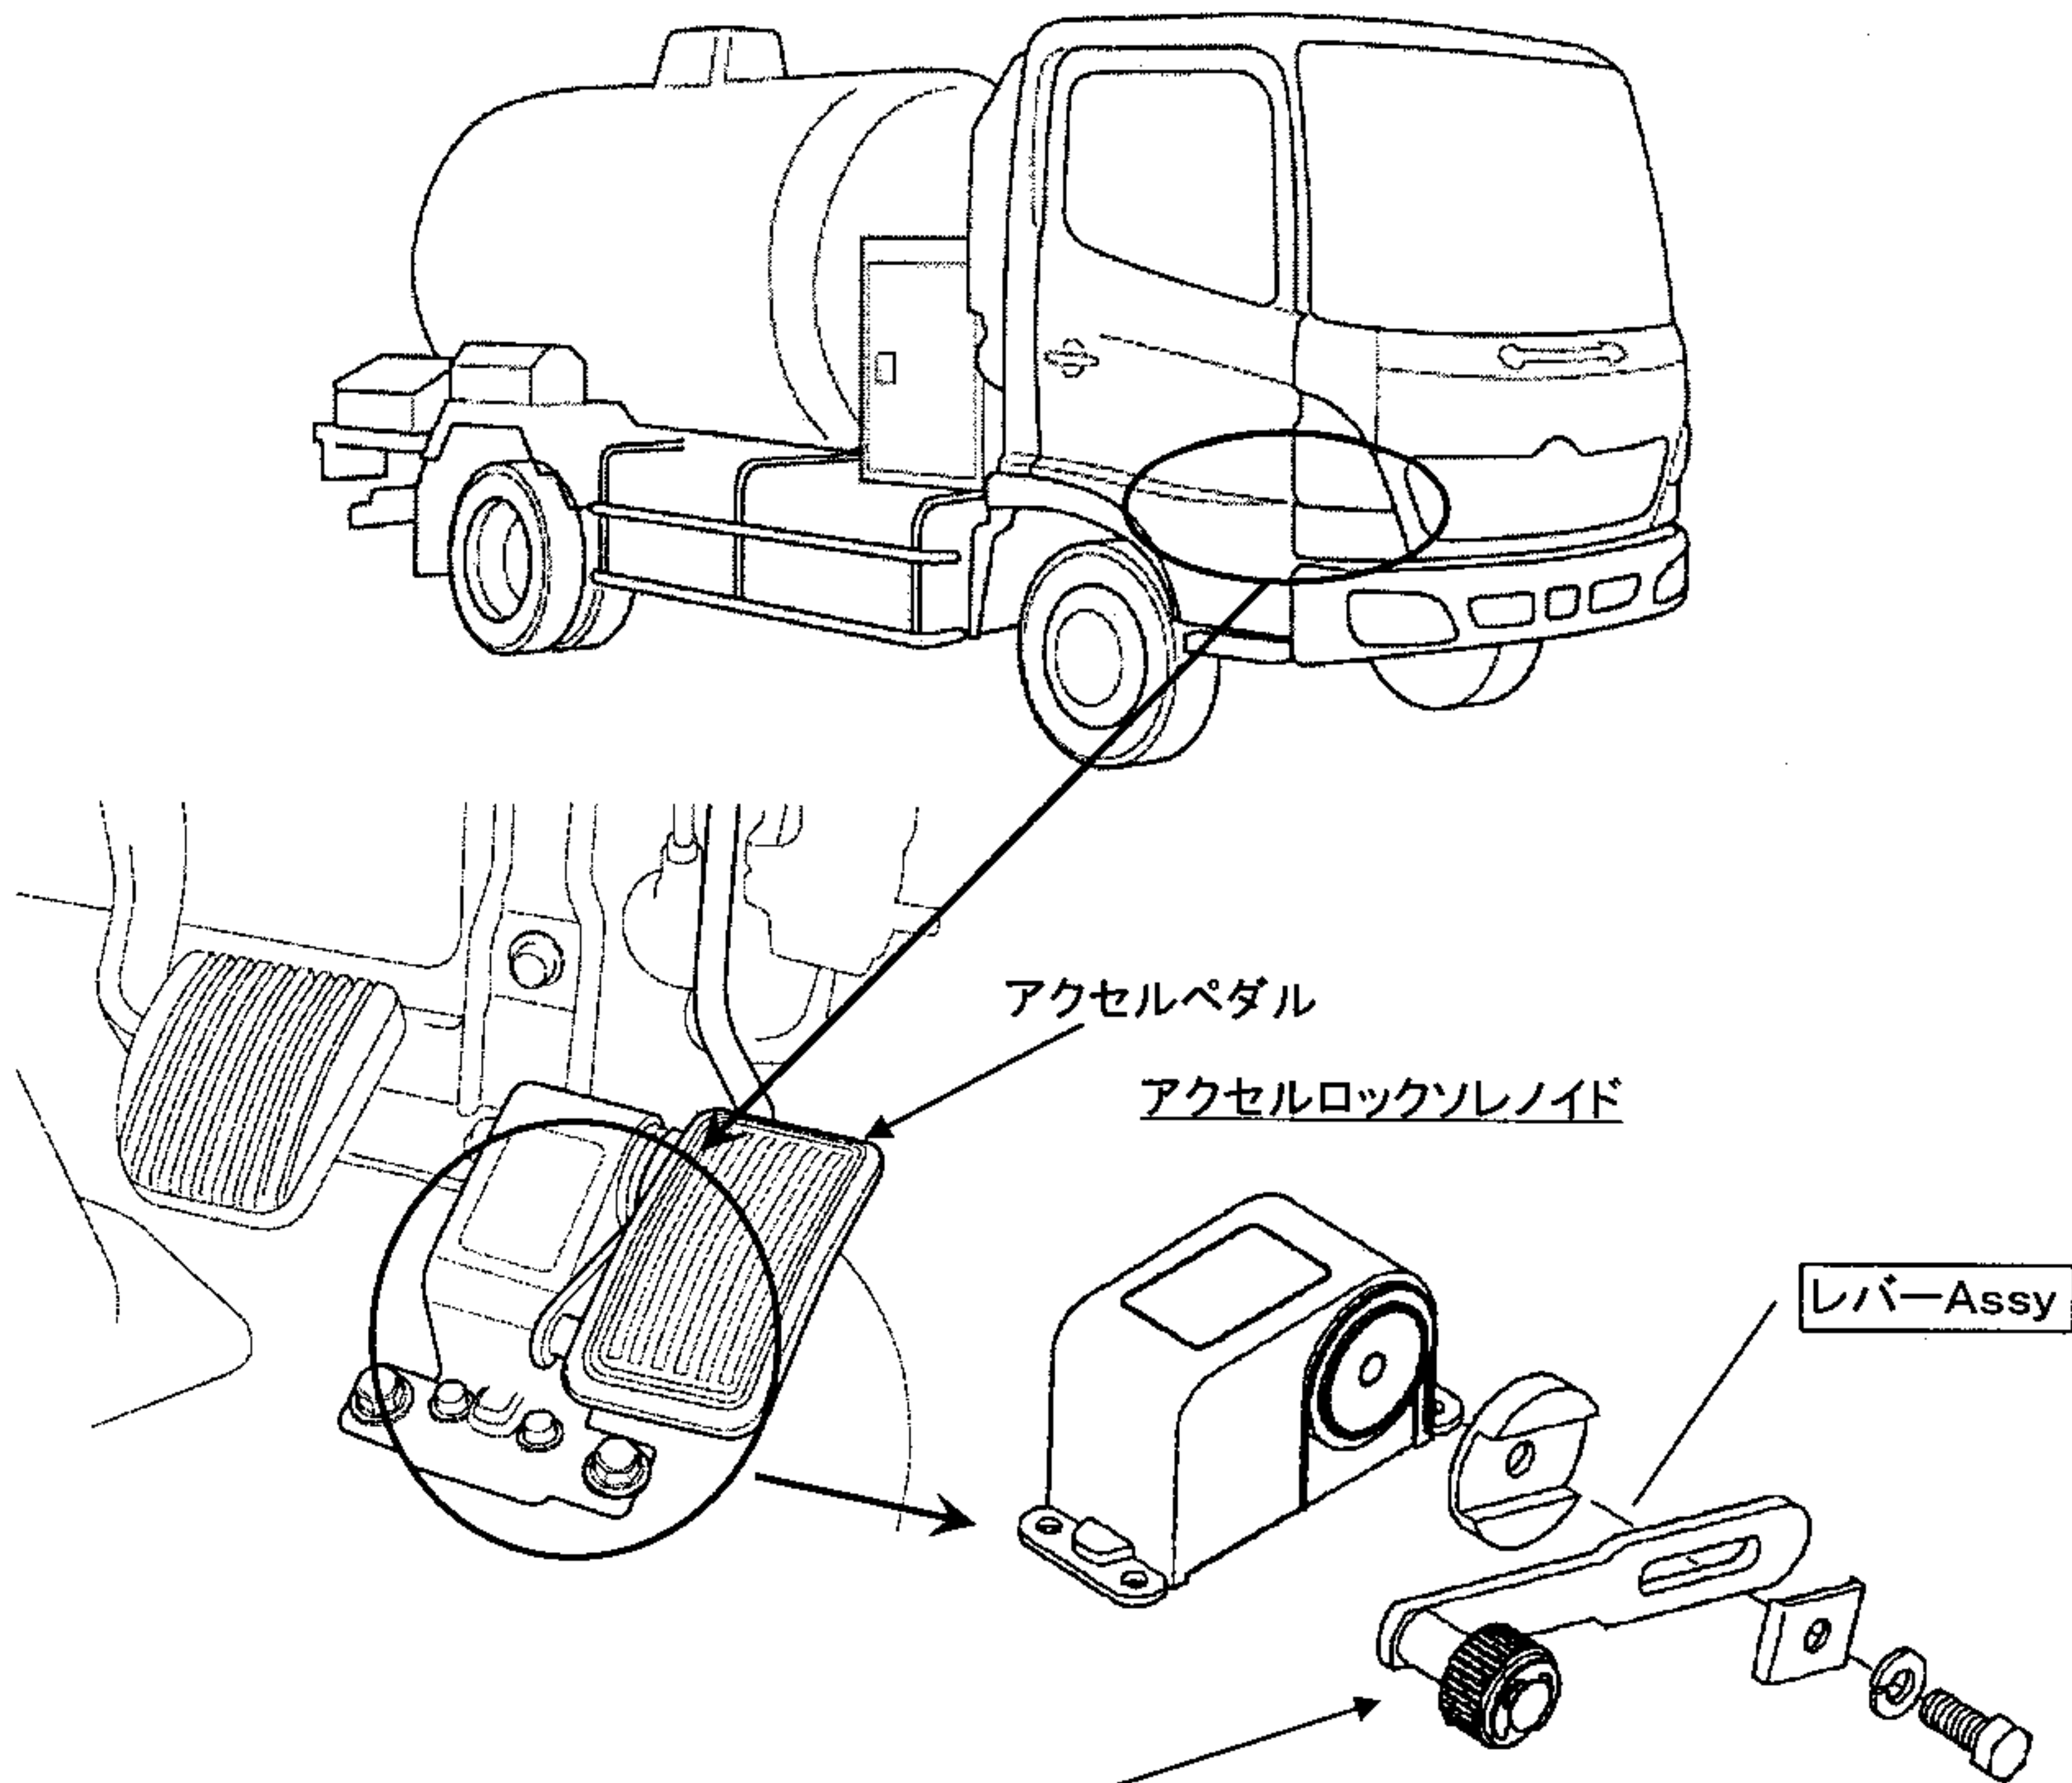
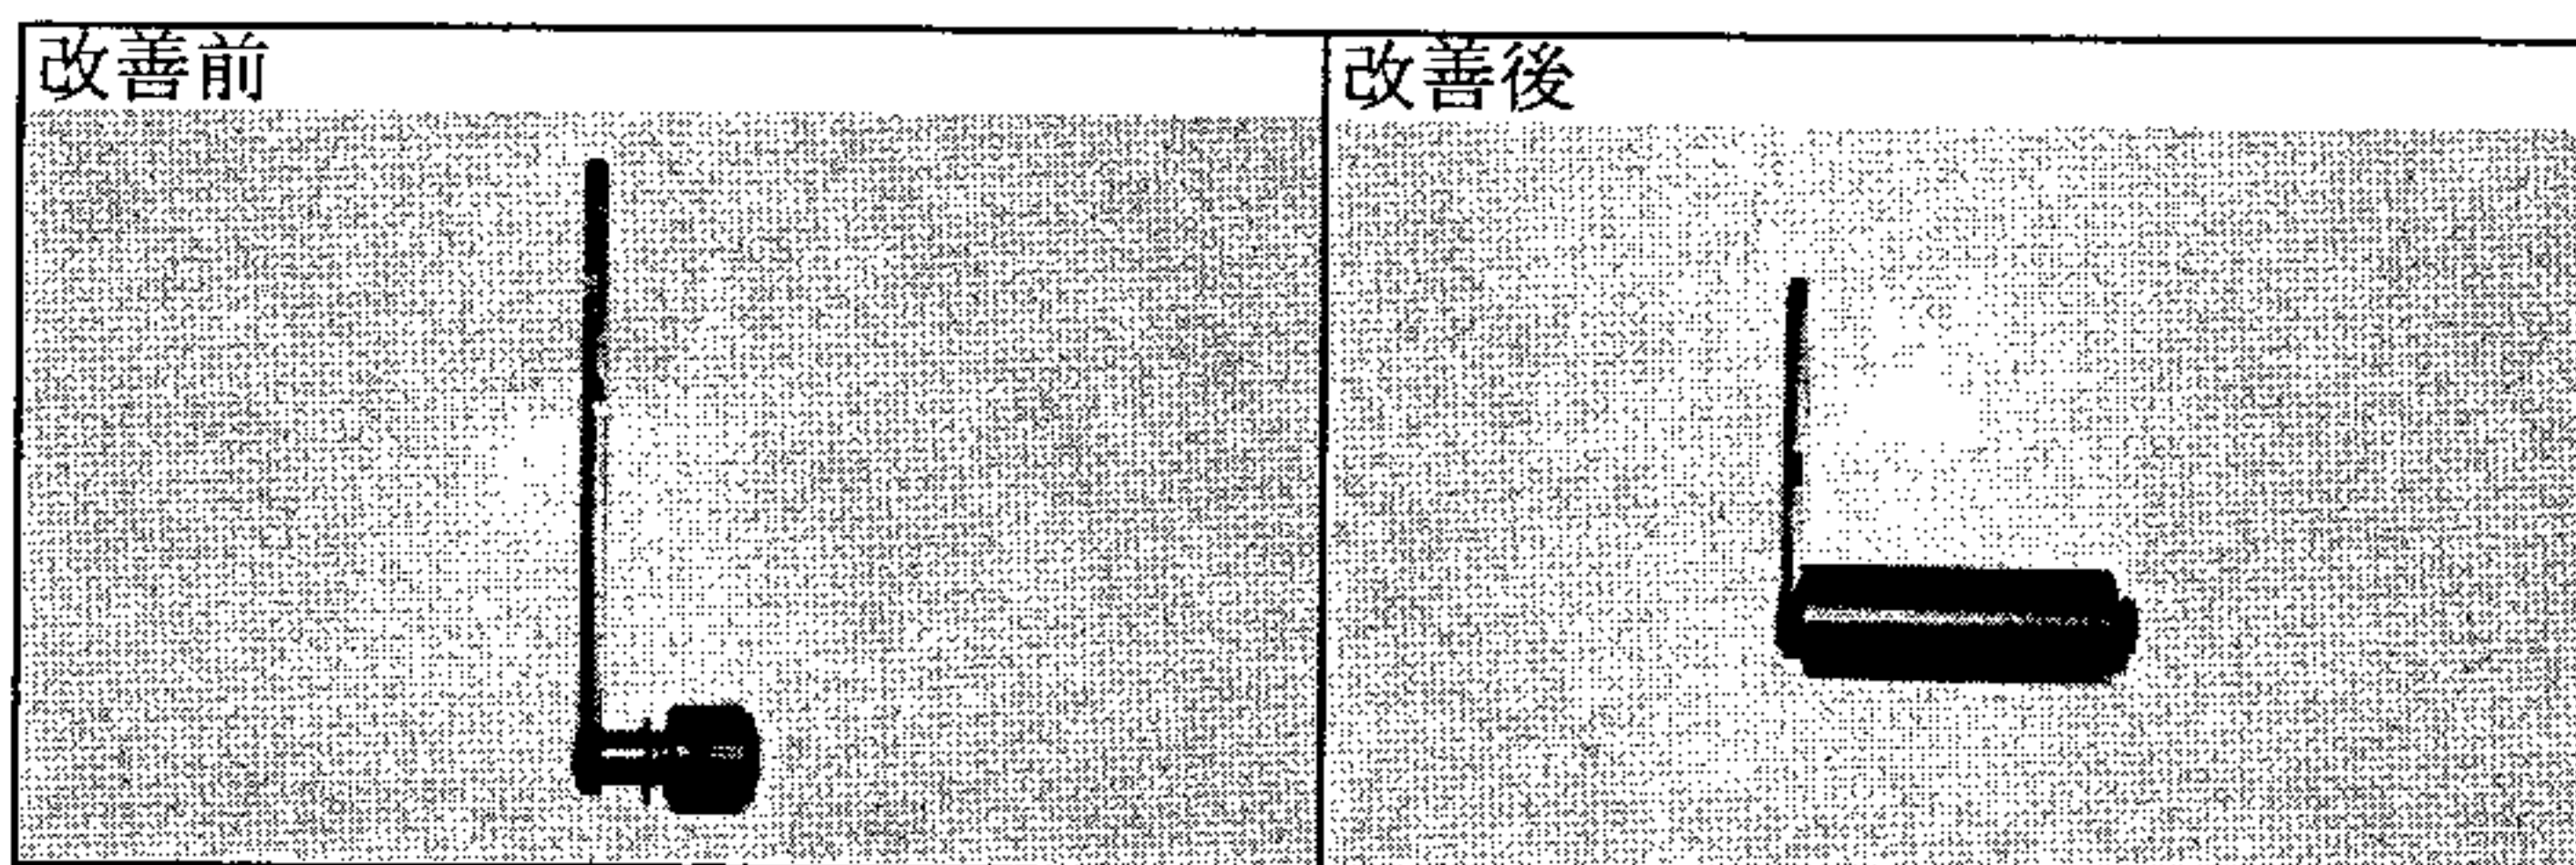
### 基準不適合発生箇所

注：   は交換部品を示す。

LPGバルクローリ車に追加装着されているアクセルインターロック装置において、アクセルロックソレノイドレバーのローラ長が短い  
ため、アクセルペダルが横方向にずれるような踏み方を行うと、アク  
セルペダルが当該ローラの下に入り込むことがある。そのため、アク  
セルペダルが正規の位置に戻らなくなり、アクセルペダルから足を離  
しても原動機の回転が下がらなくなるおそれがある。

### 改善の内容

全車両、当該レバーを対策品と交換する。

識別：交換後のレバー取付ボルトの頭部に黄色ペイントを塗布する。
