## 改善箇所説明図

### 改善の内容

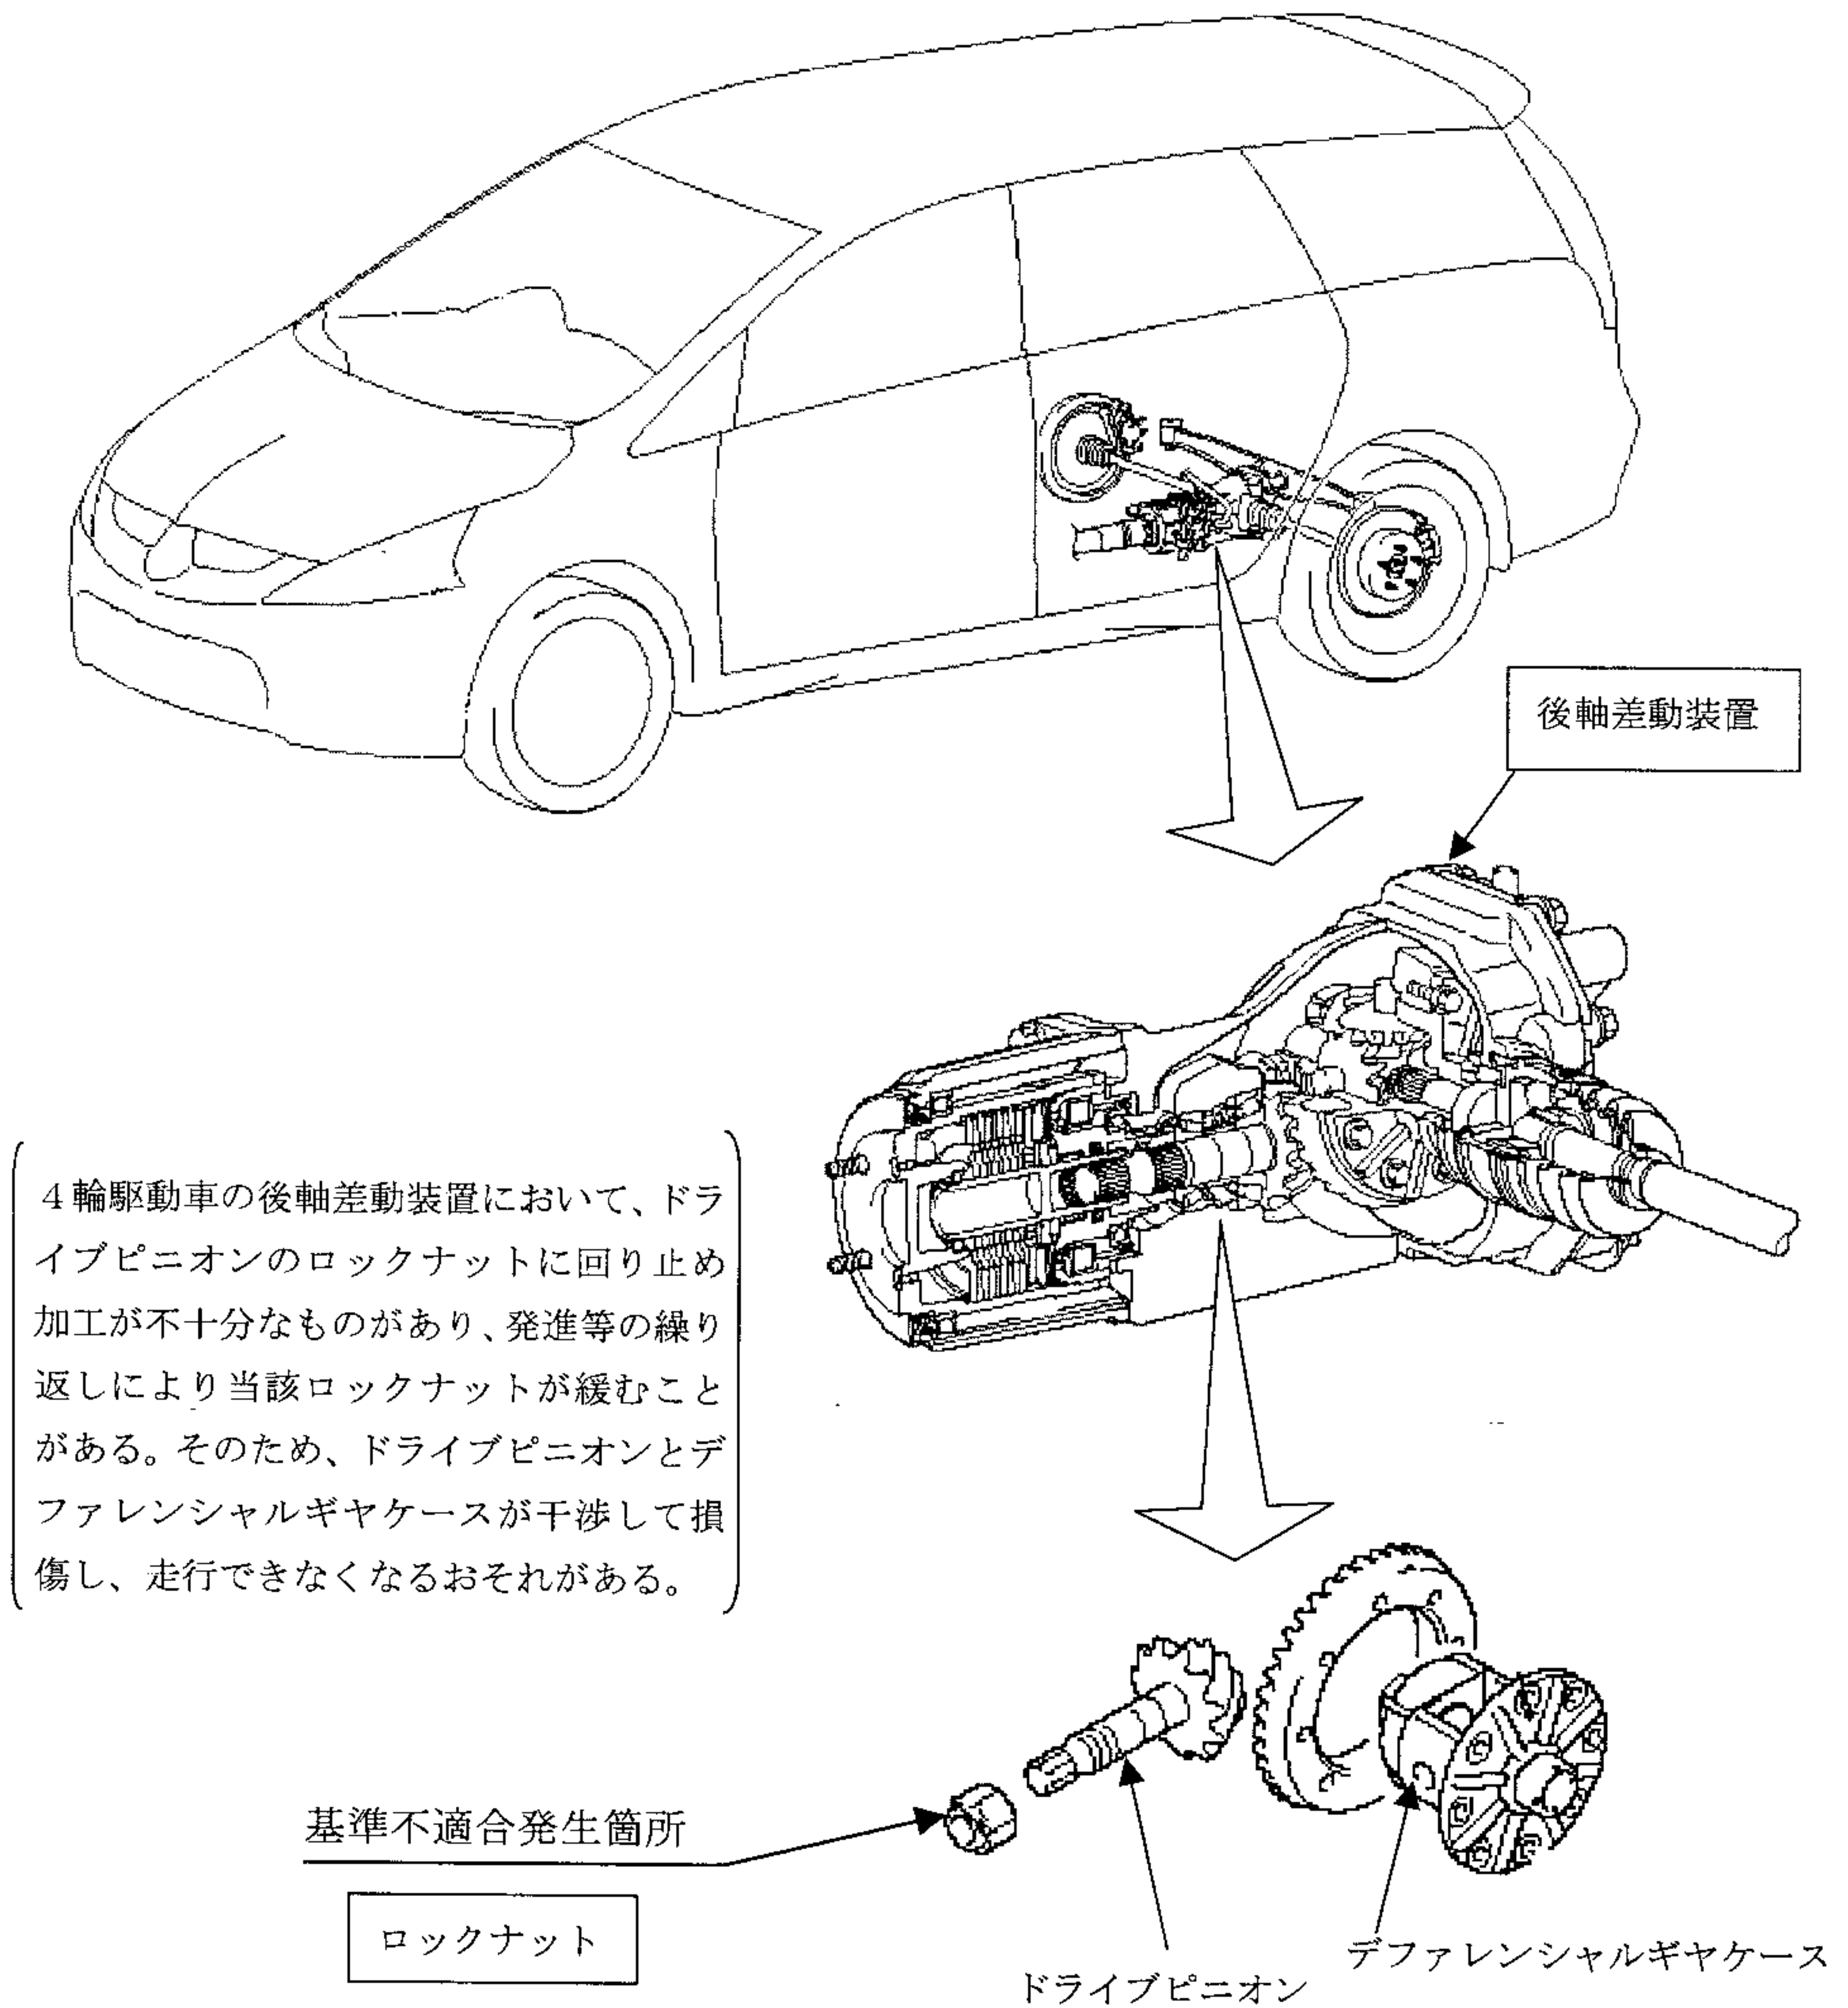
注：図中の  内は交換部品を示す。

全車両、ロックナットの締付け状態を点検し、緩みのないものは、ロックナットを良品と交換する。また、緩みのあるものは、後軸差動装置一式を良品と交換する。

識別：運転席ドアヒンジに白色または黄色ペイントを塗布する。
