## 改善箇所説明図

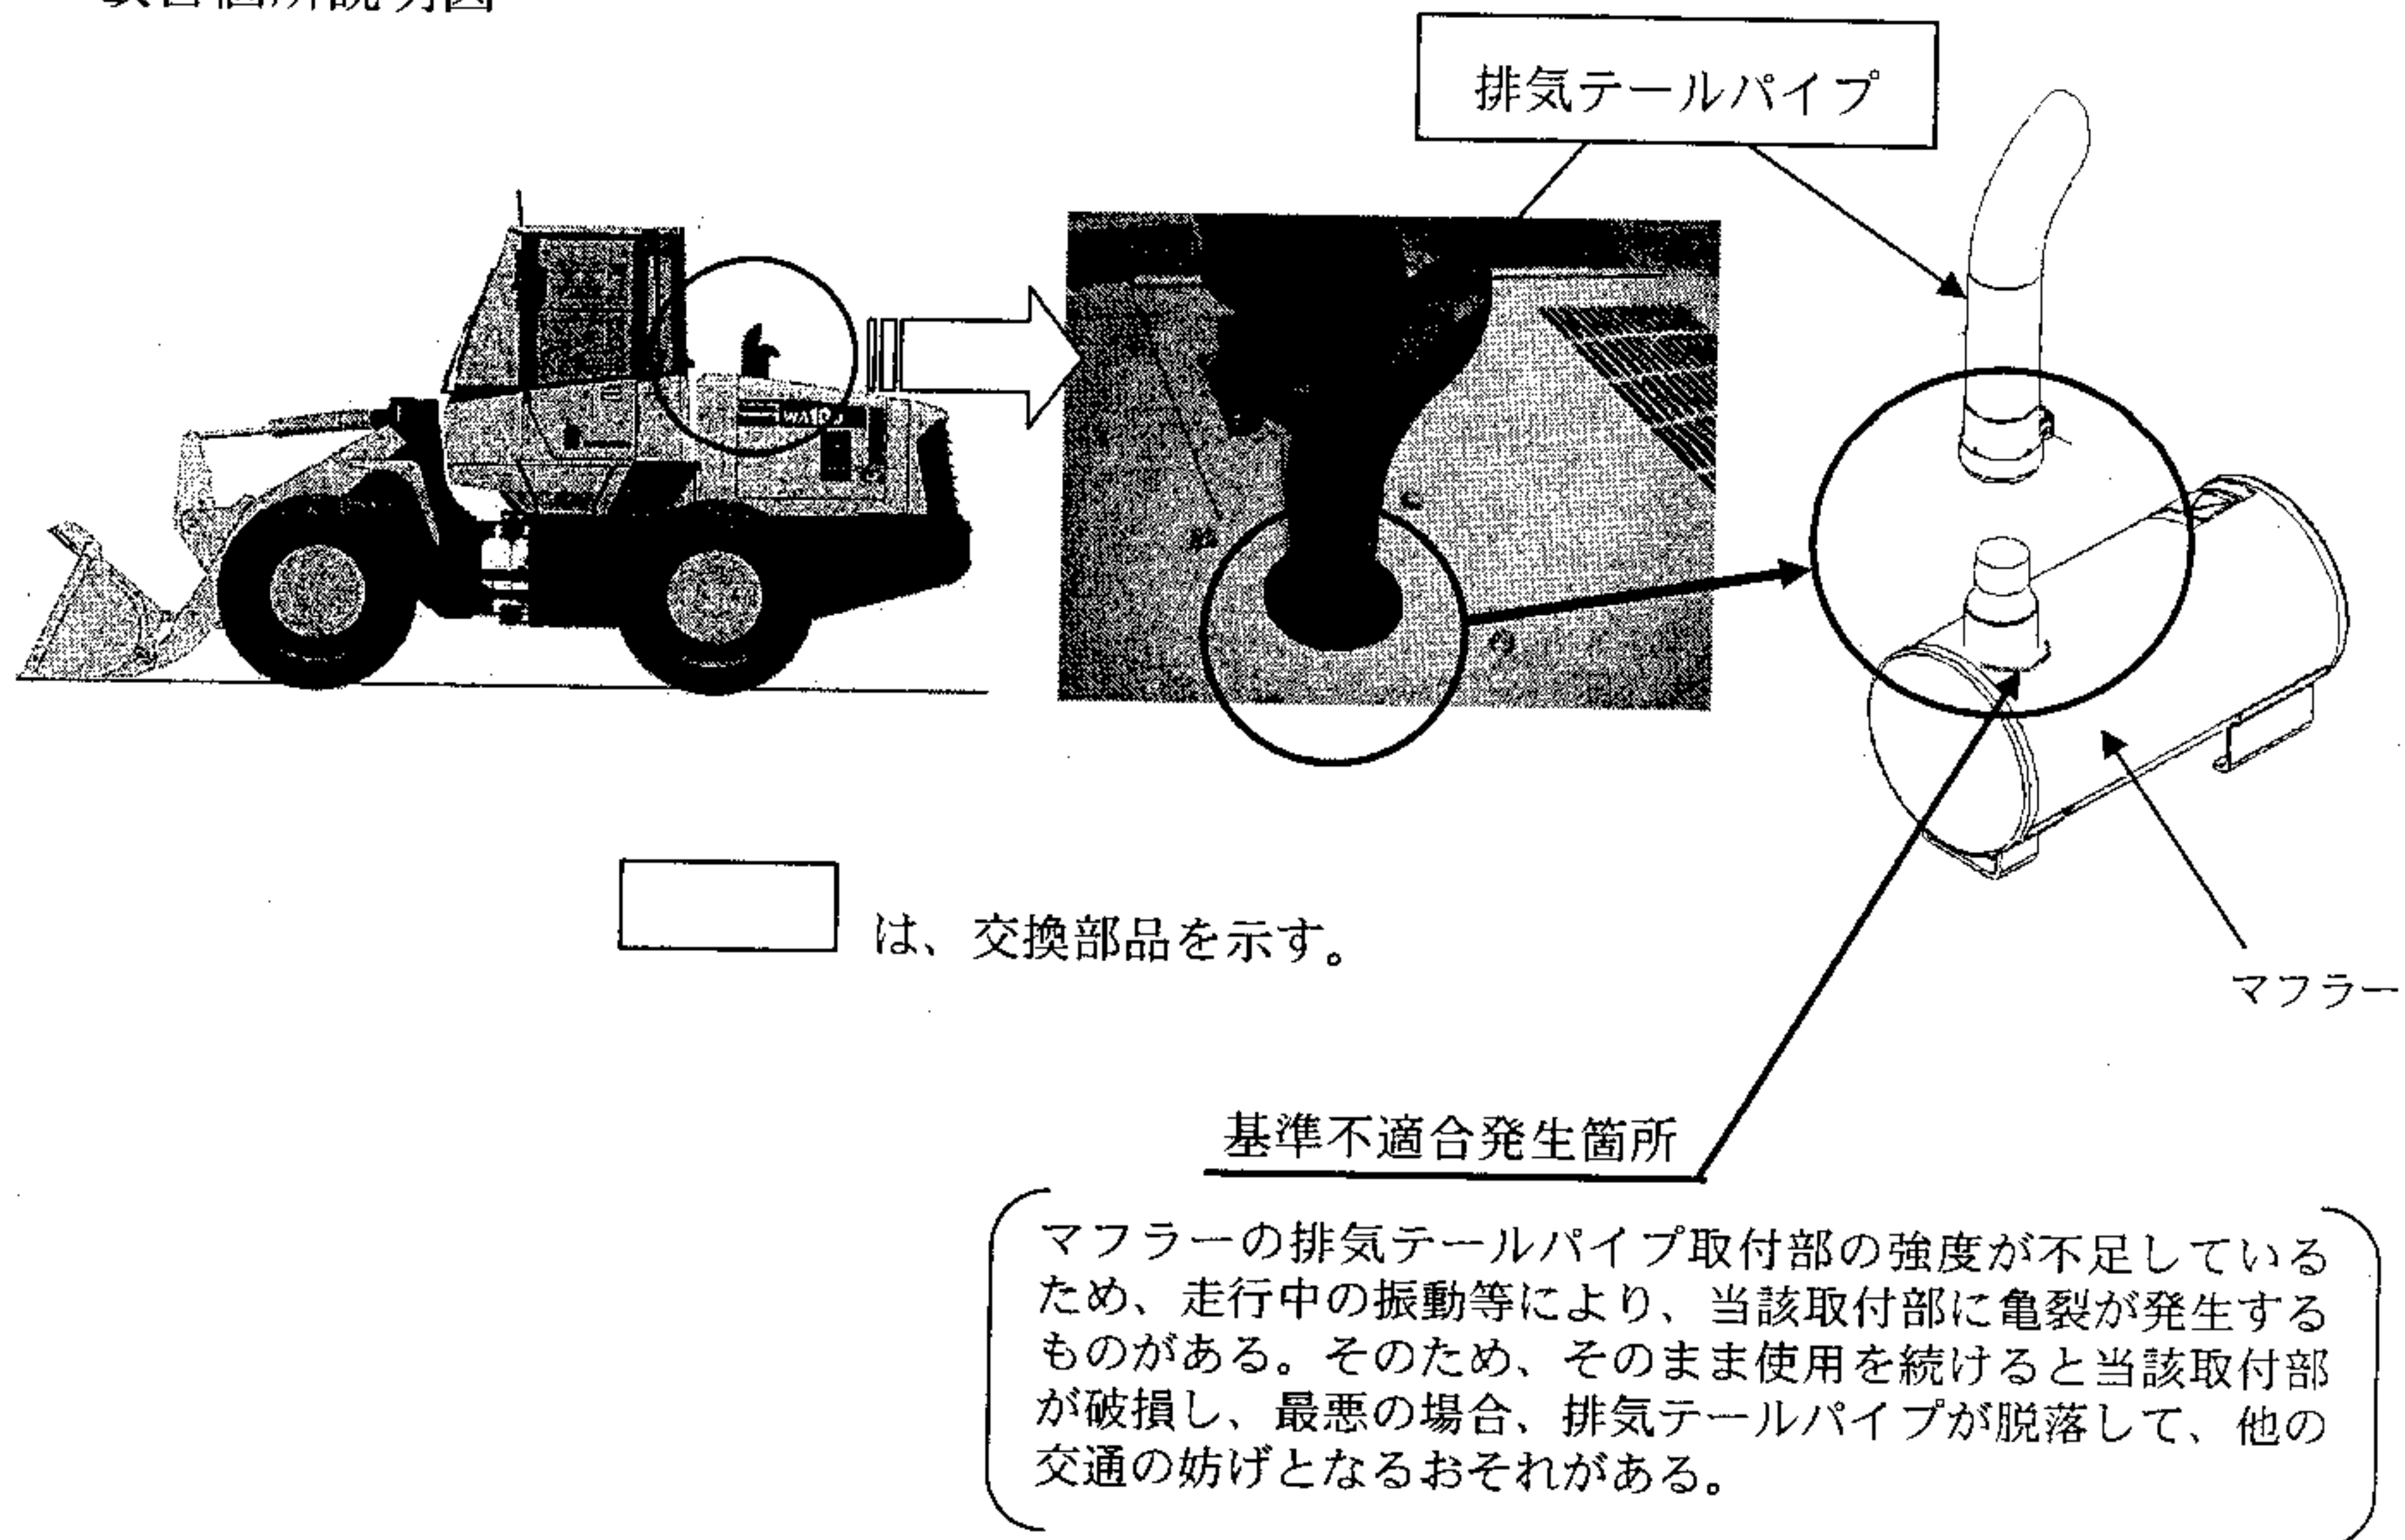
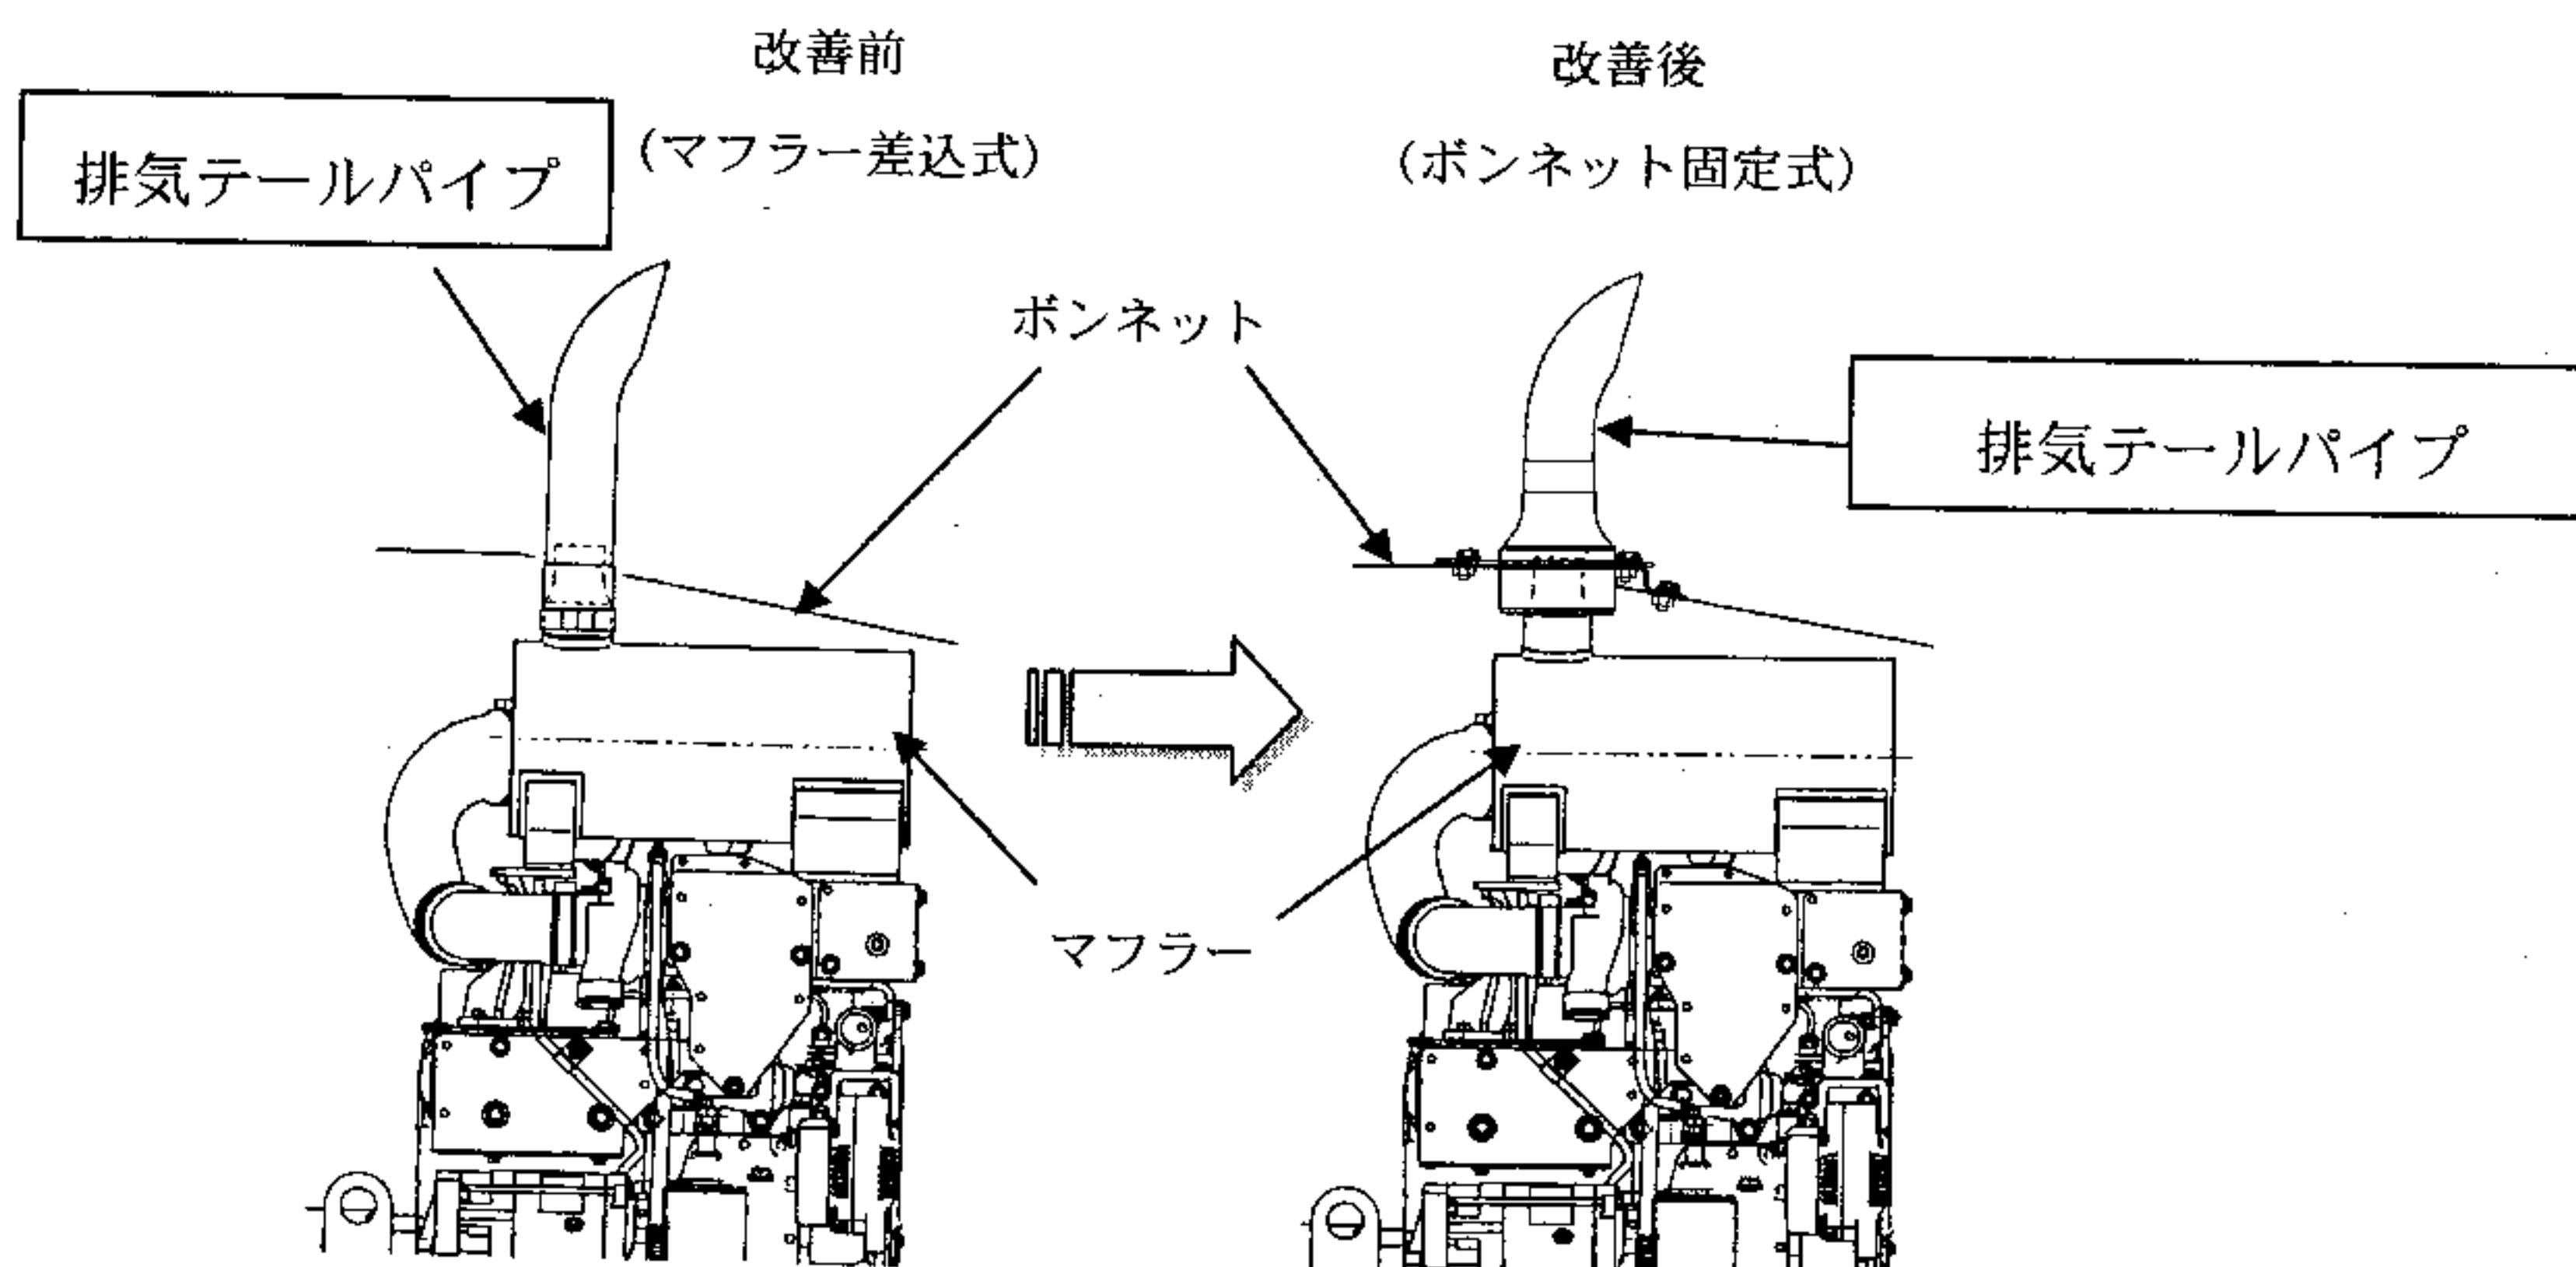
識別：外観形状で識別する。

全車両、マフラーを点検し、損傷しているものは新品と交換する。また、排気テールパイプを対策品と交換し、ボンネット部に固定する。
