## 改善箇所説明図

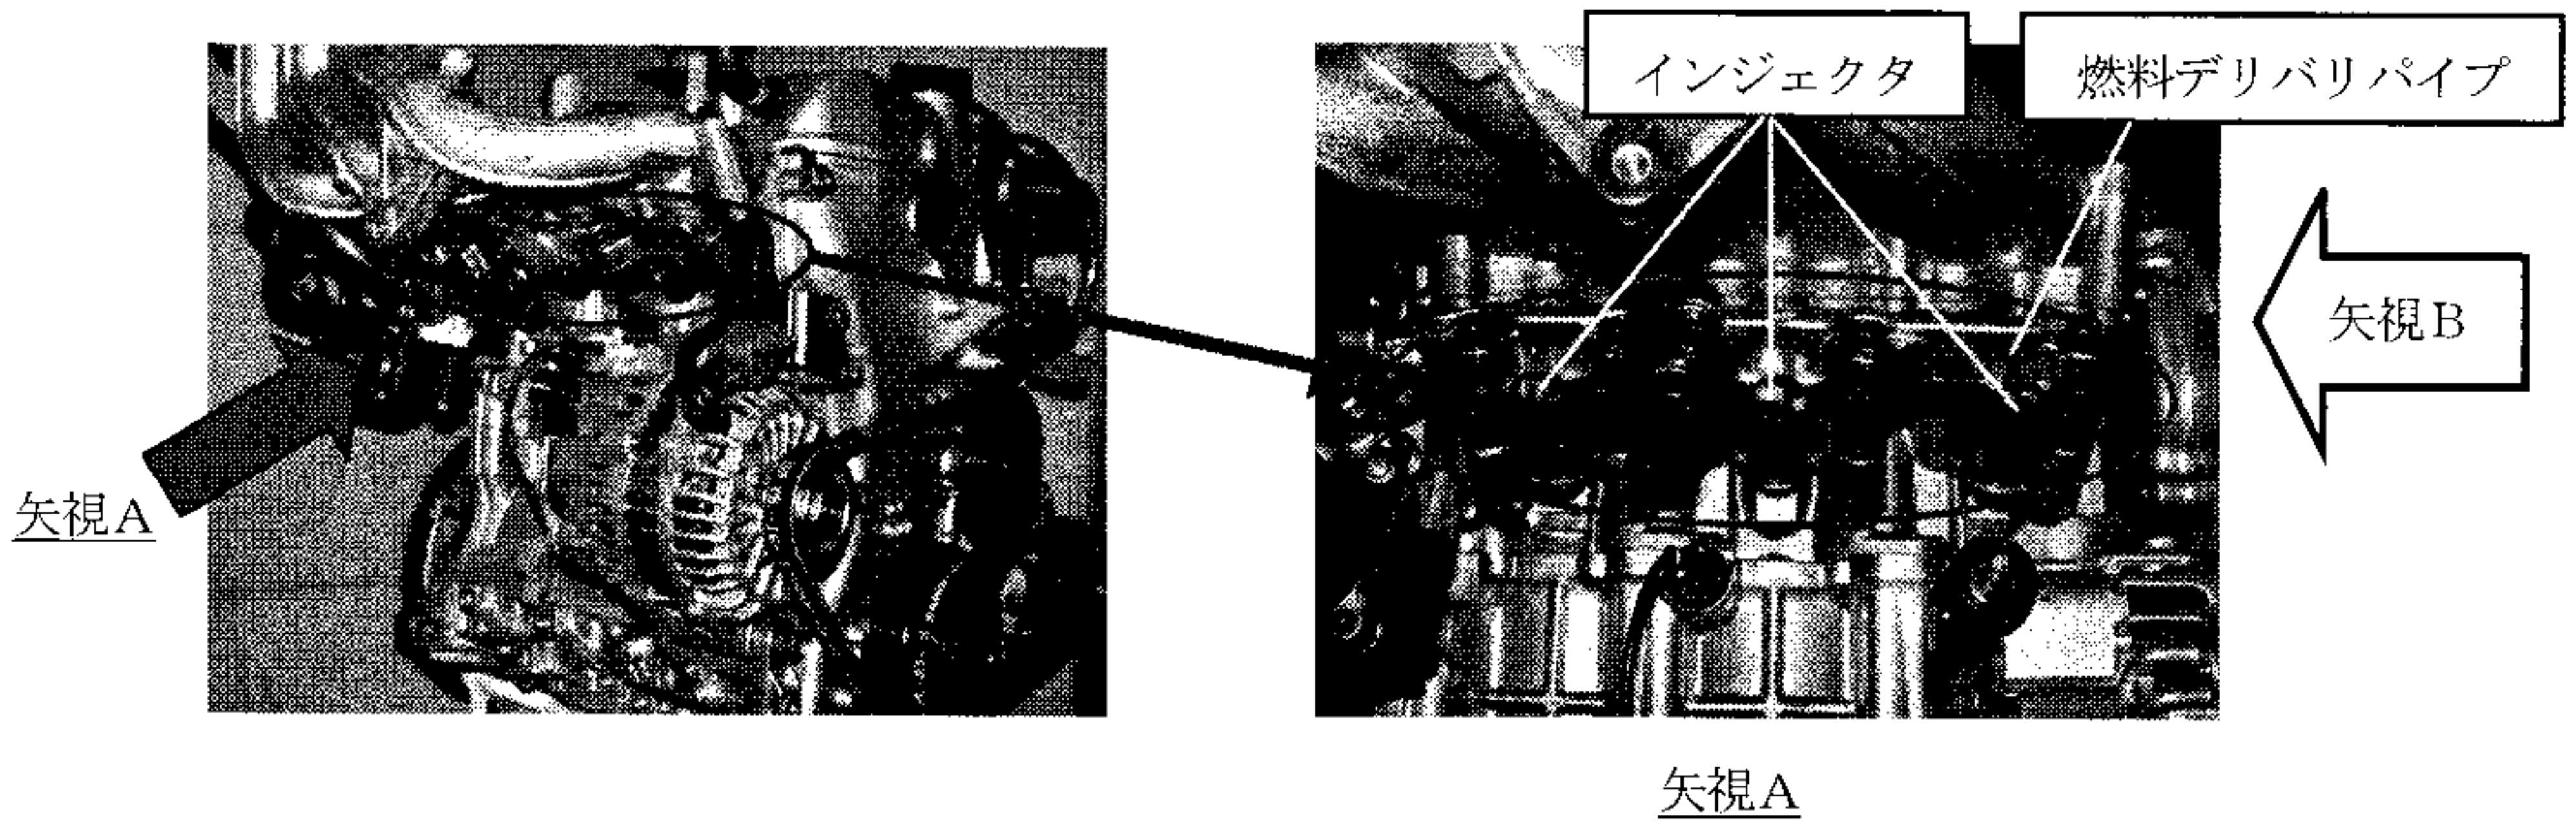
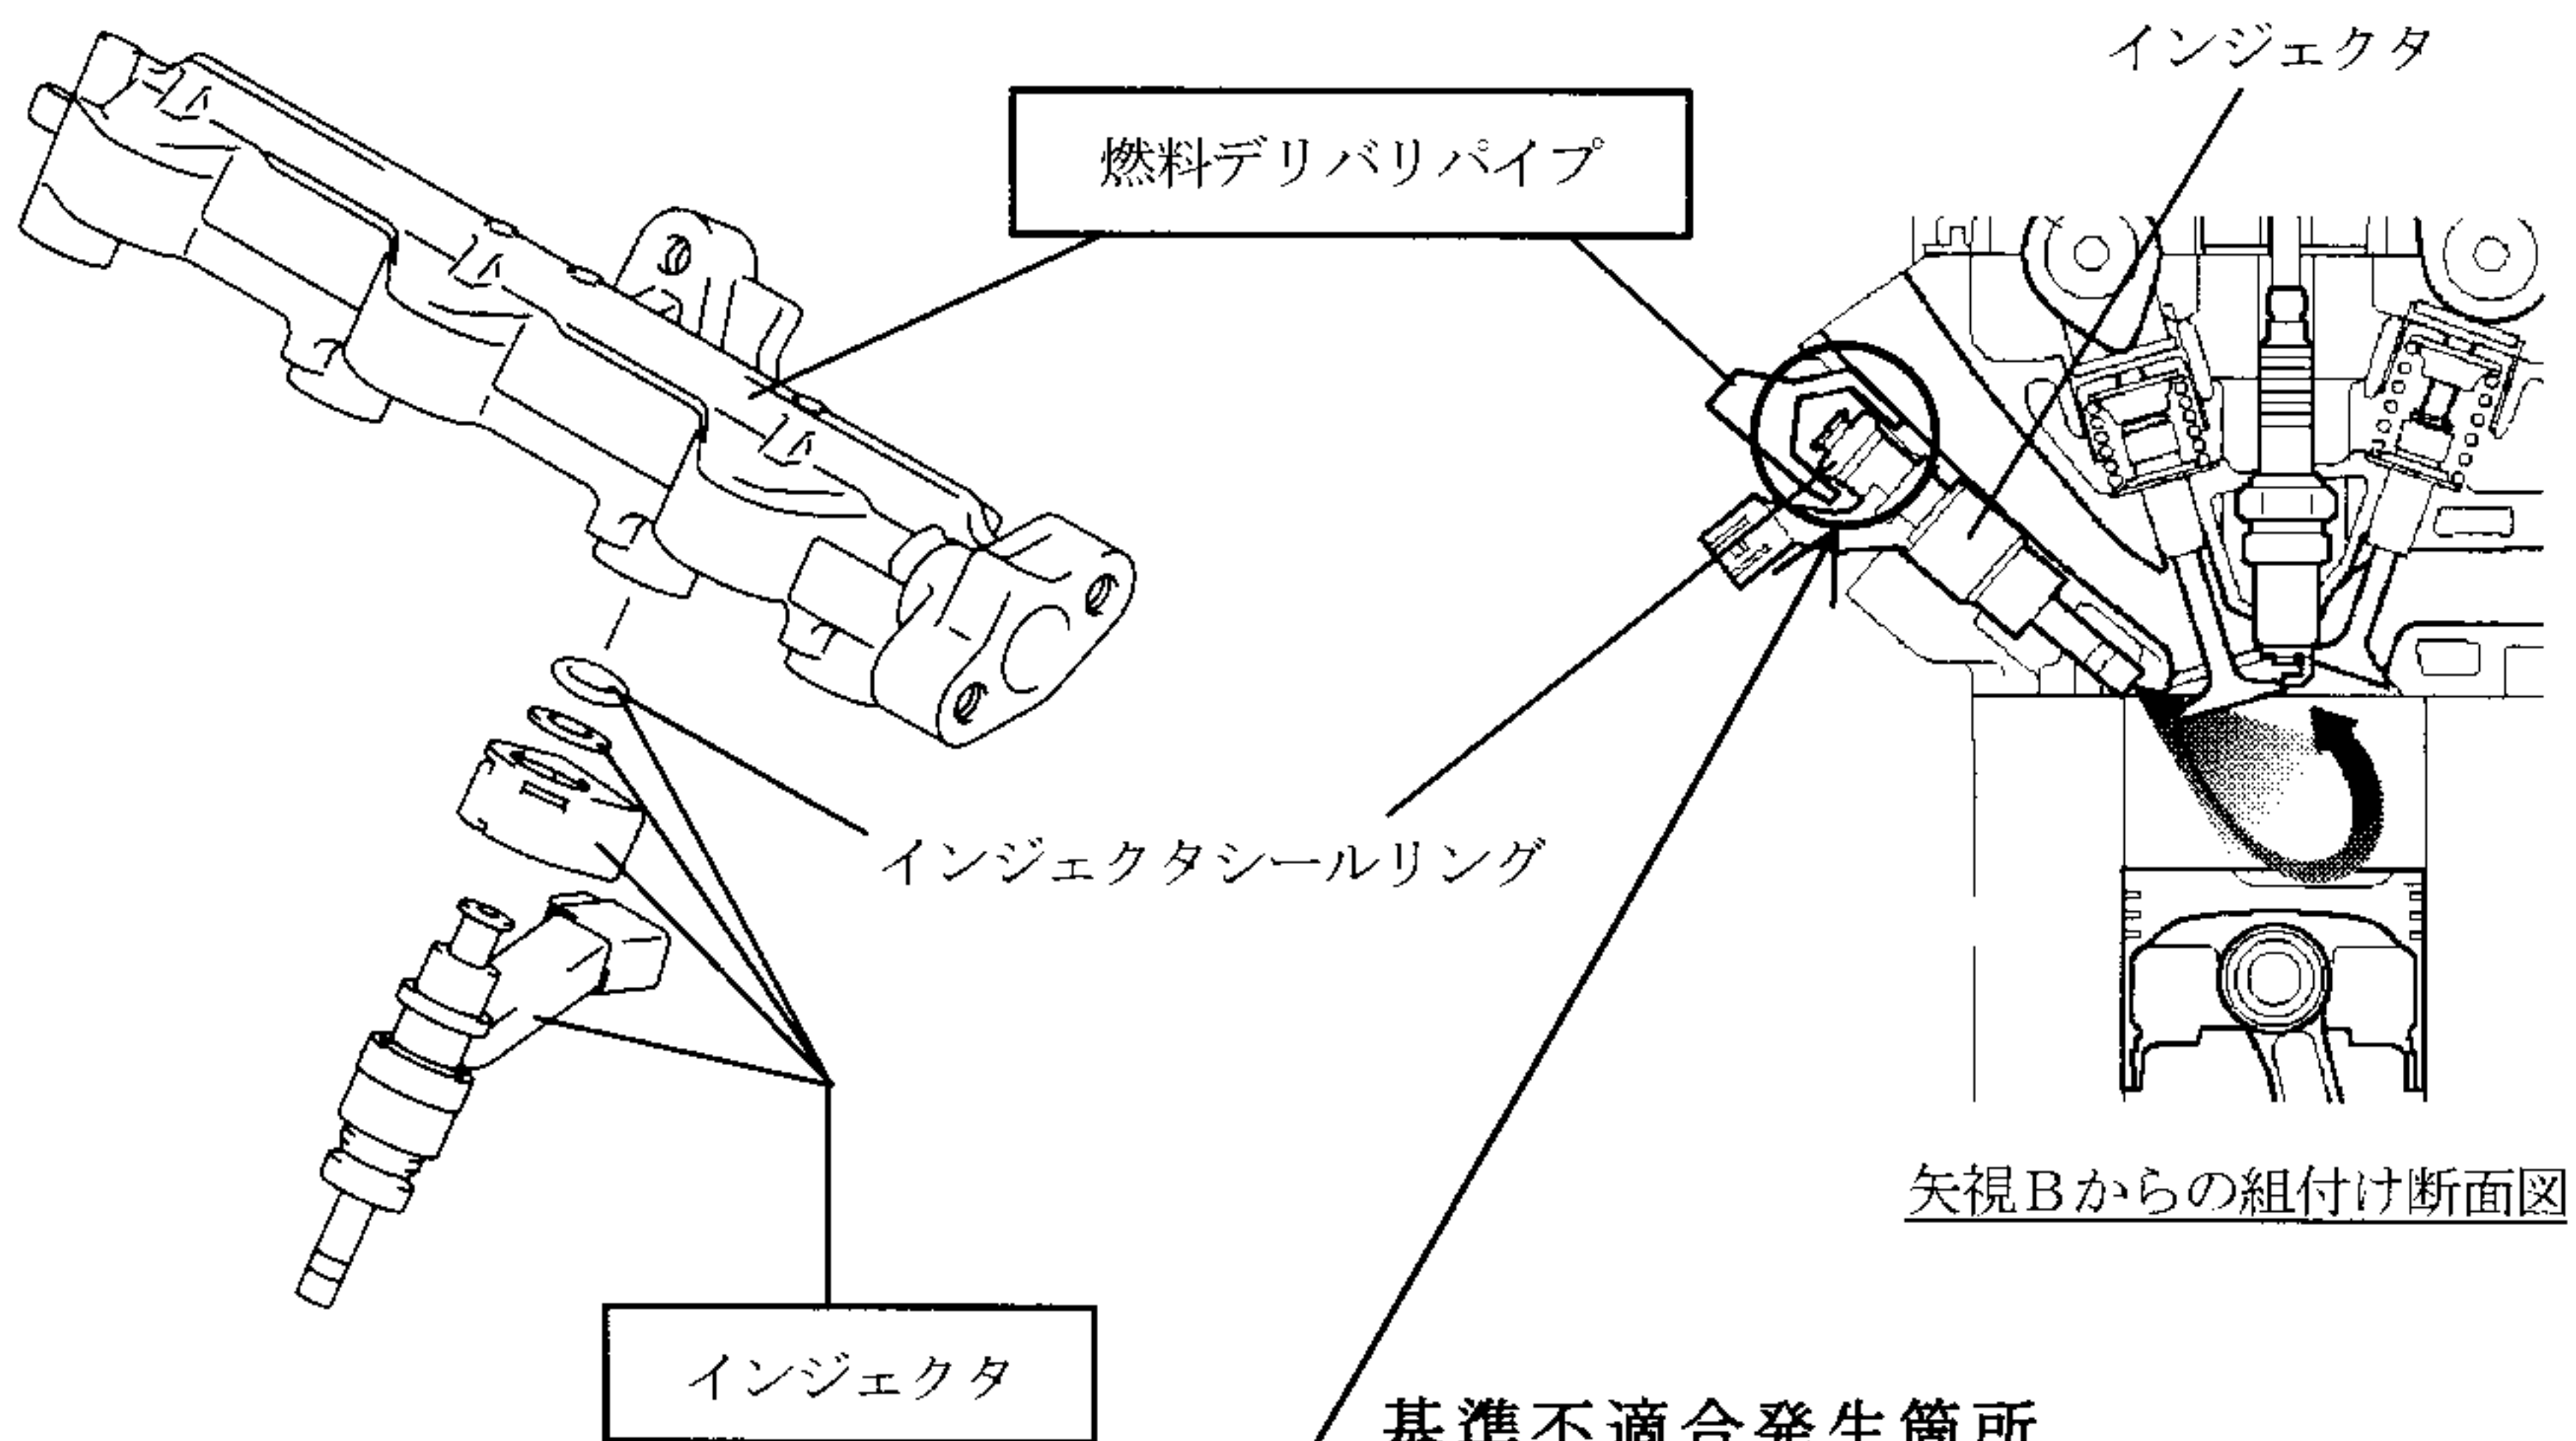
燃料デリバリパイプをインジェクタへ組み付ける作業が不適切なため、インジェクタのシールリングが当該パイプに噛み込んでいるものがある。そのため、そのまま使用を続けると、当該シールリングに亀裂が生じて、燃料が漏れるおそれがある。

注：   は交換部品を示す。

全車両、インジェクタと燃料デリバリパイプを新品に交換する。

識別：ID プレートの下部に黄色のシールを貼付する。
