## 改善箇所説明図

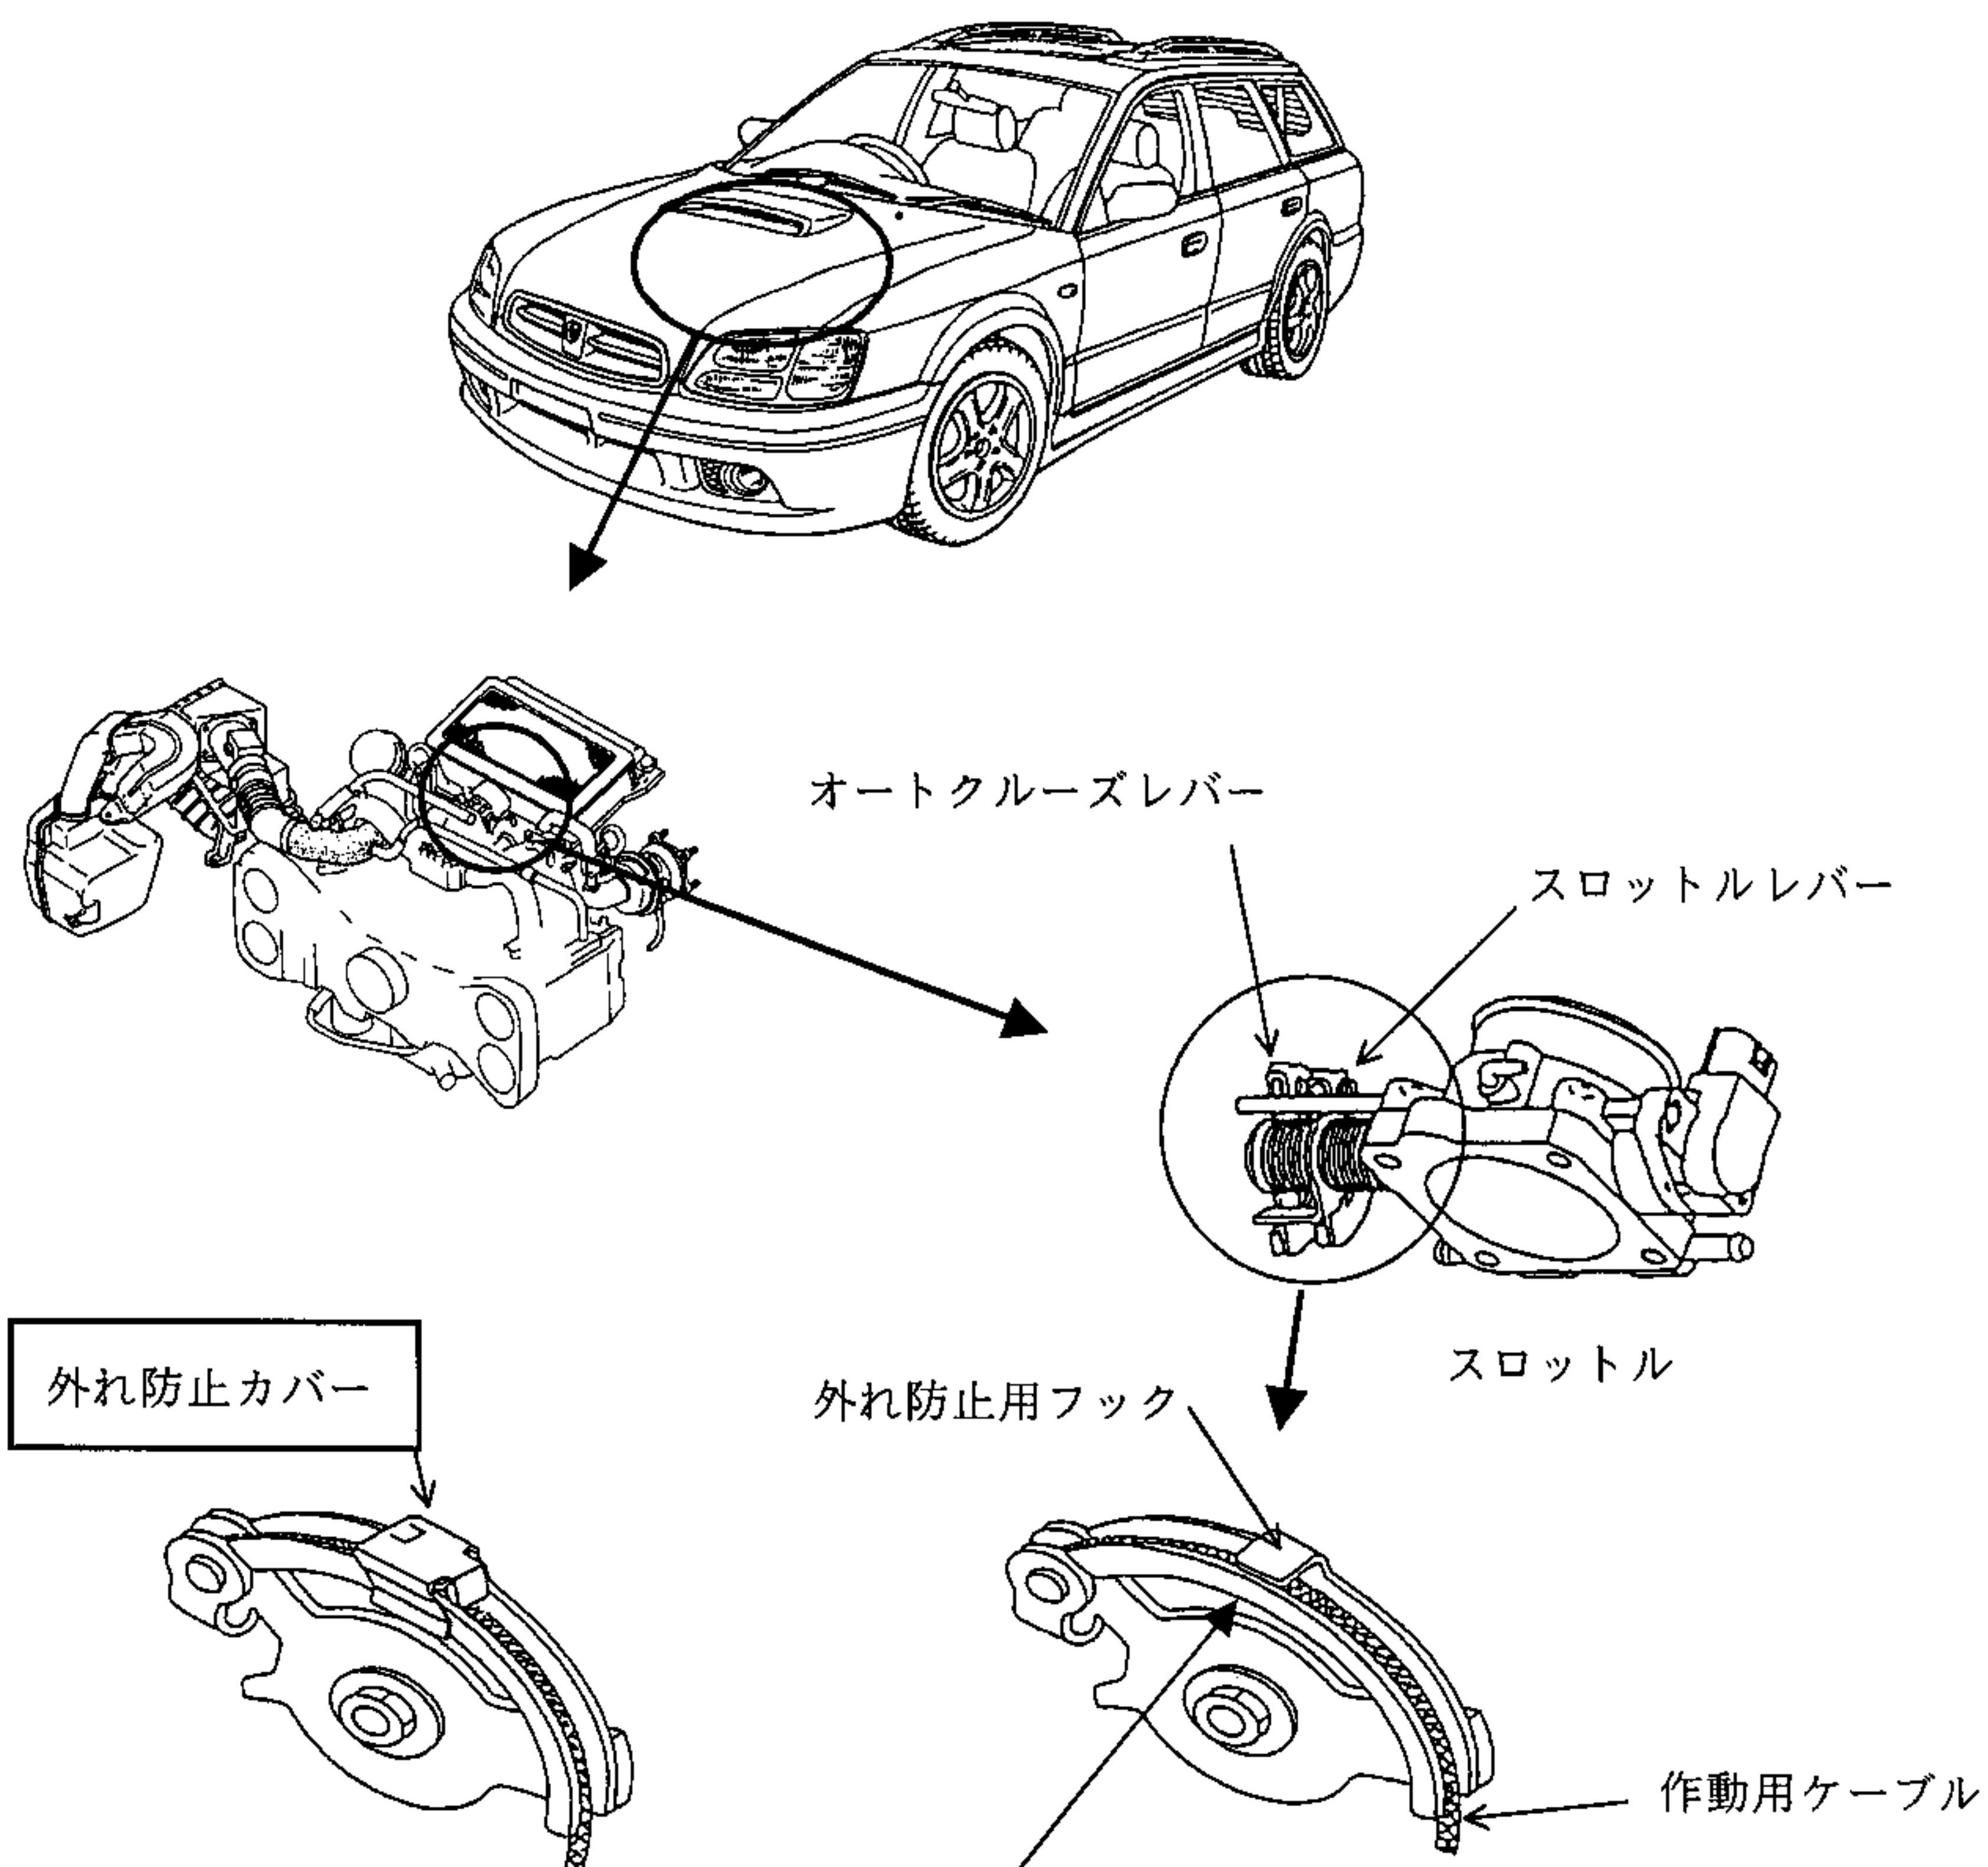
オートクルーズ装着車において、作動用ケーブルの外れ防止用フックに隙間があるため、アクセルペダルを踏み込んだ際に、オートクルーズレバーの溝から作動用ケーブルが外れることがある。そのため、外れた作動用ケーブルが当該フックに乗り上げた場合、アクセルペダルを戻してもエンジン回転が下がらなくなるおそれがある。

全車両、当該フックに外れ防止カバーを追加する。

は追加部品を示す。
