改善箇所説明図（フィルターネック）

改善箇所説明図（フィルターキャップ）

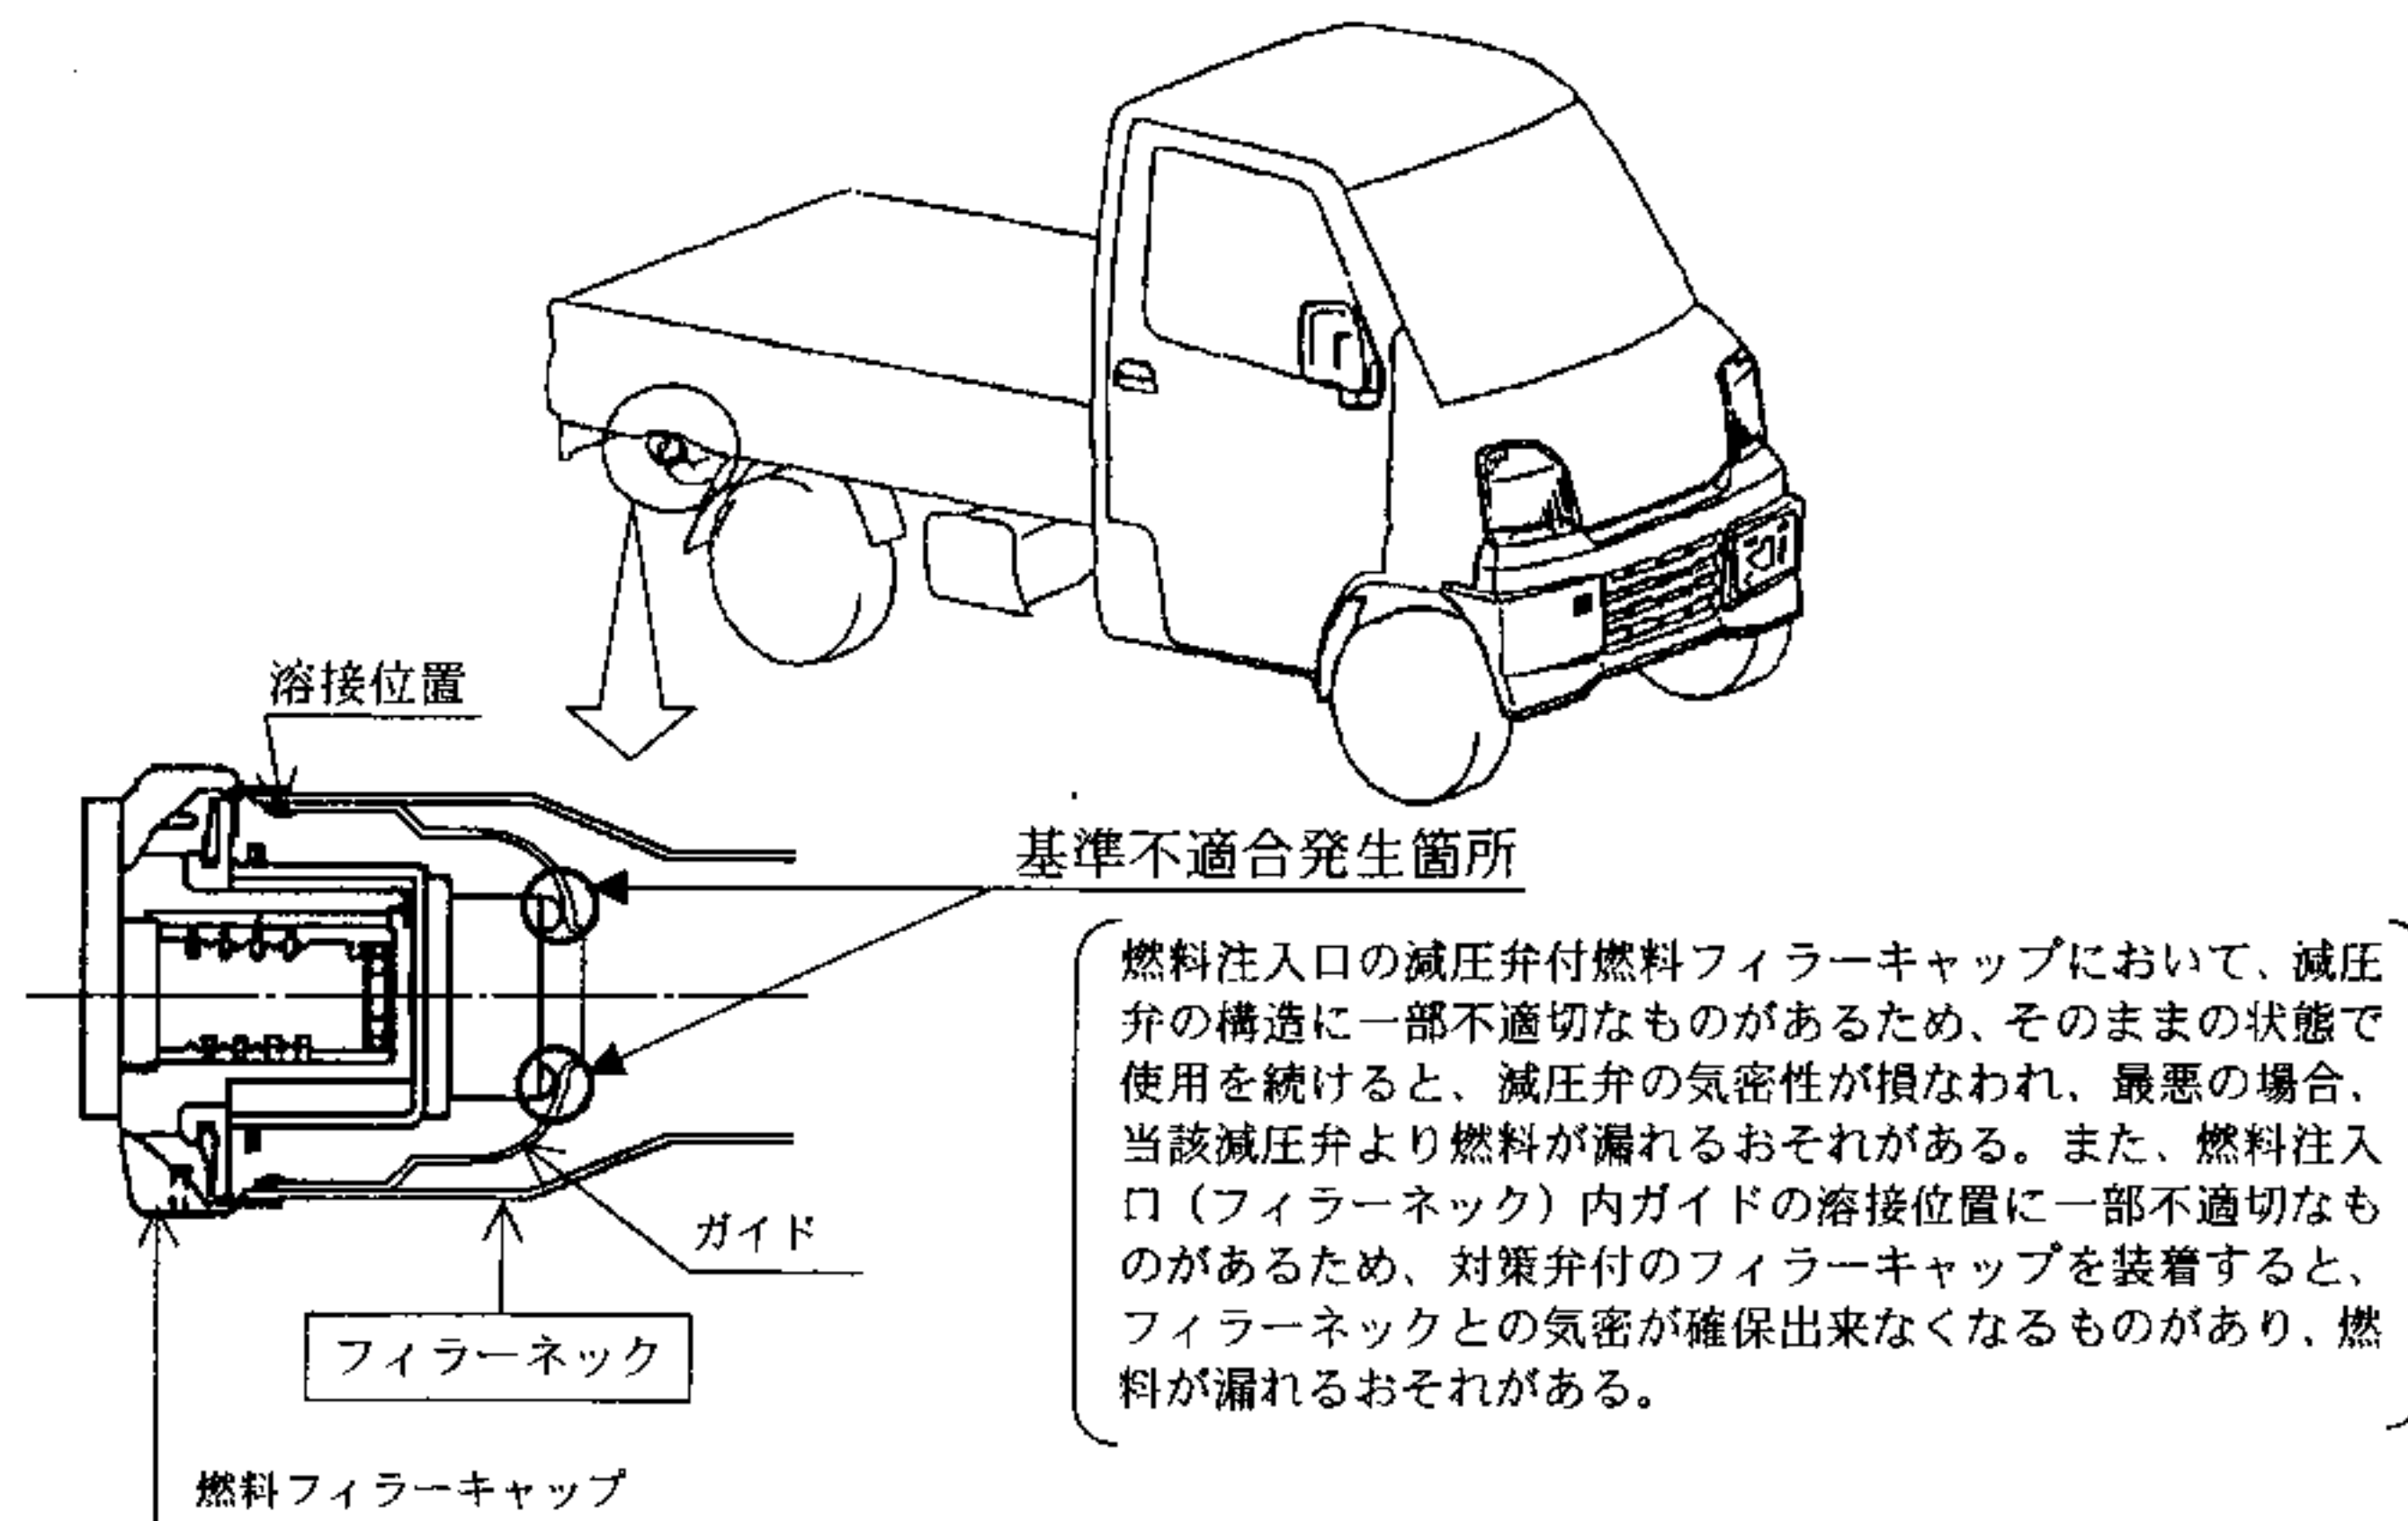
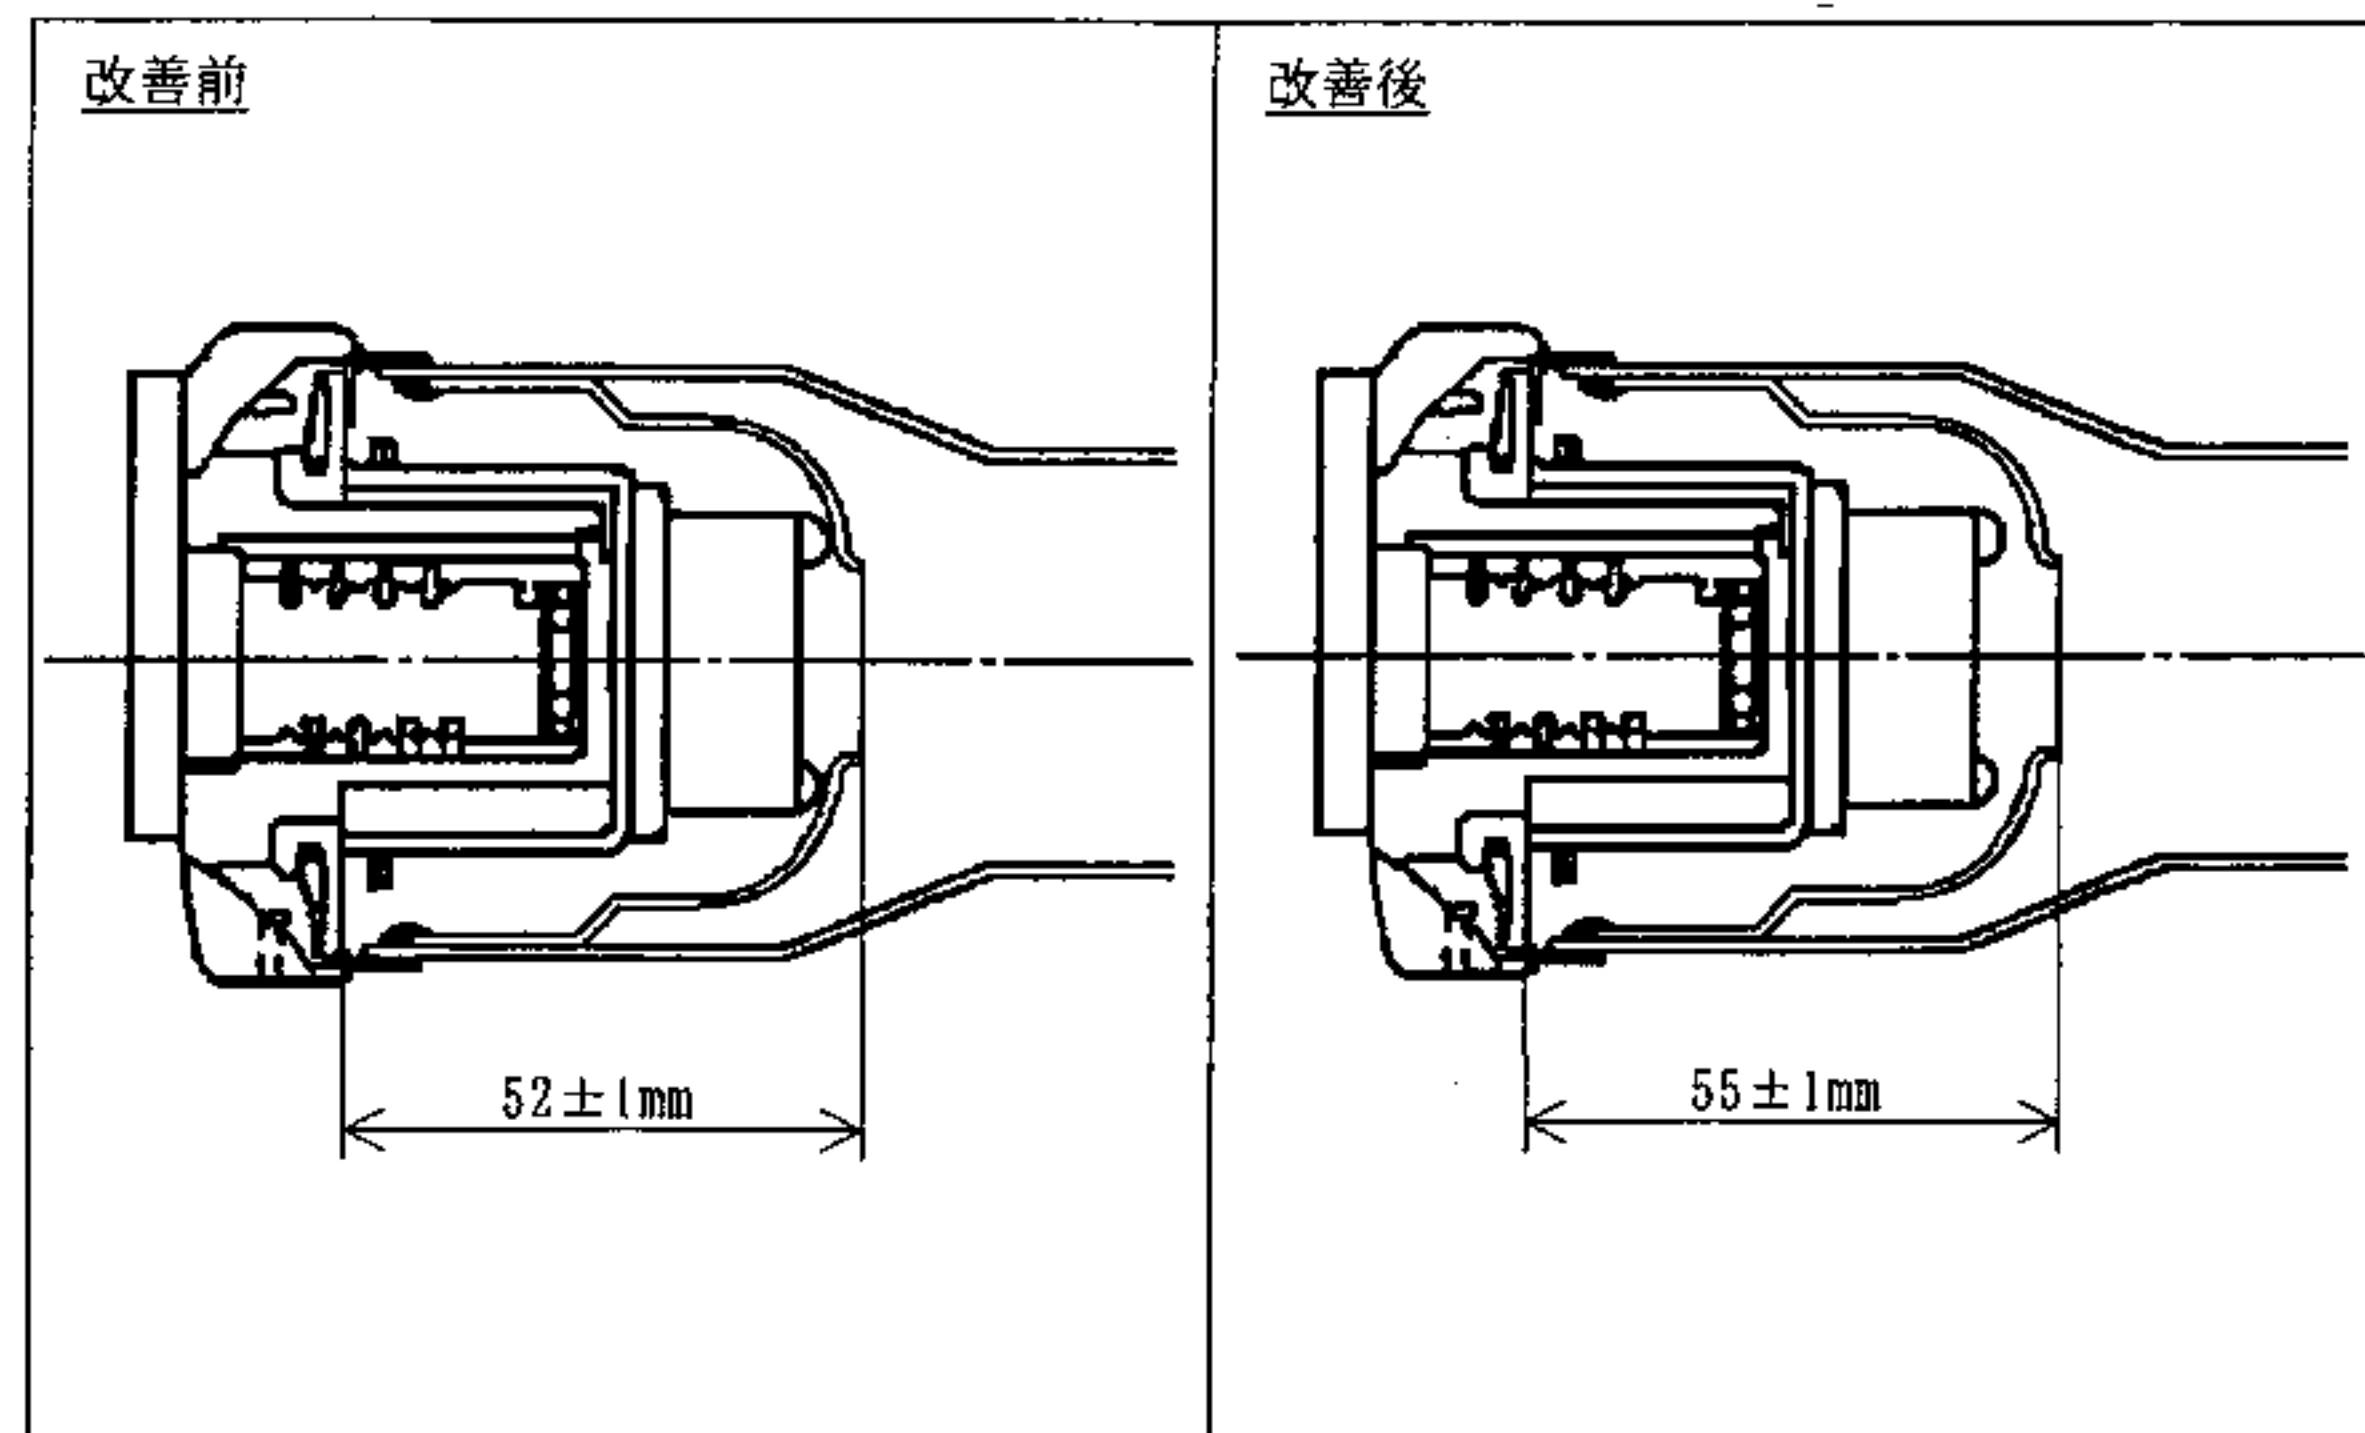
注：□は交換部品を示す。

全車両、減圧弁を点検し、対策弁付のフィルターキャップに交換されていないものについてはフィルターキャップを対策品に交換する。また、燃料注入口内ガイドの位置を点検し、当該位置が不適切なものは、フィルターネックを対策品に交換する。

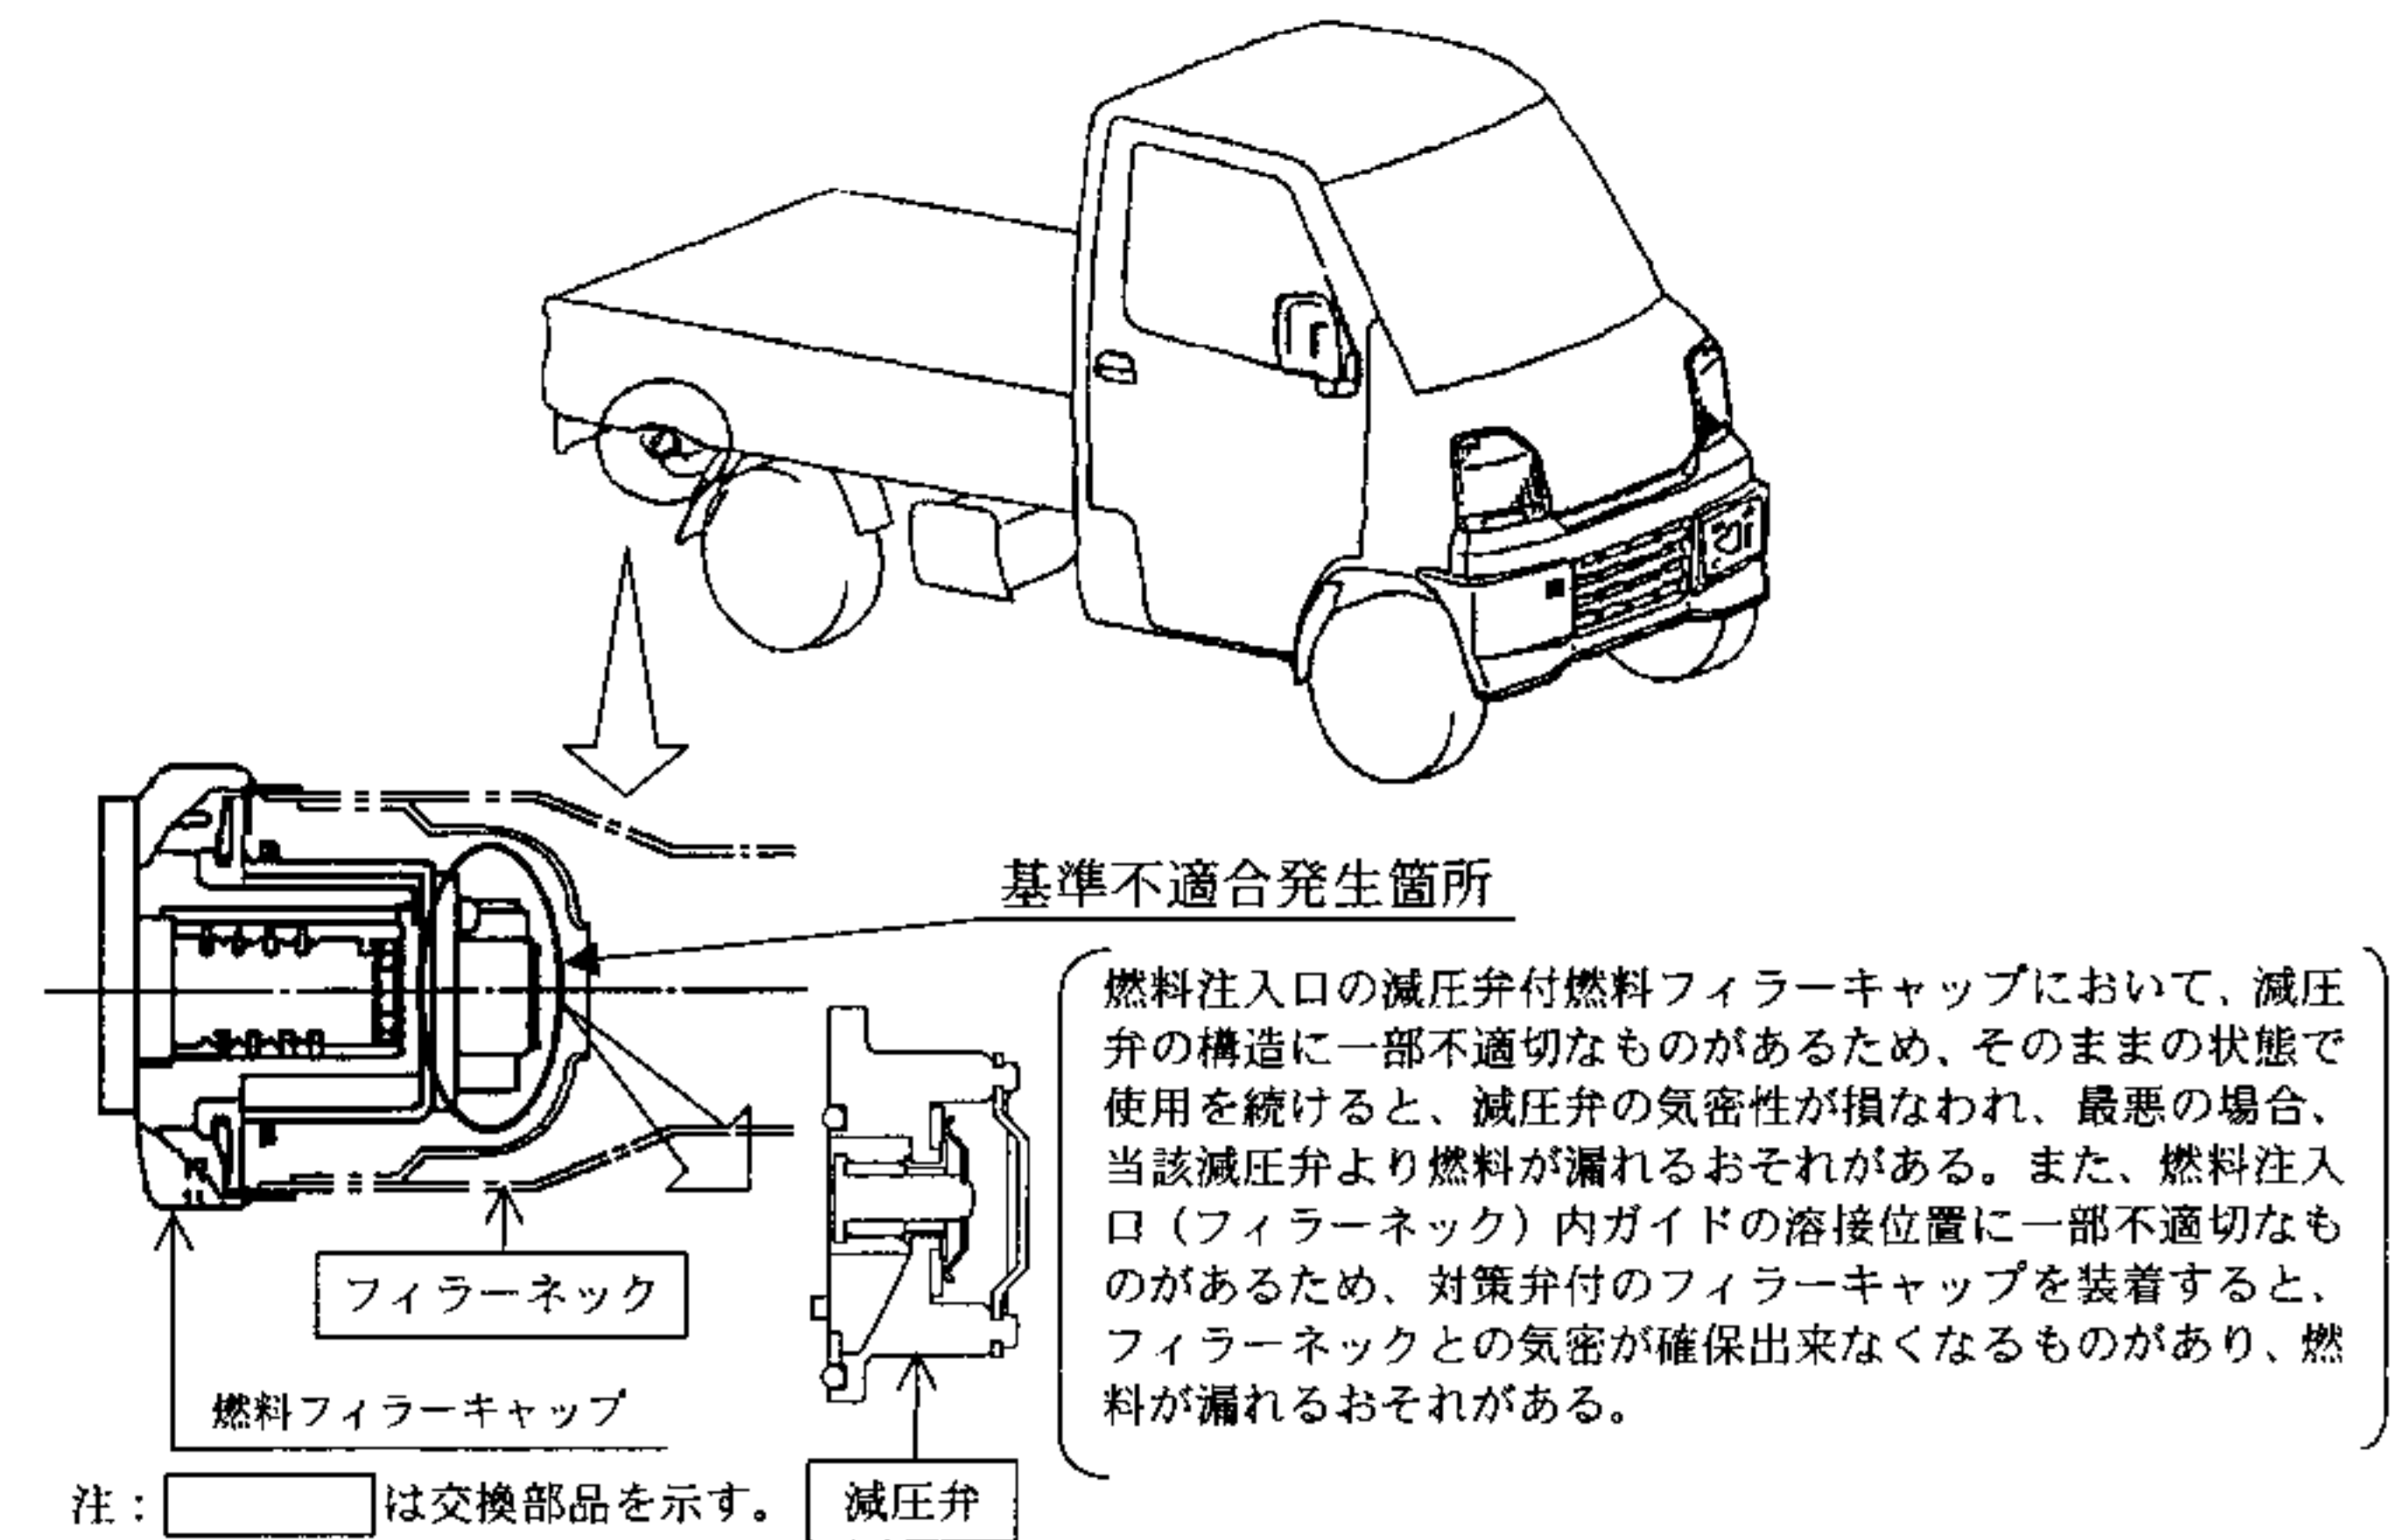
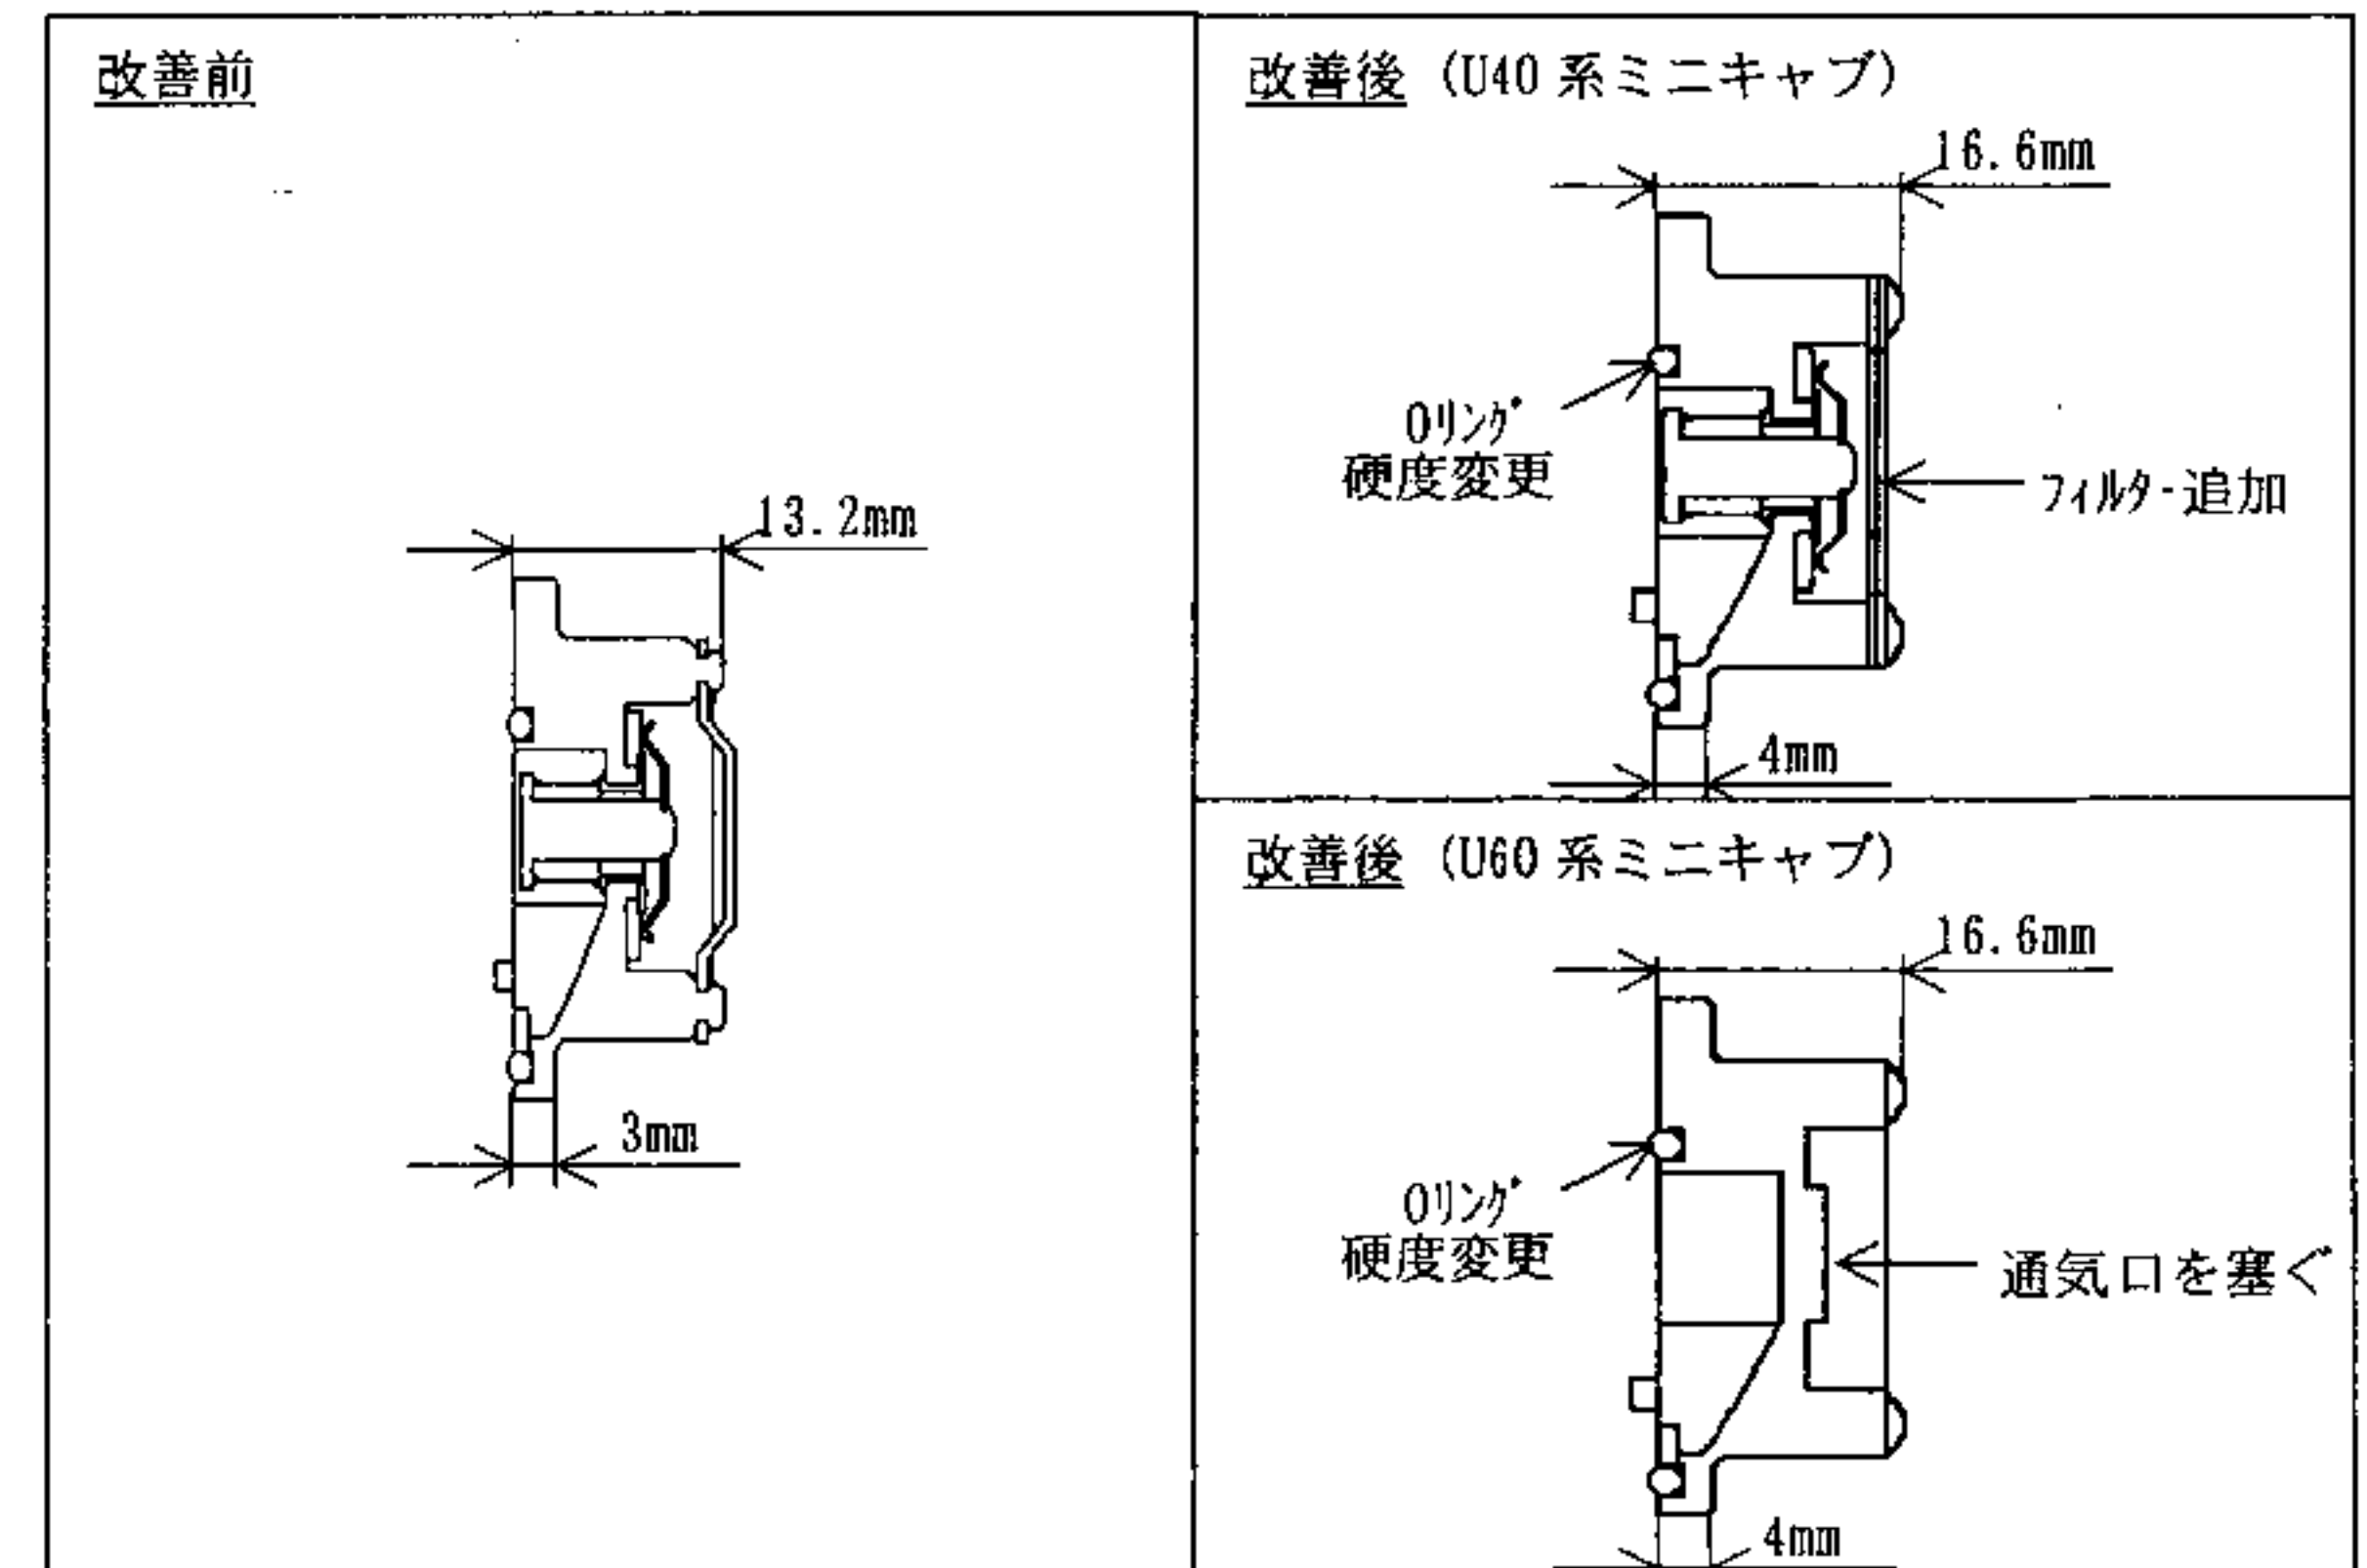
注：□は交換部品を示す。

識別：外観上、燃料フィルターキャップにて容易に識別が可能のため、特別な識別の追加は行わない。

全車両、減圧弁を点検し、対策弁付のフィルターキャップに交換されていないものについてはフィルターキャップを対策品に交換する。また、燃料注入口内ガイドの位置を点検し、当該位置が不適切なものは、フィルターネックを対策品に交換する。
