## 改善箇所説明図

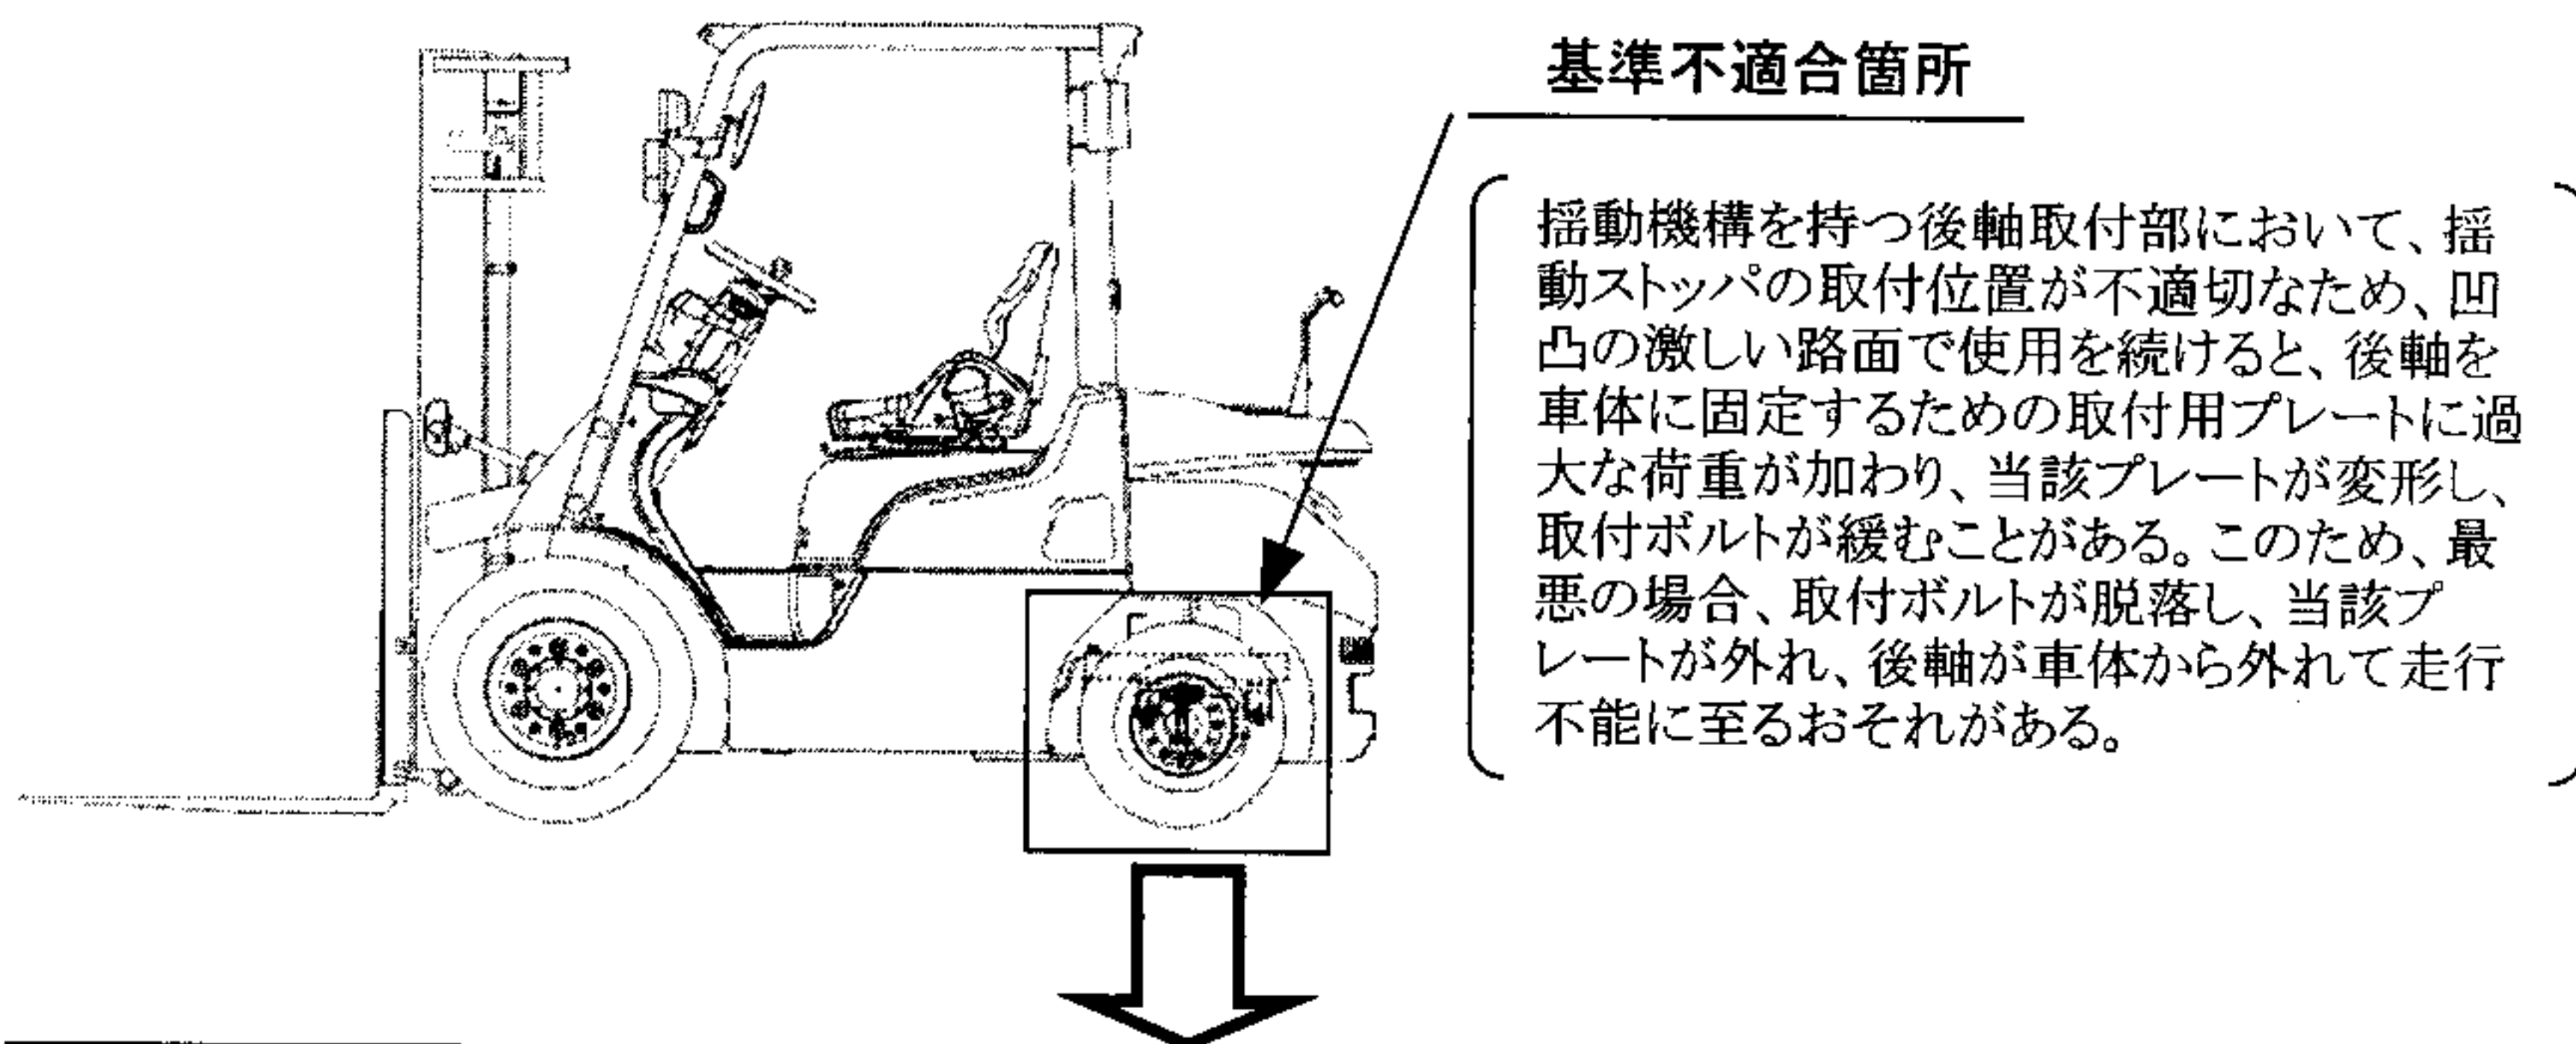
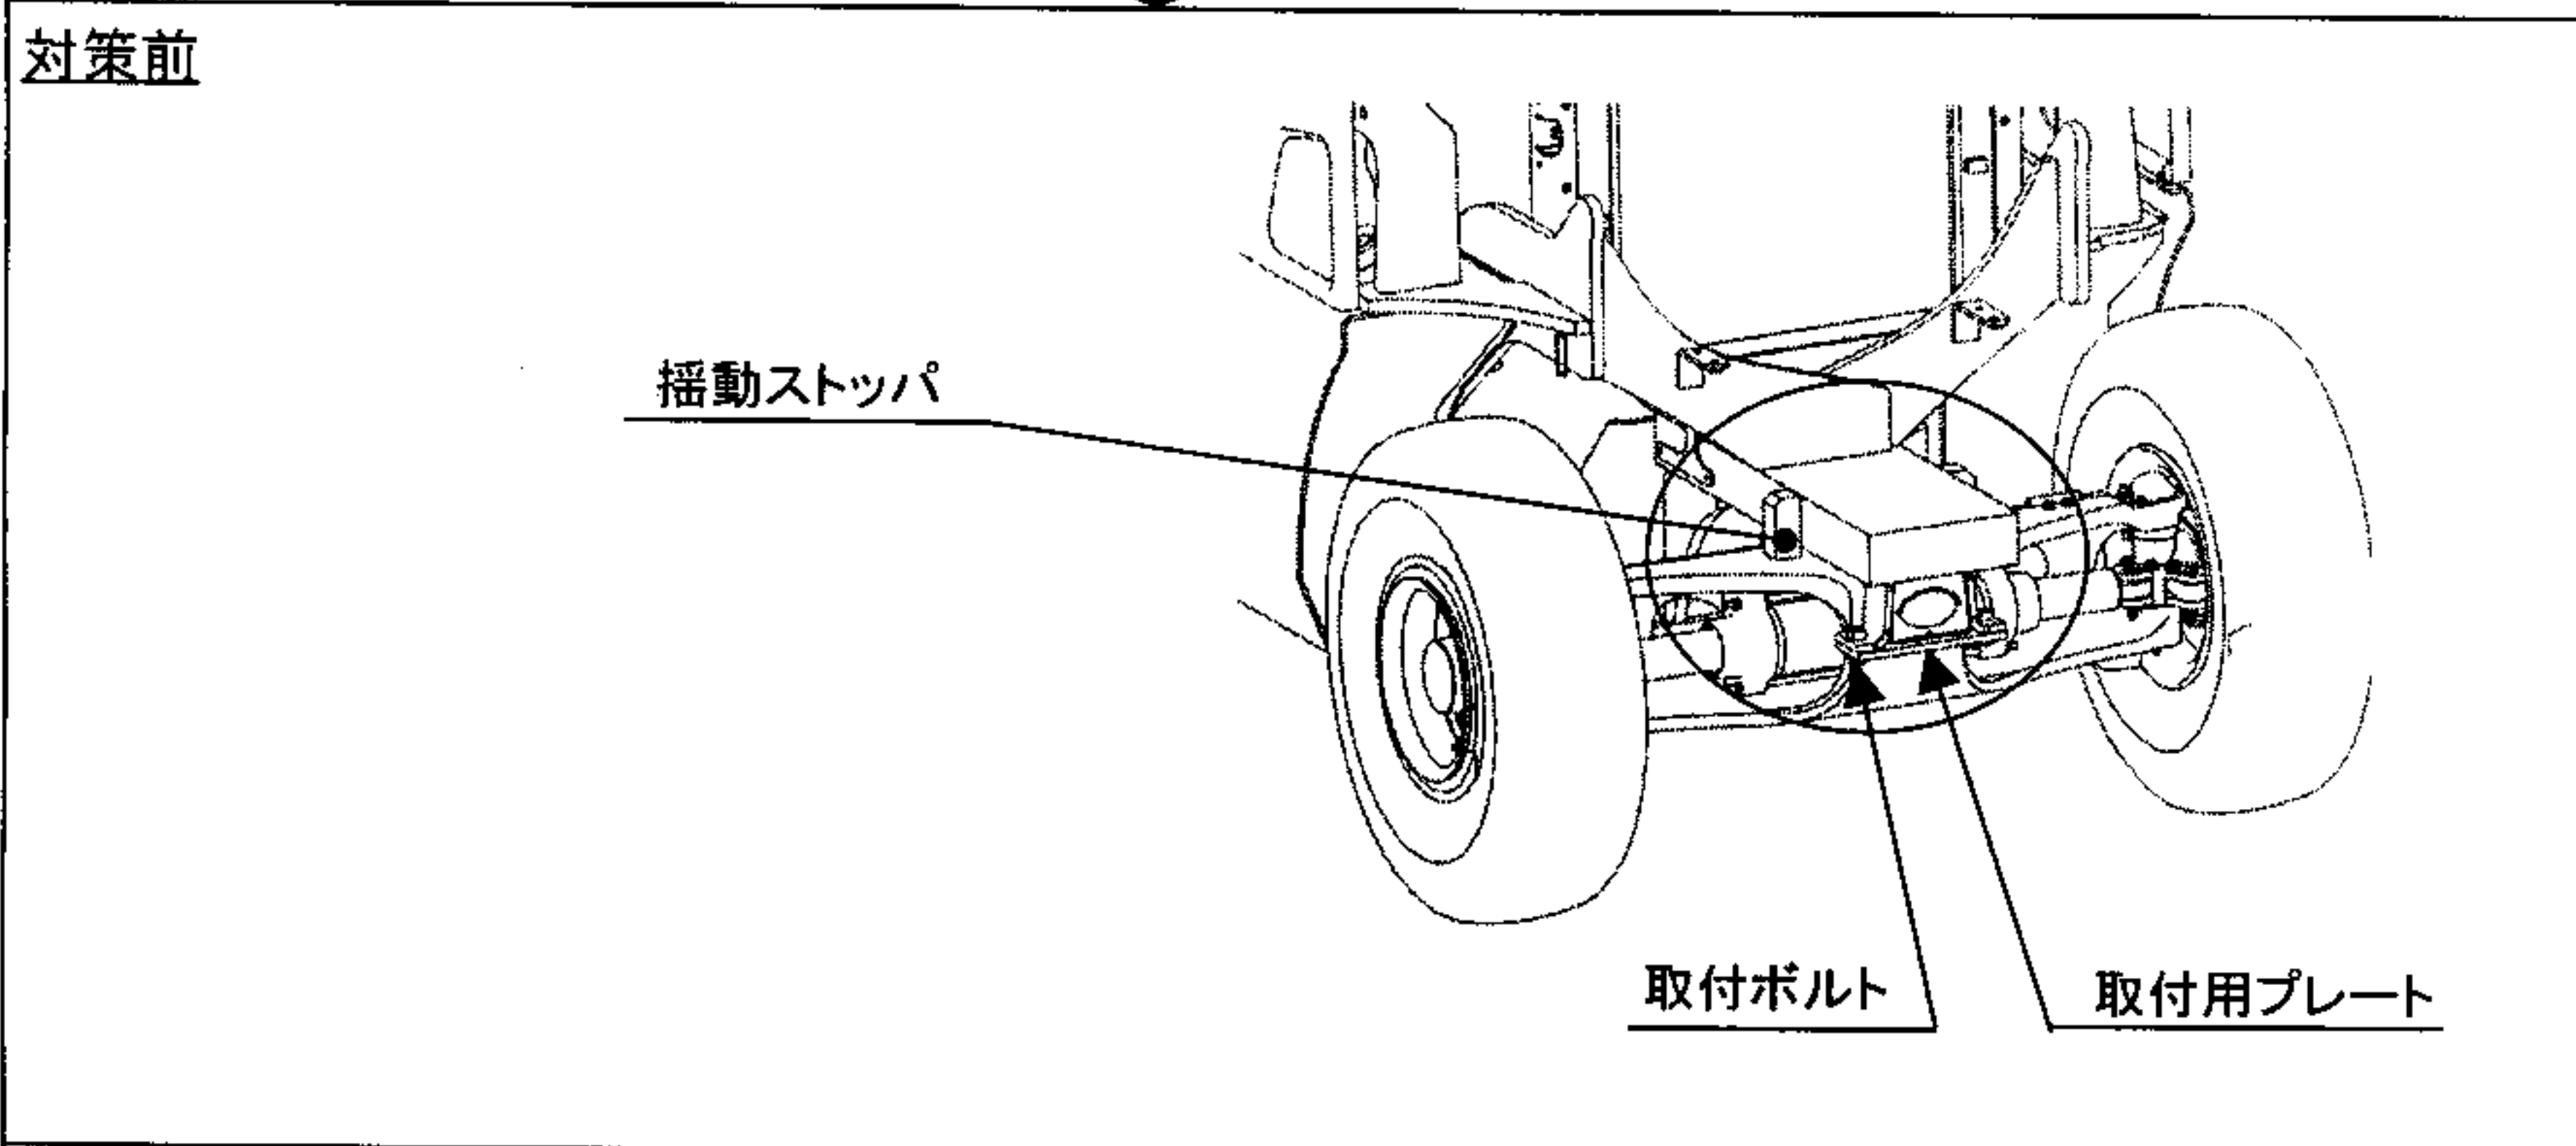
注:   は追加部品及び交換部品を示す。

**改善内容**  
全車両、揺動ストッパを追加する。又、取付用プレートを点検し、変形しているものは取付用プレートと取付ボルトを新品に交換する。
