## 改善箇所説明図

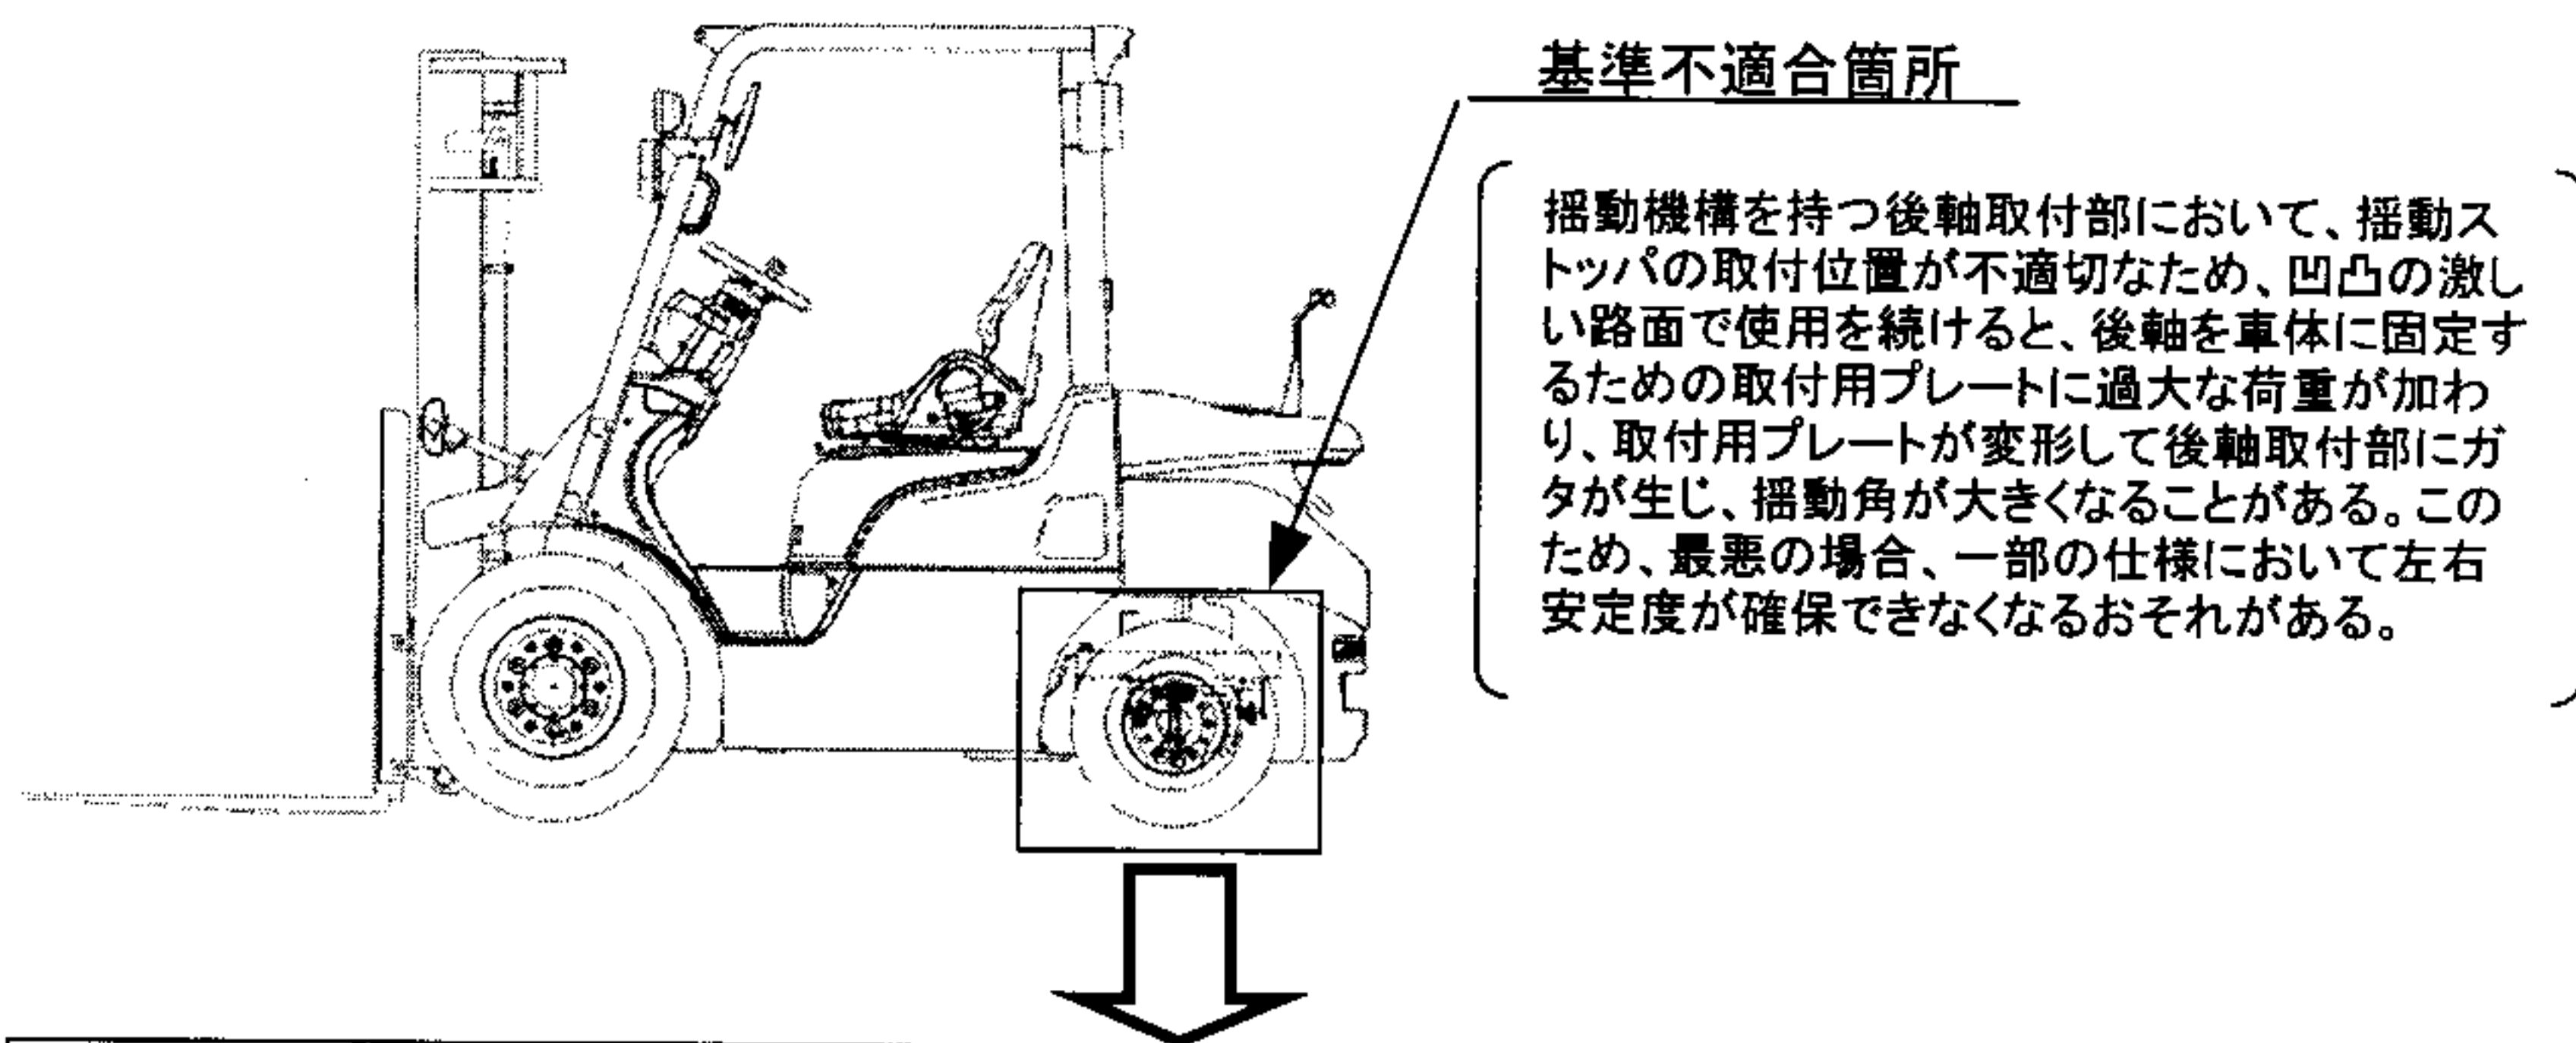
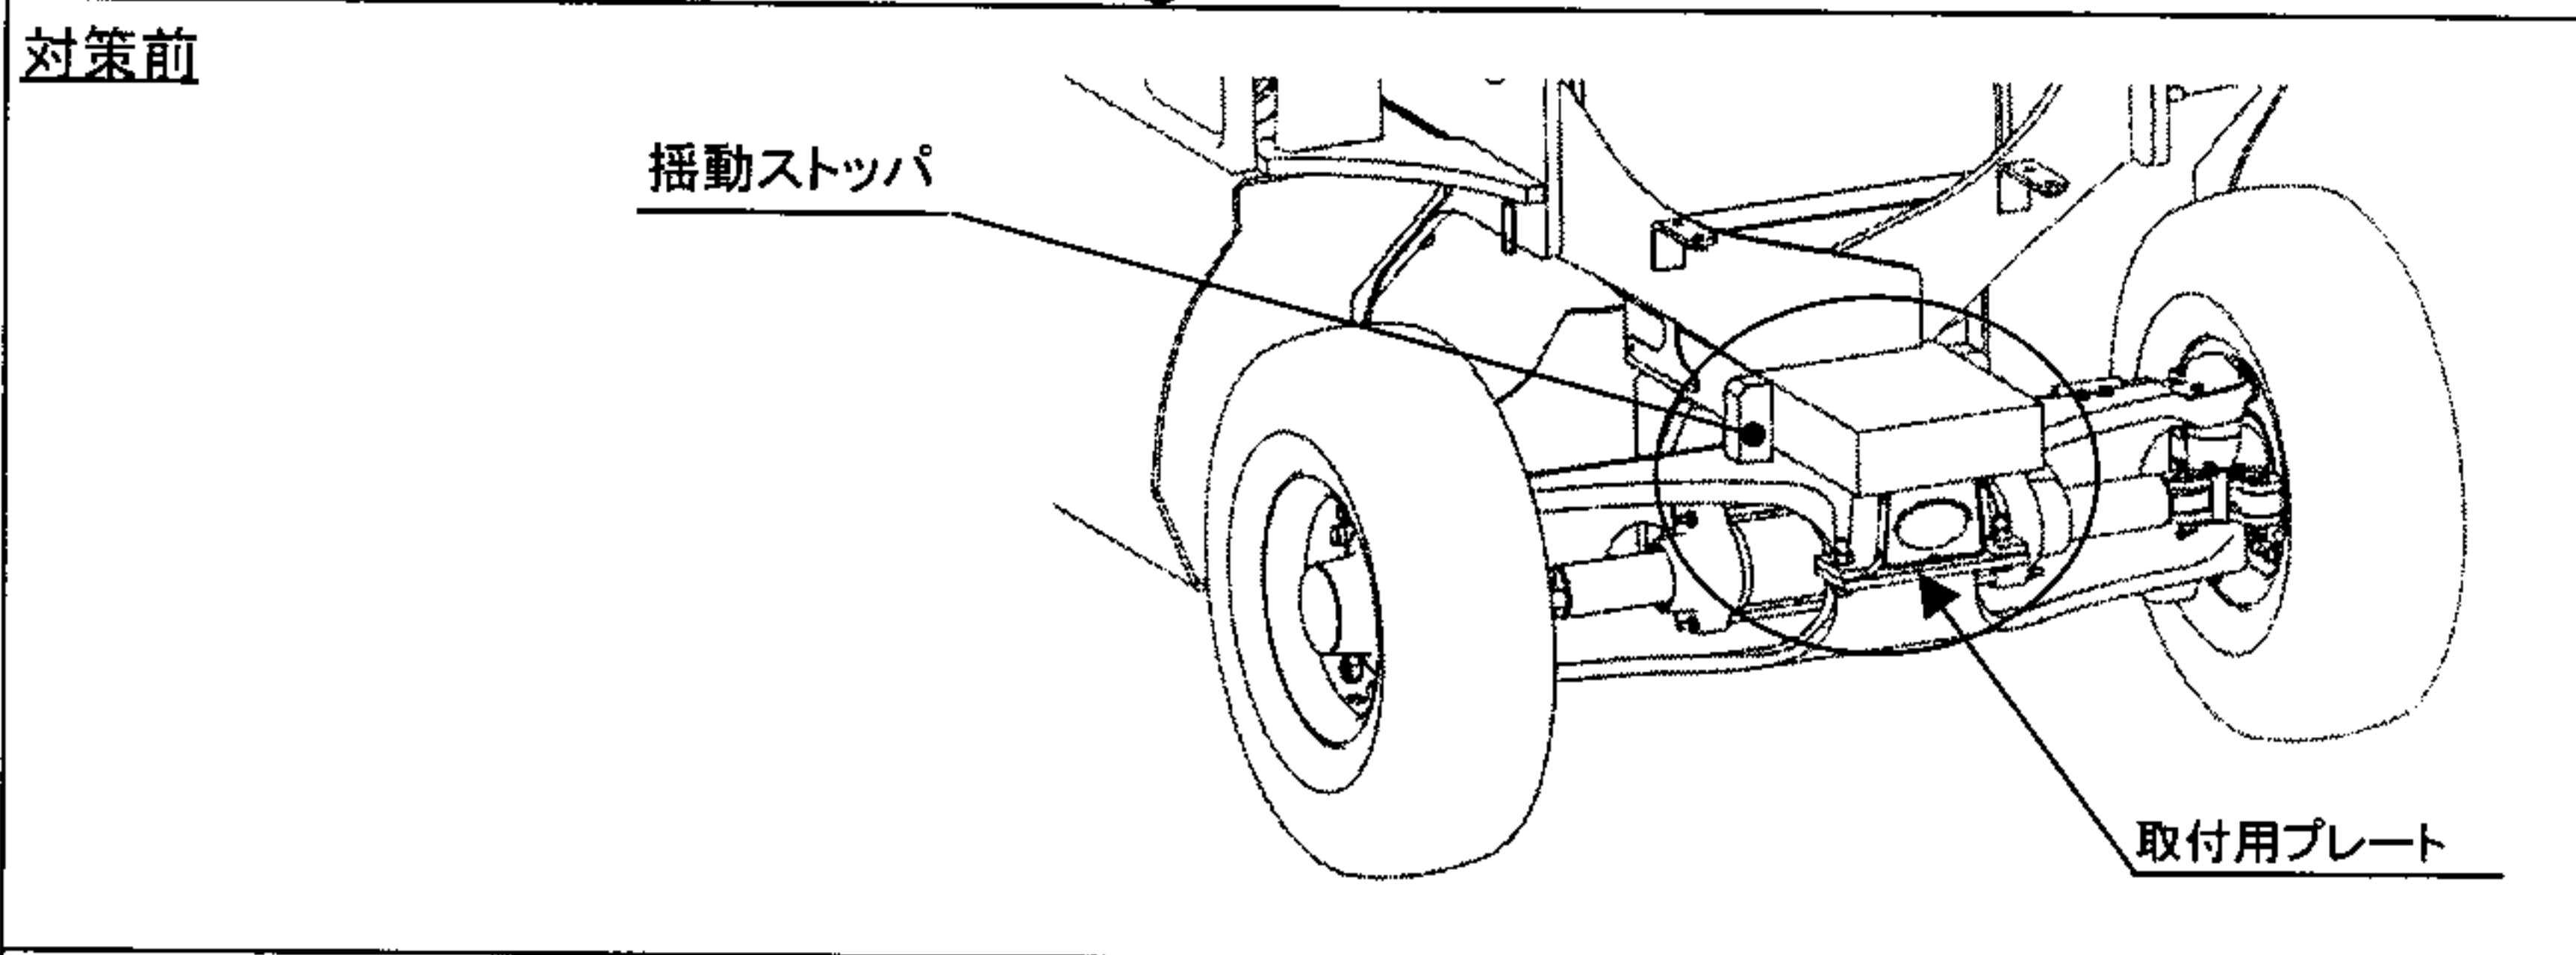
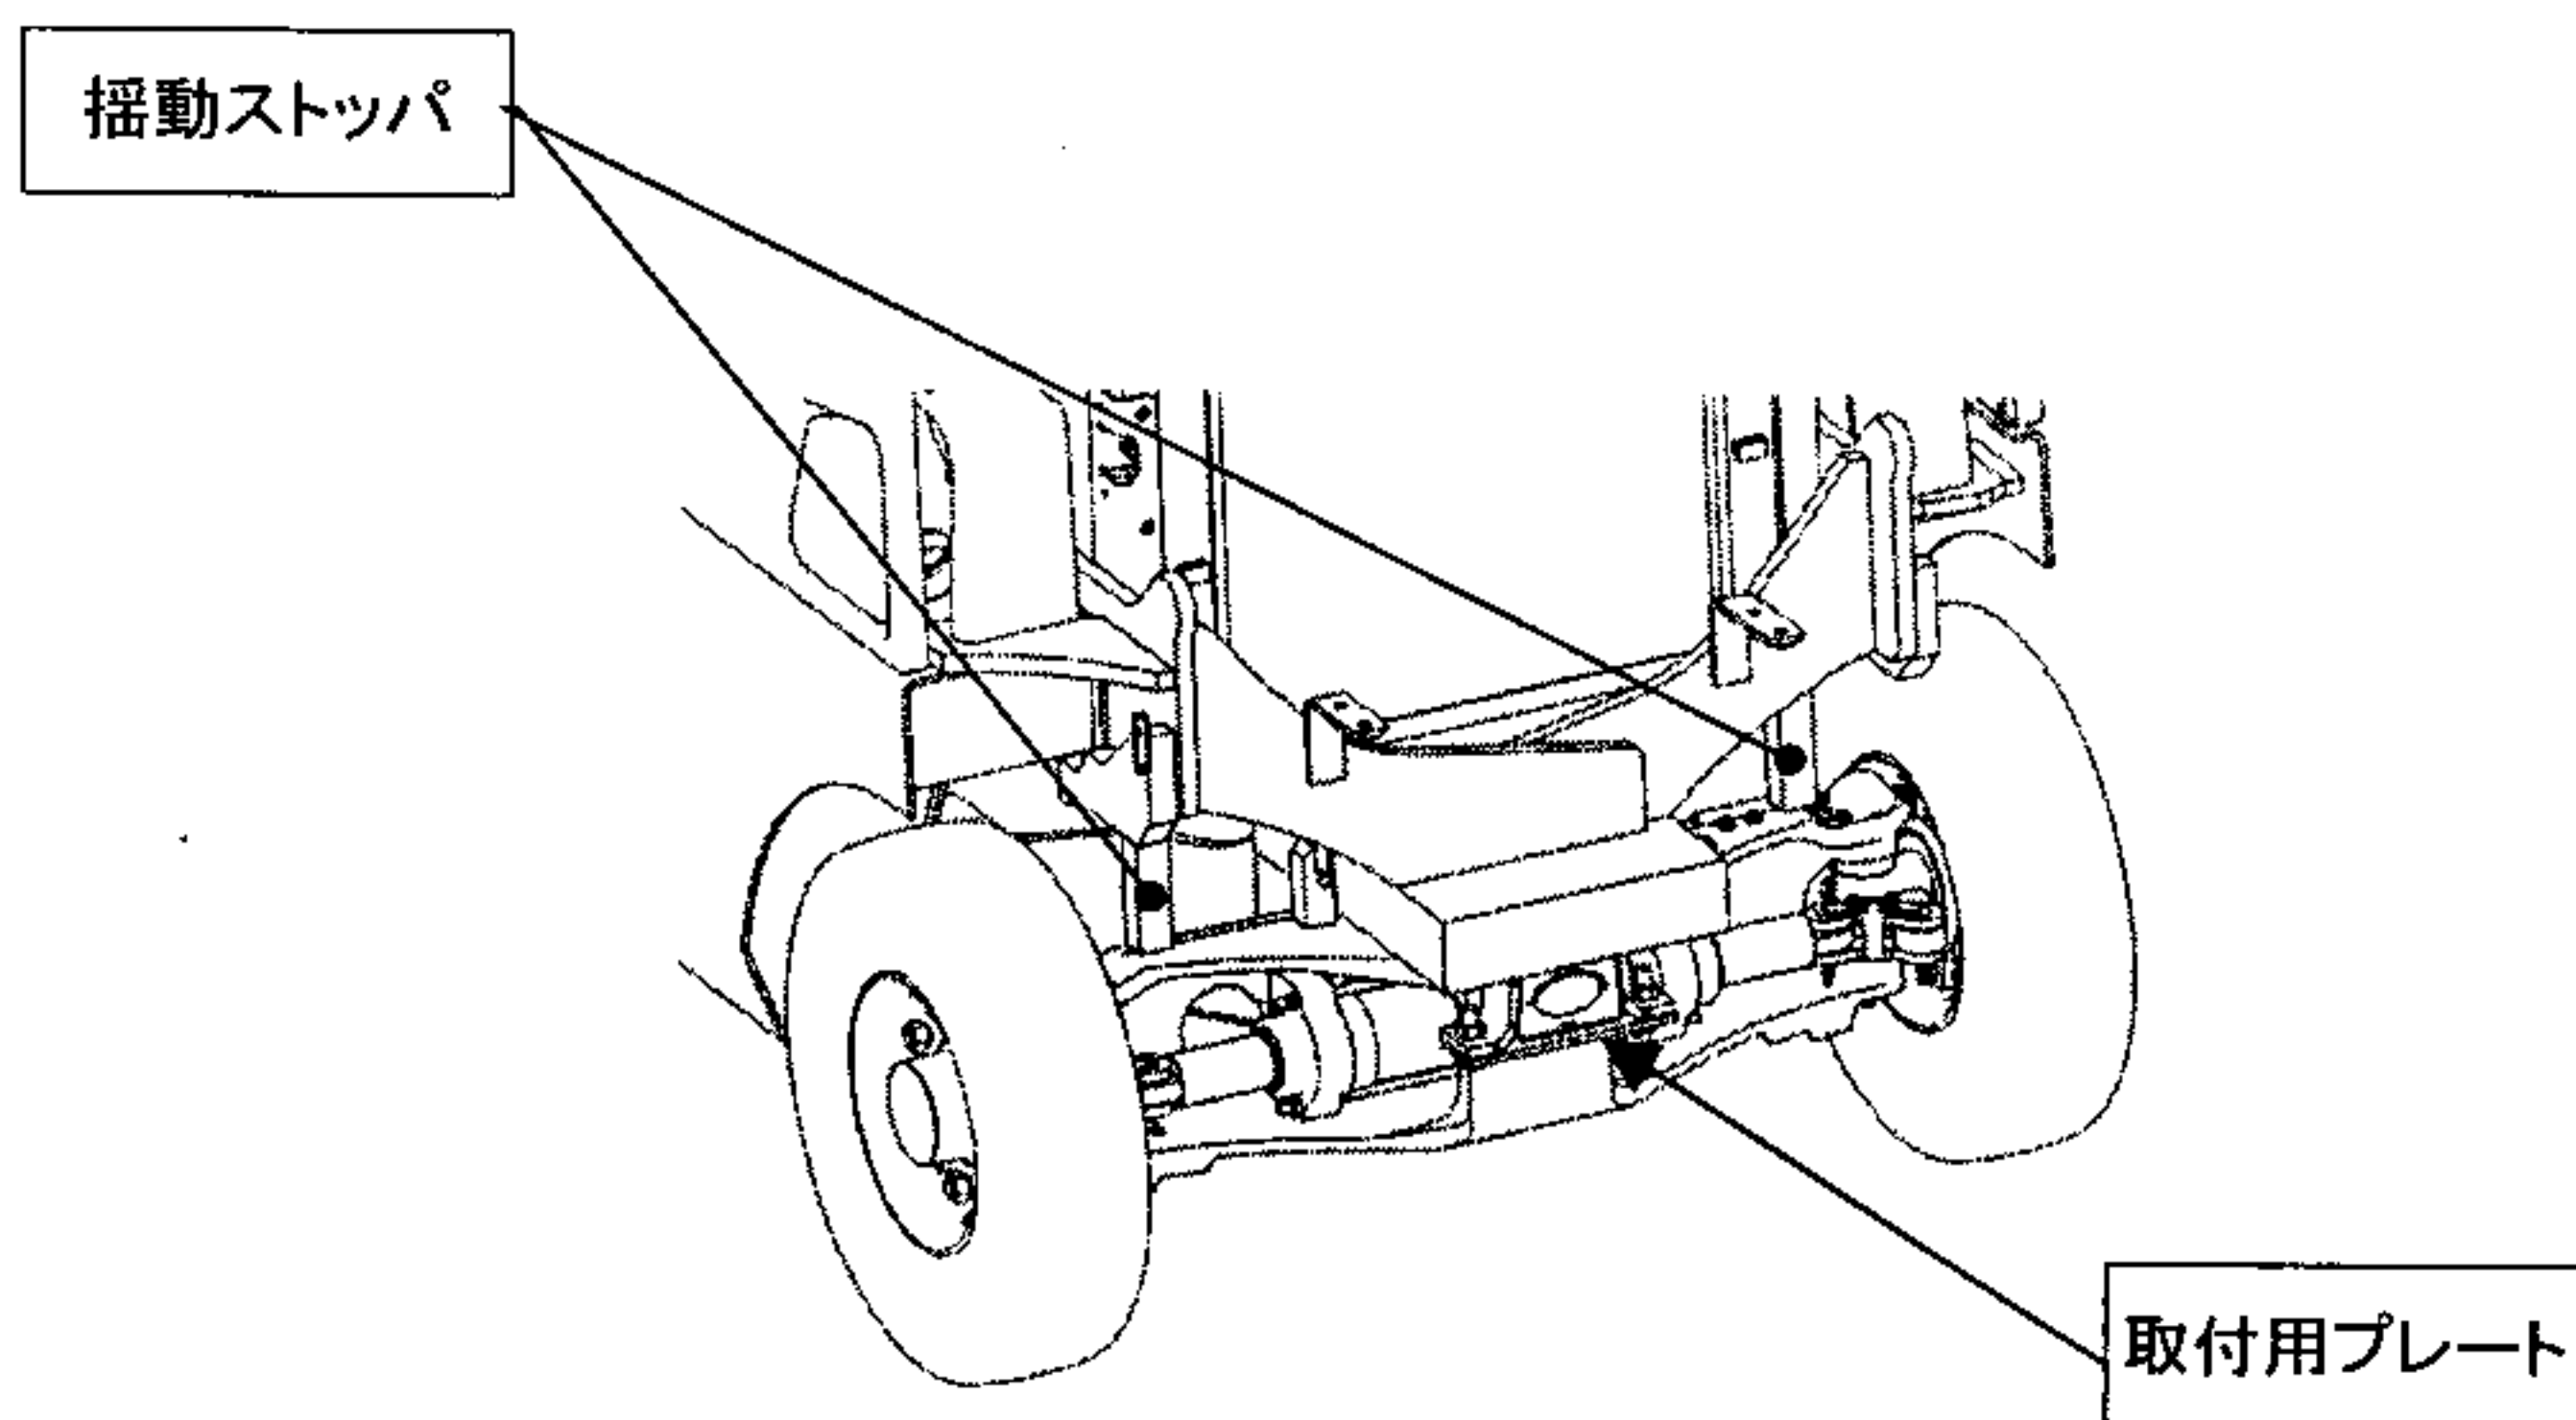
### 対策後

注:   は追加部品及び交換部品を示す。

全車両、揺動ストッパを追加する。また、取付用プレートを点検し、変形しているものは取付用プレートを新品と交換する。
