# 改善箇所説明図

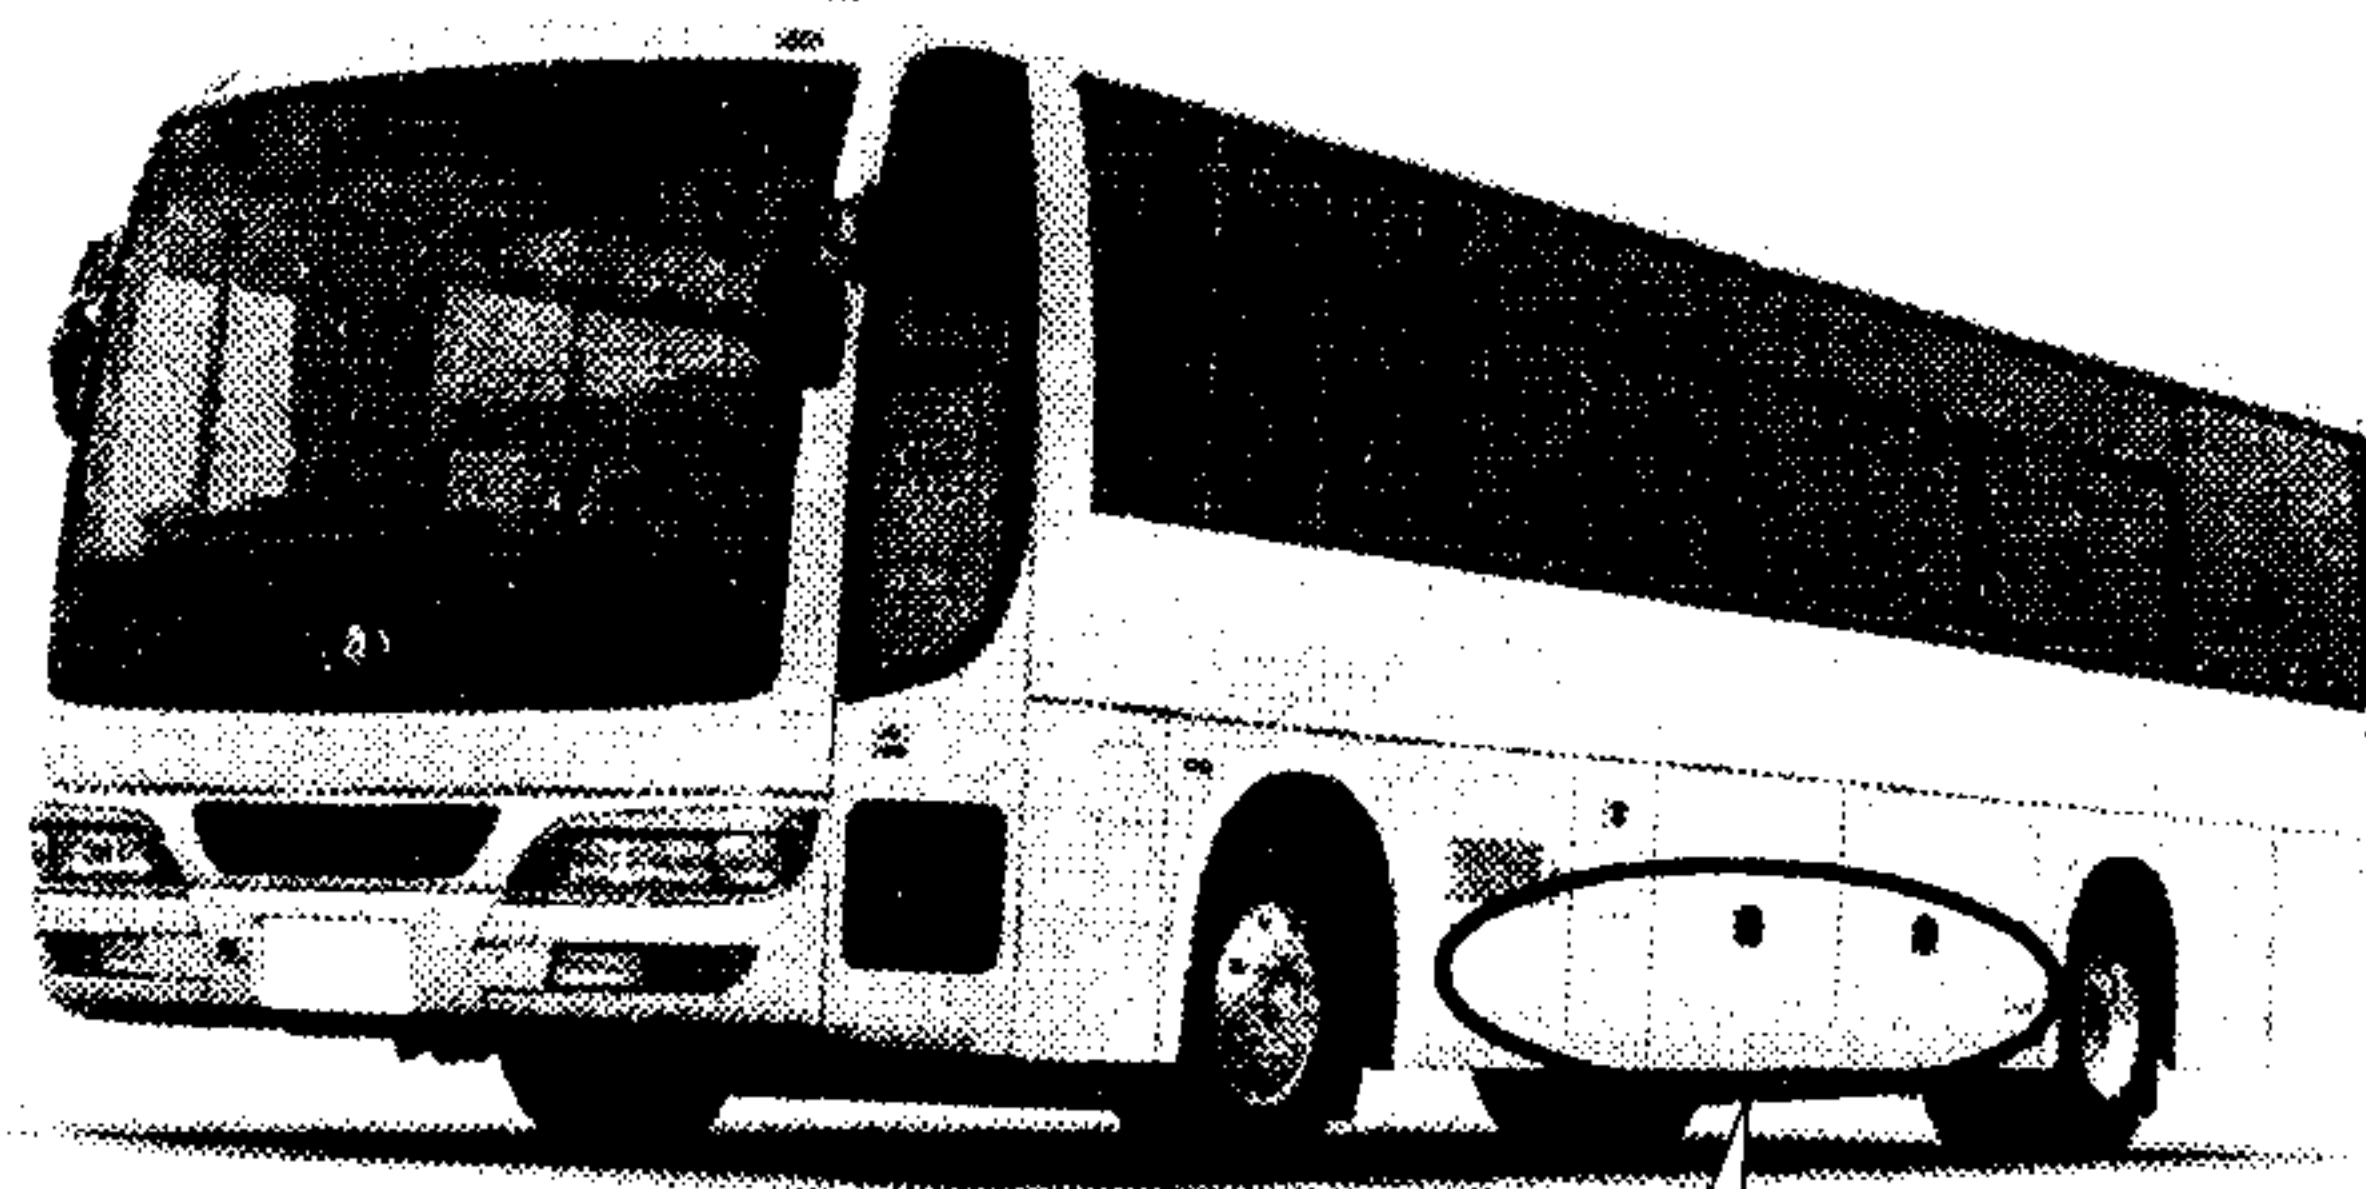
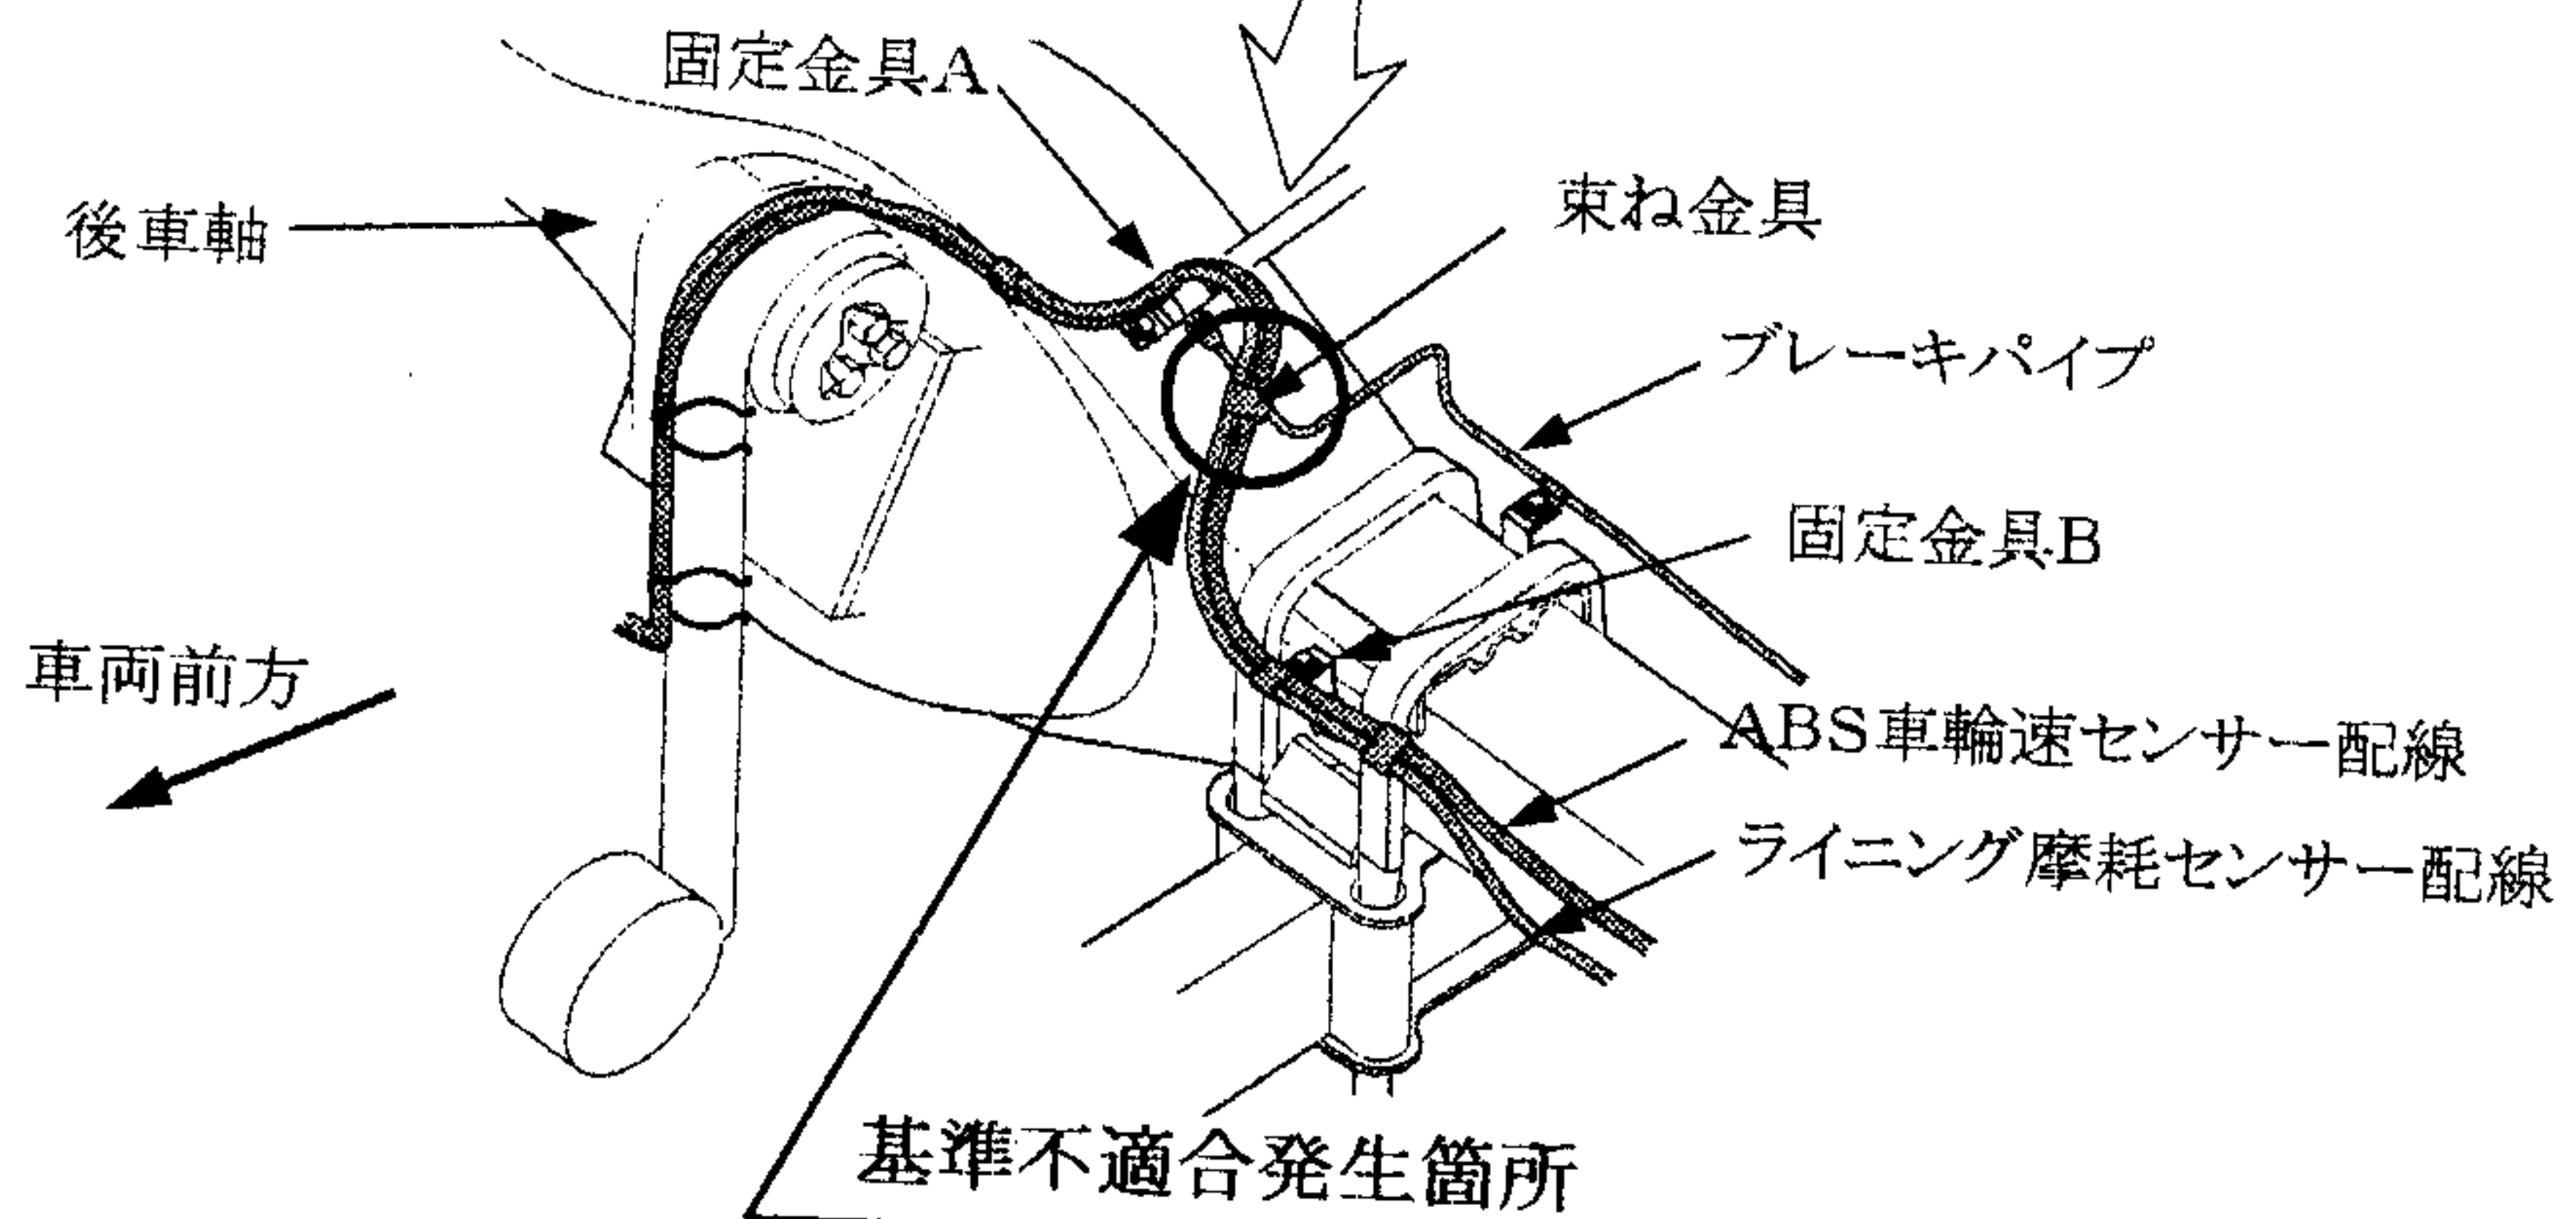
制動装置の電気配線の取付け方法が不適切なため、当該配線の束ね金具が走行時の振動によりブレーキパイプと接触することがある。そのため、そのまま使用を続けるとブレーキパイプが損傷し、ブレーキ液が漏れて制動力が低下するおそれがある。

全車両、当該電気配線の固定金具Aについては取り付ける向きを変更する。  
また、固定金具Bについては高さおよび向きを変更した対策品に交換する。  
さらに、ブレーキパイプを点検し損傷のあるものは新品に交換する。

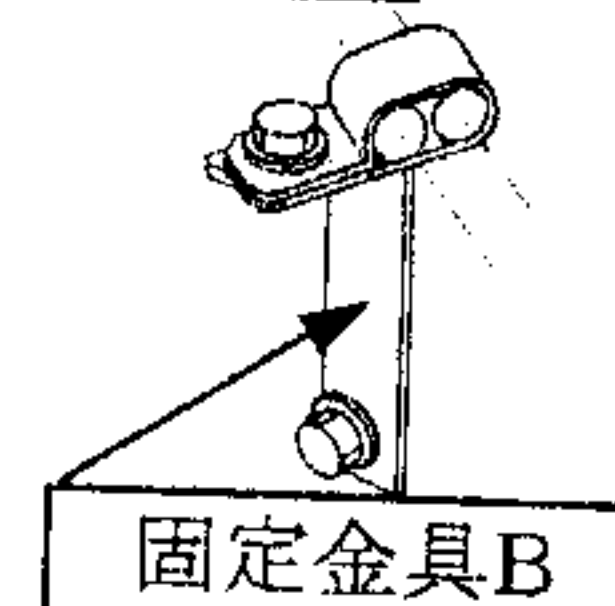
### 改善後

高さおよび向きを変更
