届出番号 1018 回収内容

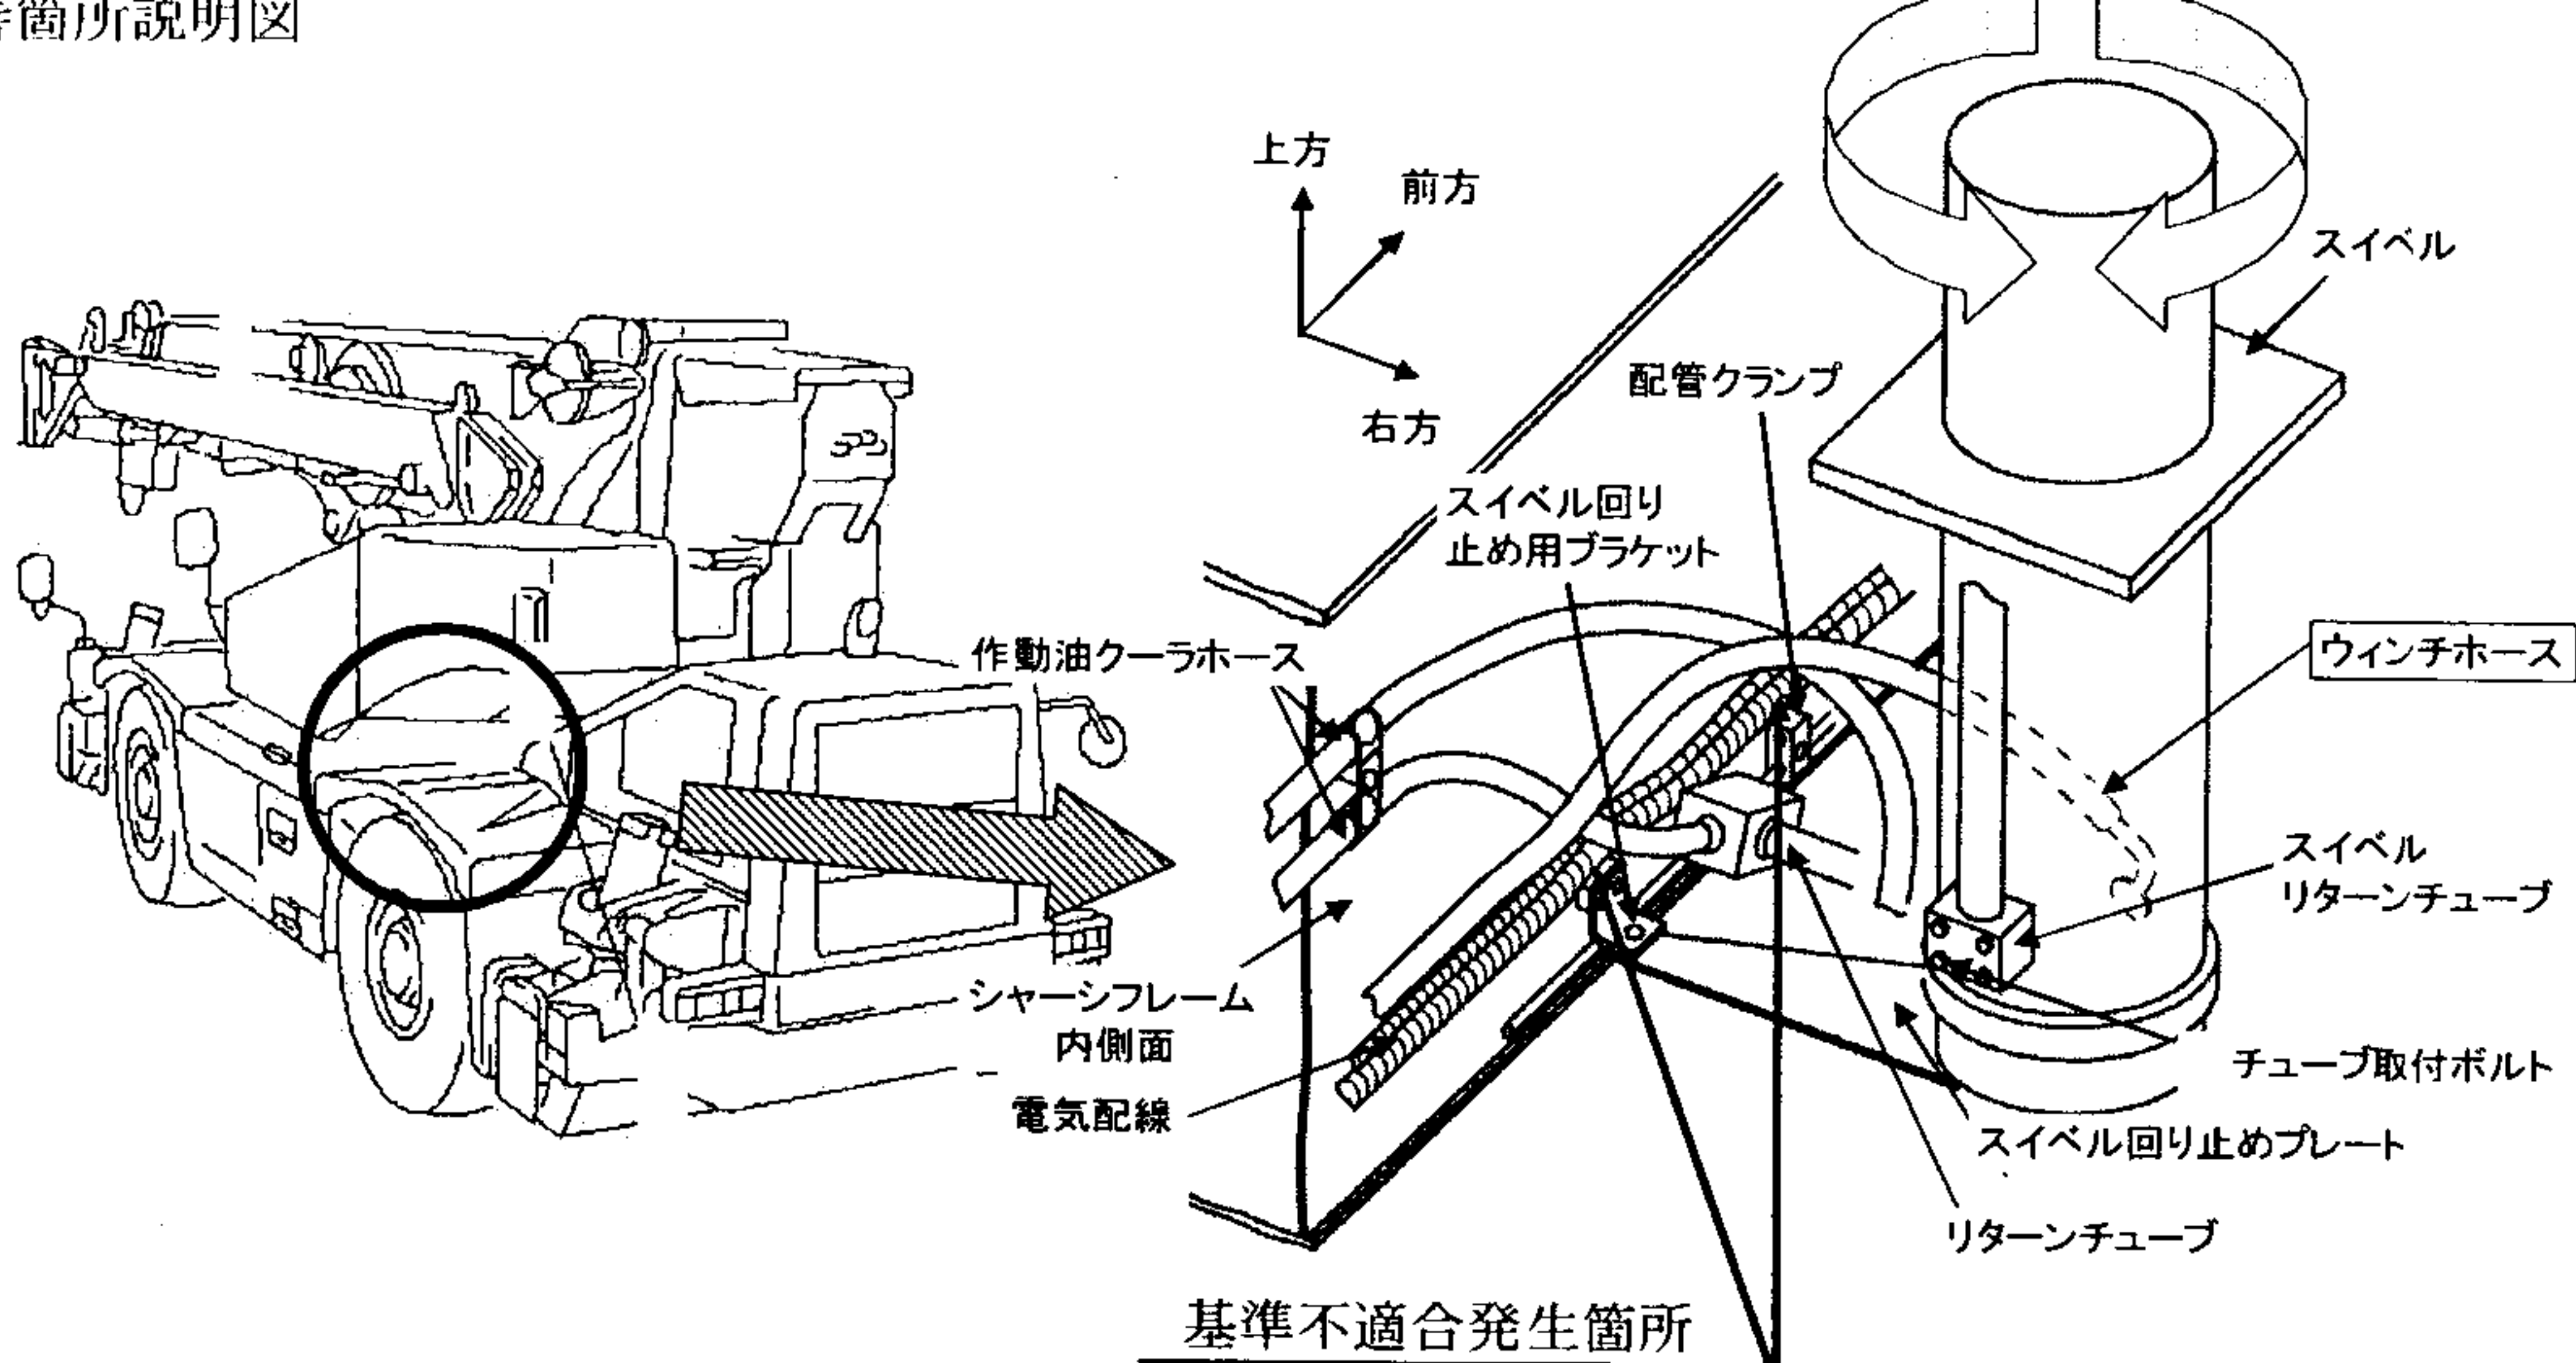
電気配線（信号用、電源用）の固定方法が不適切なため、走行中の振動等により当該配線がスイベル回り止め用ブラケット及び配管クランプと干渉し、当該配線が損傷するものがある。そのため、信号用配線が損傷した場合、原動機が停止して再始動不能となる、変速機がニュートラルになり走行不能となる、又は灯火装置が不灯となるおそれがある。電源用配線が損傷した場合、原動機が停止して再始動不能となる、または当該配線と車体の間が短絡した際に発生した火花により火災に至るおそれがある。

全車両、電気配線を点検し、損傷しているものは新品と交換するとともに、当該配線の干渉部分(2箇所)に配線クリップを追加する。なお、スイベル回転時、ウインチ用ホースとスイベルリターンチューブ取付ボルトが干渉するおそれがあるため、併せて長さ及び形状を変更したウインチ用ホースと交換する。
