# 改善箇所説明図

## <③ドライブプレート破損>

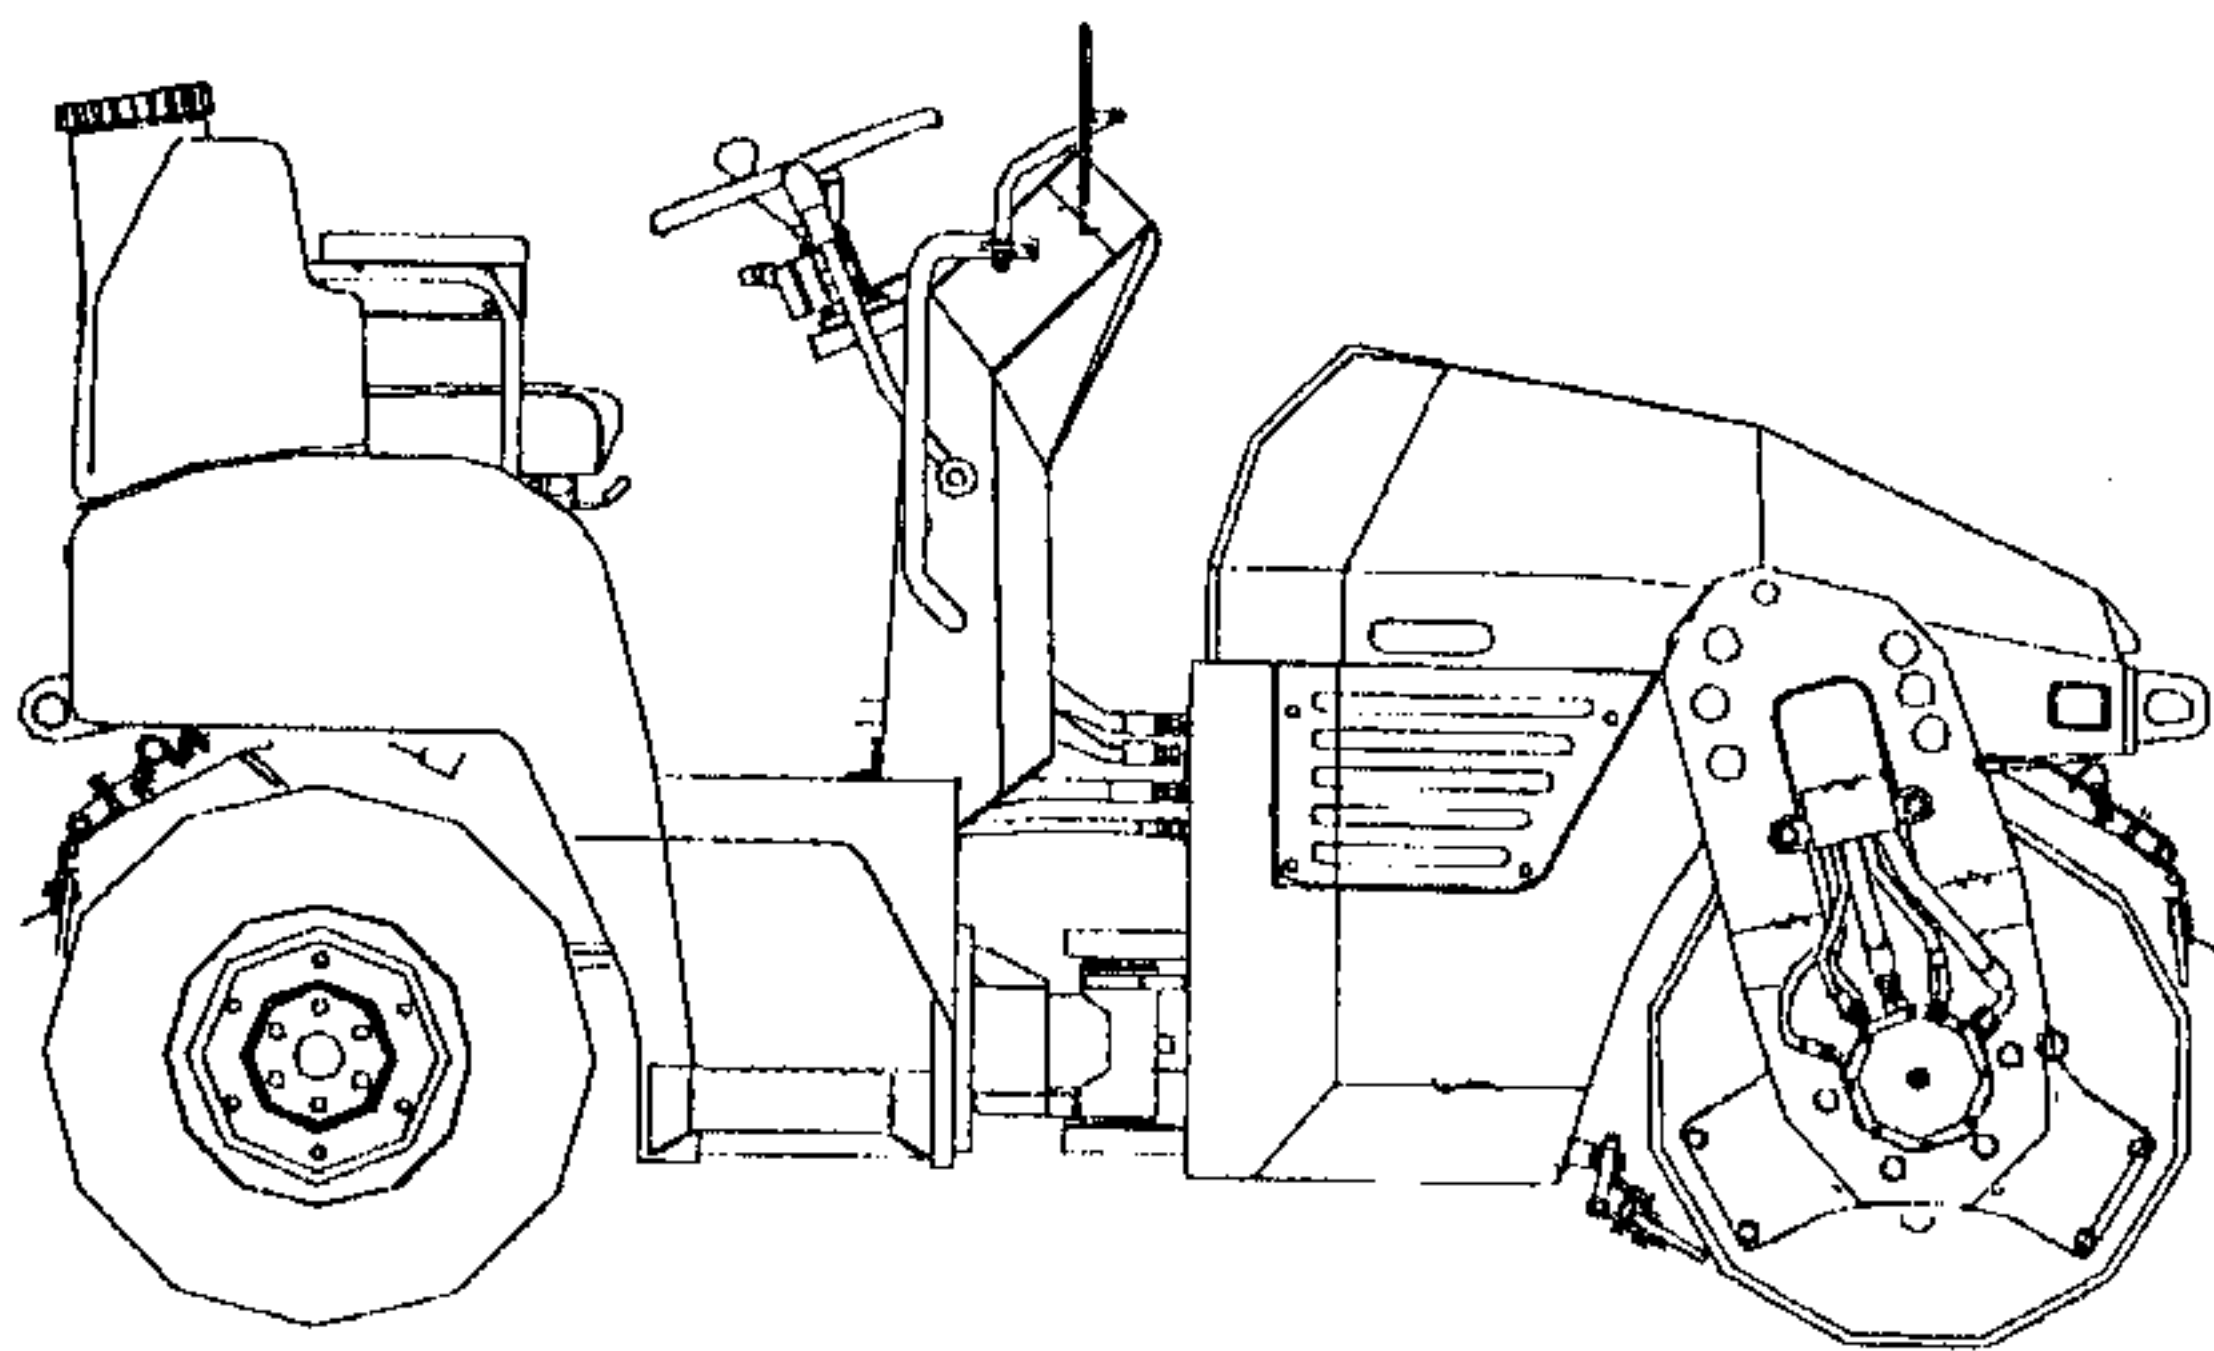
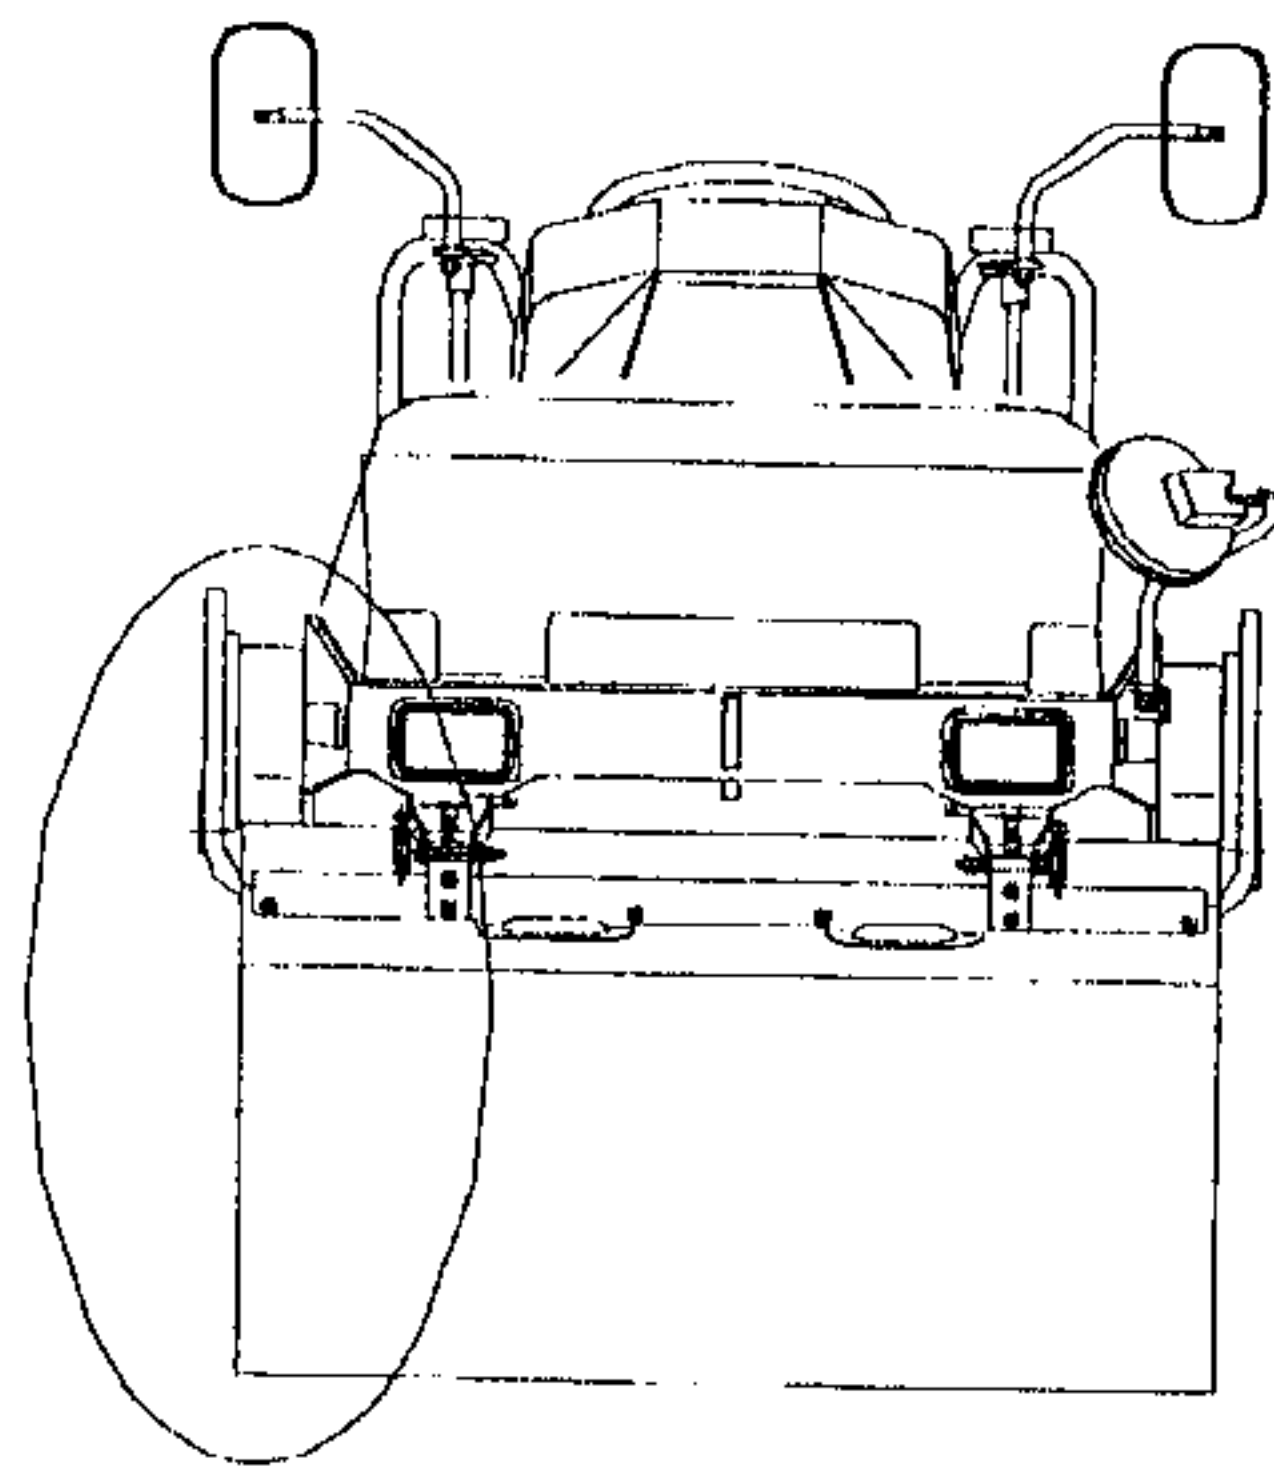
走行モータからの動力をドラムに伝えるドライブプレートの強度が不足しているため、走行及び作業時に当該プレートの一部に亀裂が発生するものがある。そのため、そのまま使用を続けると、最悪の場合、プレート全周に亀裂が進行し、走行モータからの動力がドラムに伝わらなくなり、走行不能となるおそれがある。

サイドプレート ②

ボルト ④

ボルト ③

ドライブプレート ①

走行モータ

防振ゴム

ドラム

作業完了車はこの面の任意の箇所に  
白色のペイントを塗布する

全車両、ドライブプレート、サイドプレート及び  
取付ボルトを対策品に交換する。

注：□は交換部品を示す。
