# 改善箇所説明図

## 基準不適合発生箇所

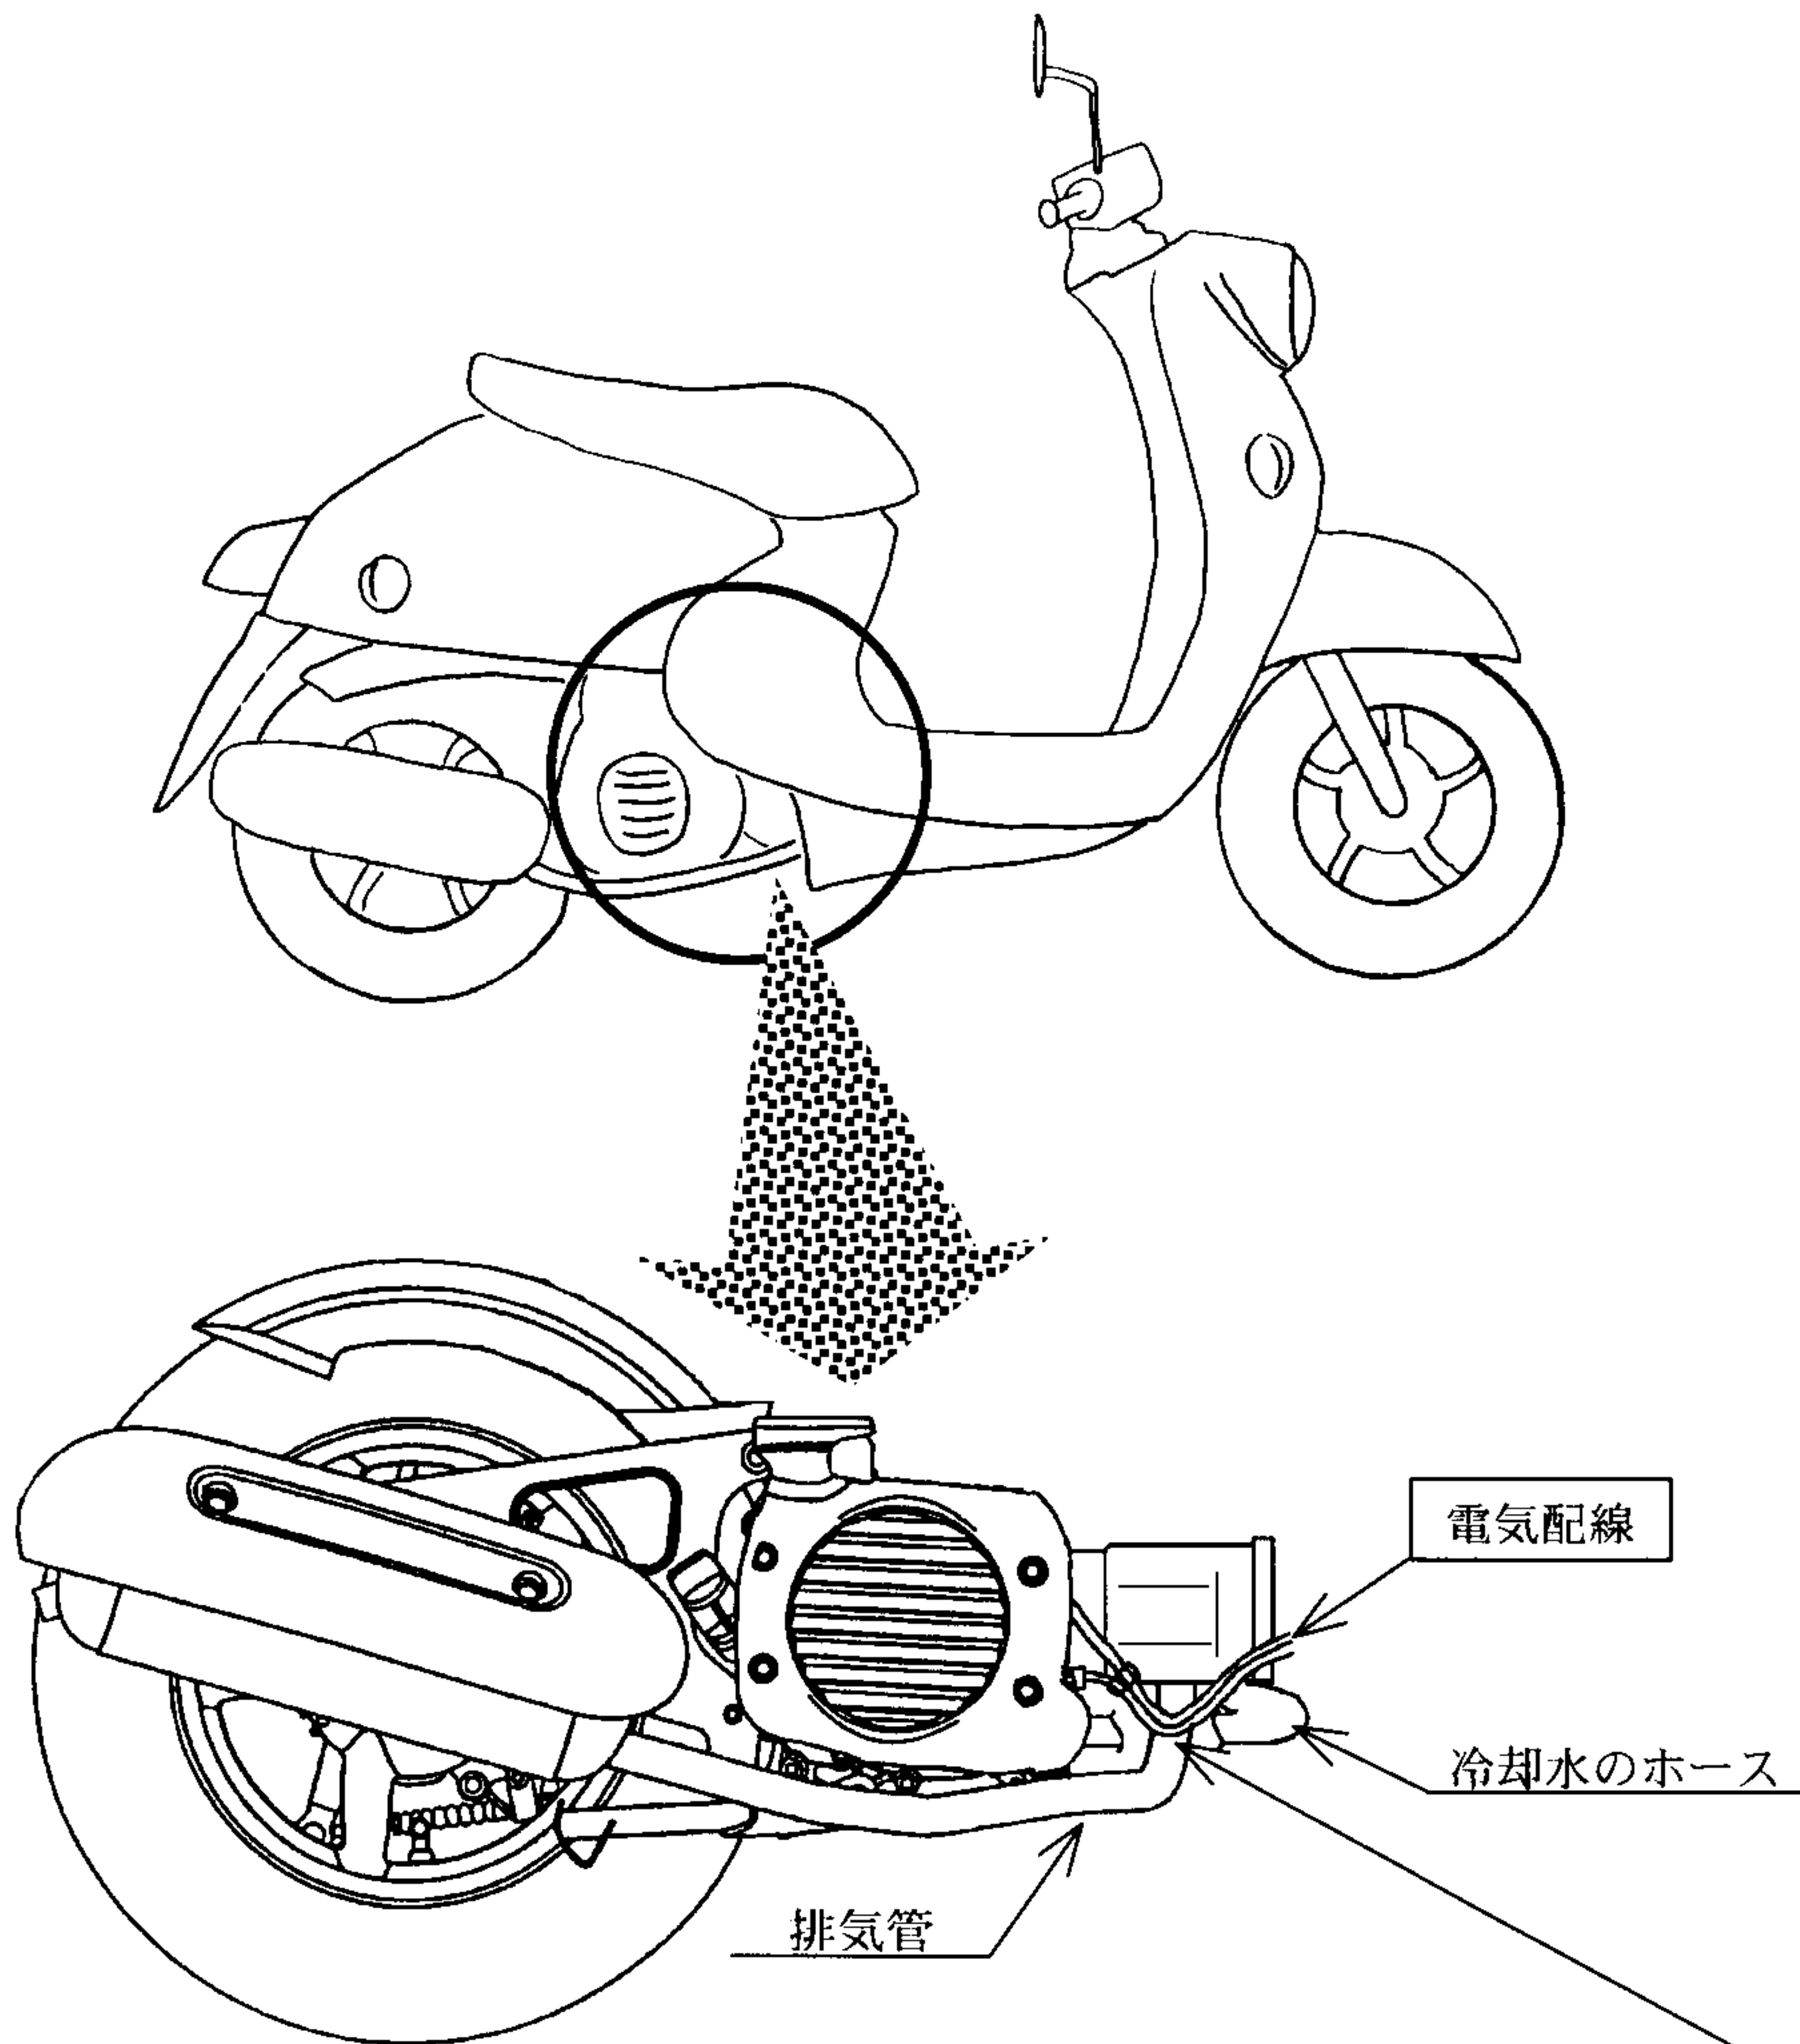
灯火器類等の電気配線の固定位置が不適切なものがあるため、当該配線が排気管と接触して溶損し、当該配線が短絡することがある。そのため、灯火器類が不灯となり、最悪の場合、当該配線が発熱して火災に至るおそれがある。

改善の内容：全車両、電気配線の位置決めマークの取付位置を点検し、不適切なものは当該マークの取付位置を適切な箇所に変更し、当該配線を取り付ける。  
なお、配線が溶損しているものは新品と交換する。

識別：エンジンプラケット右側上部に白ペイントを塗布する。
