# 改善箇所説明図

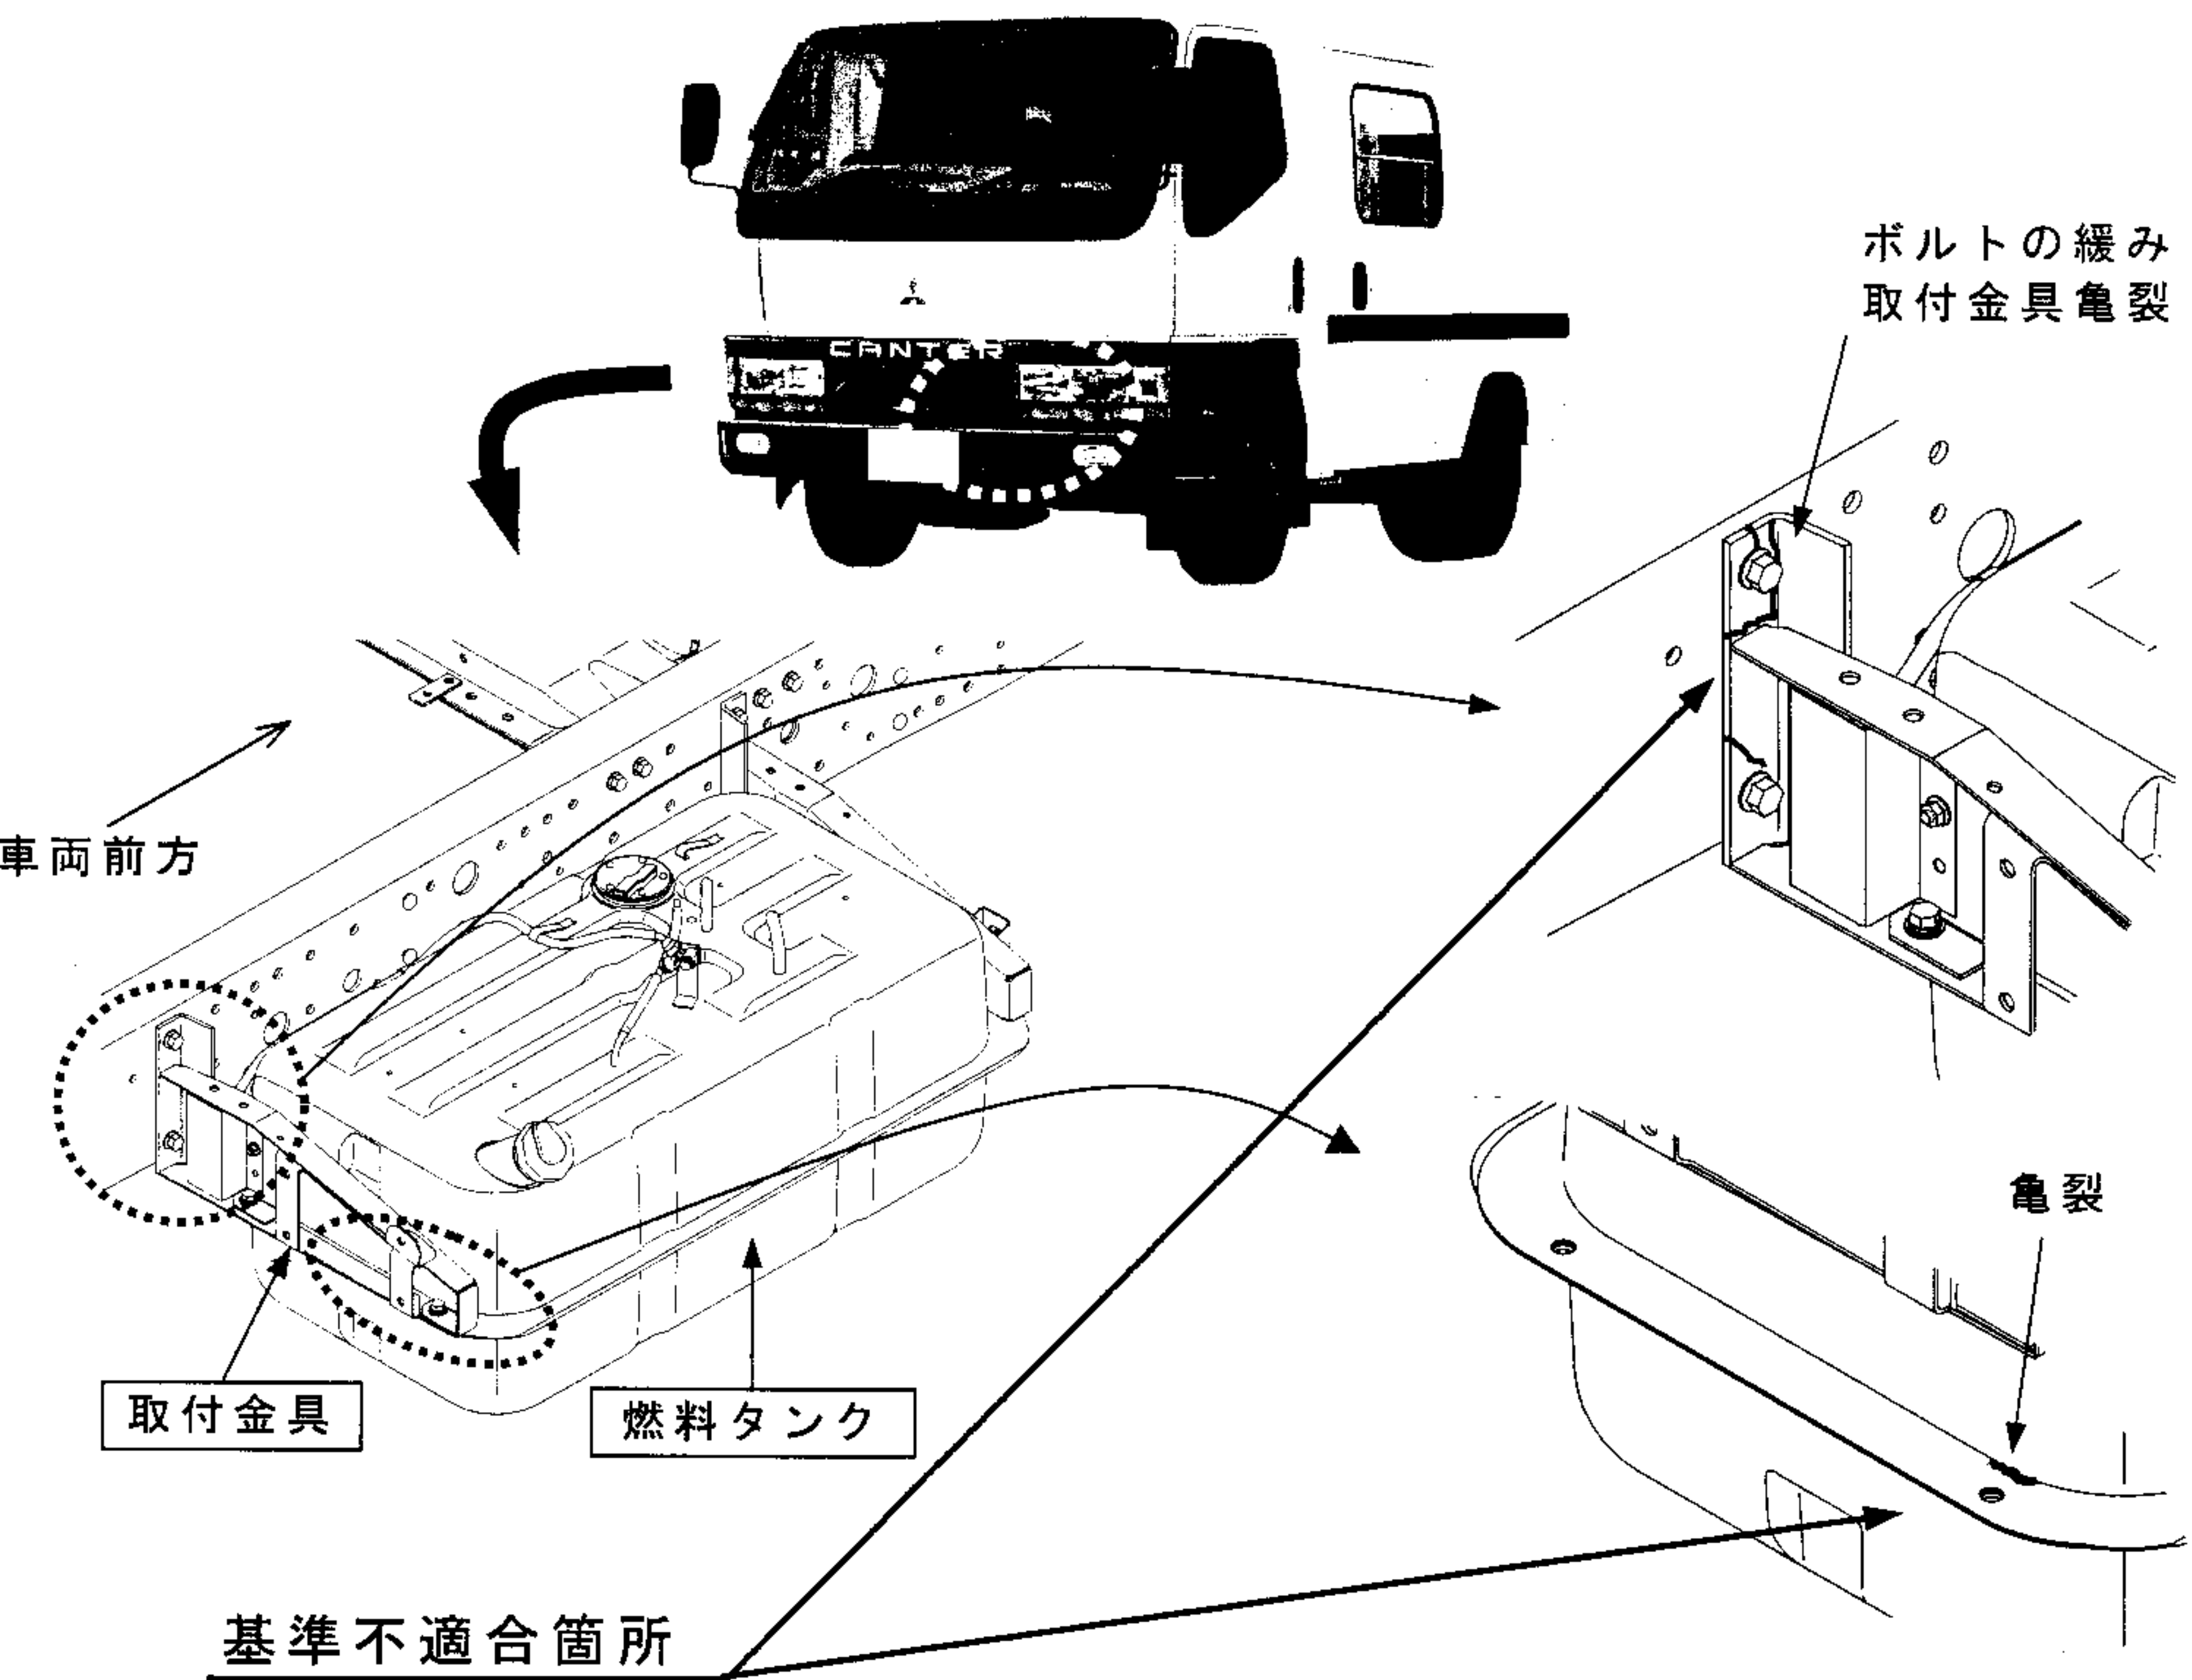
燃料タンク取付金具の寸法精度並びに燃料タンクを取付金具にボルトで締結する部分の構造及び当該ボルトの締付けトルクが不適切なため、走行中の振動等により当該ボルト又は取付金具をフレームに固定するボルトに緩みが発生するものがある。

そのため、そのまま使用を続けると、燃料タンクに亀裂が発生し、燃料漏れが発生するおそれがある、また取付金具に亀裂が発生し、最悪の場合、当該取付金具が破損し燃料タンクが脱落するおそれがある。

注：□は、交換部品を示す。

識別：燃料タンクの取付ボルト本数で識別。

全車両、取付金具および締結ボルトを対策品と交換し、ボルトの締付けトルクを変更する。  
また、同時に燃料タンクを新品と交換する。
