# 改善箇所説明図

オートクルーズ・コントロール・  
ケーブル取り付け部

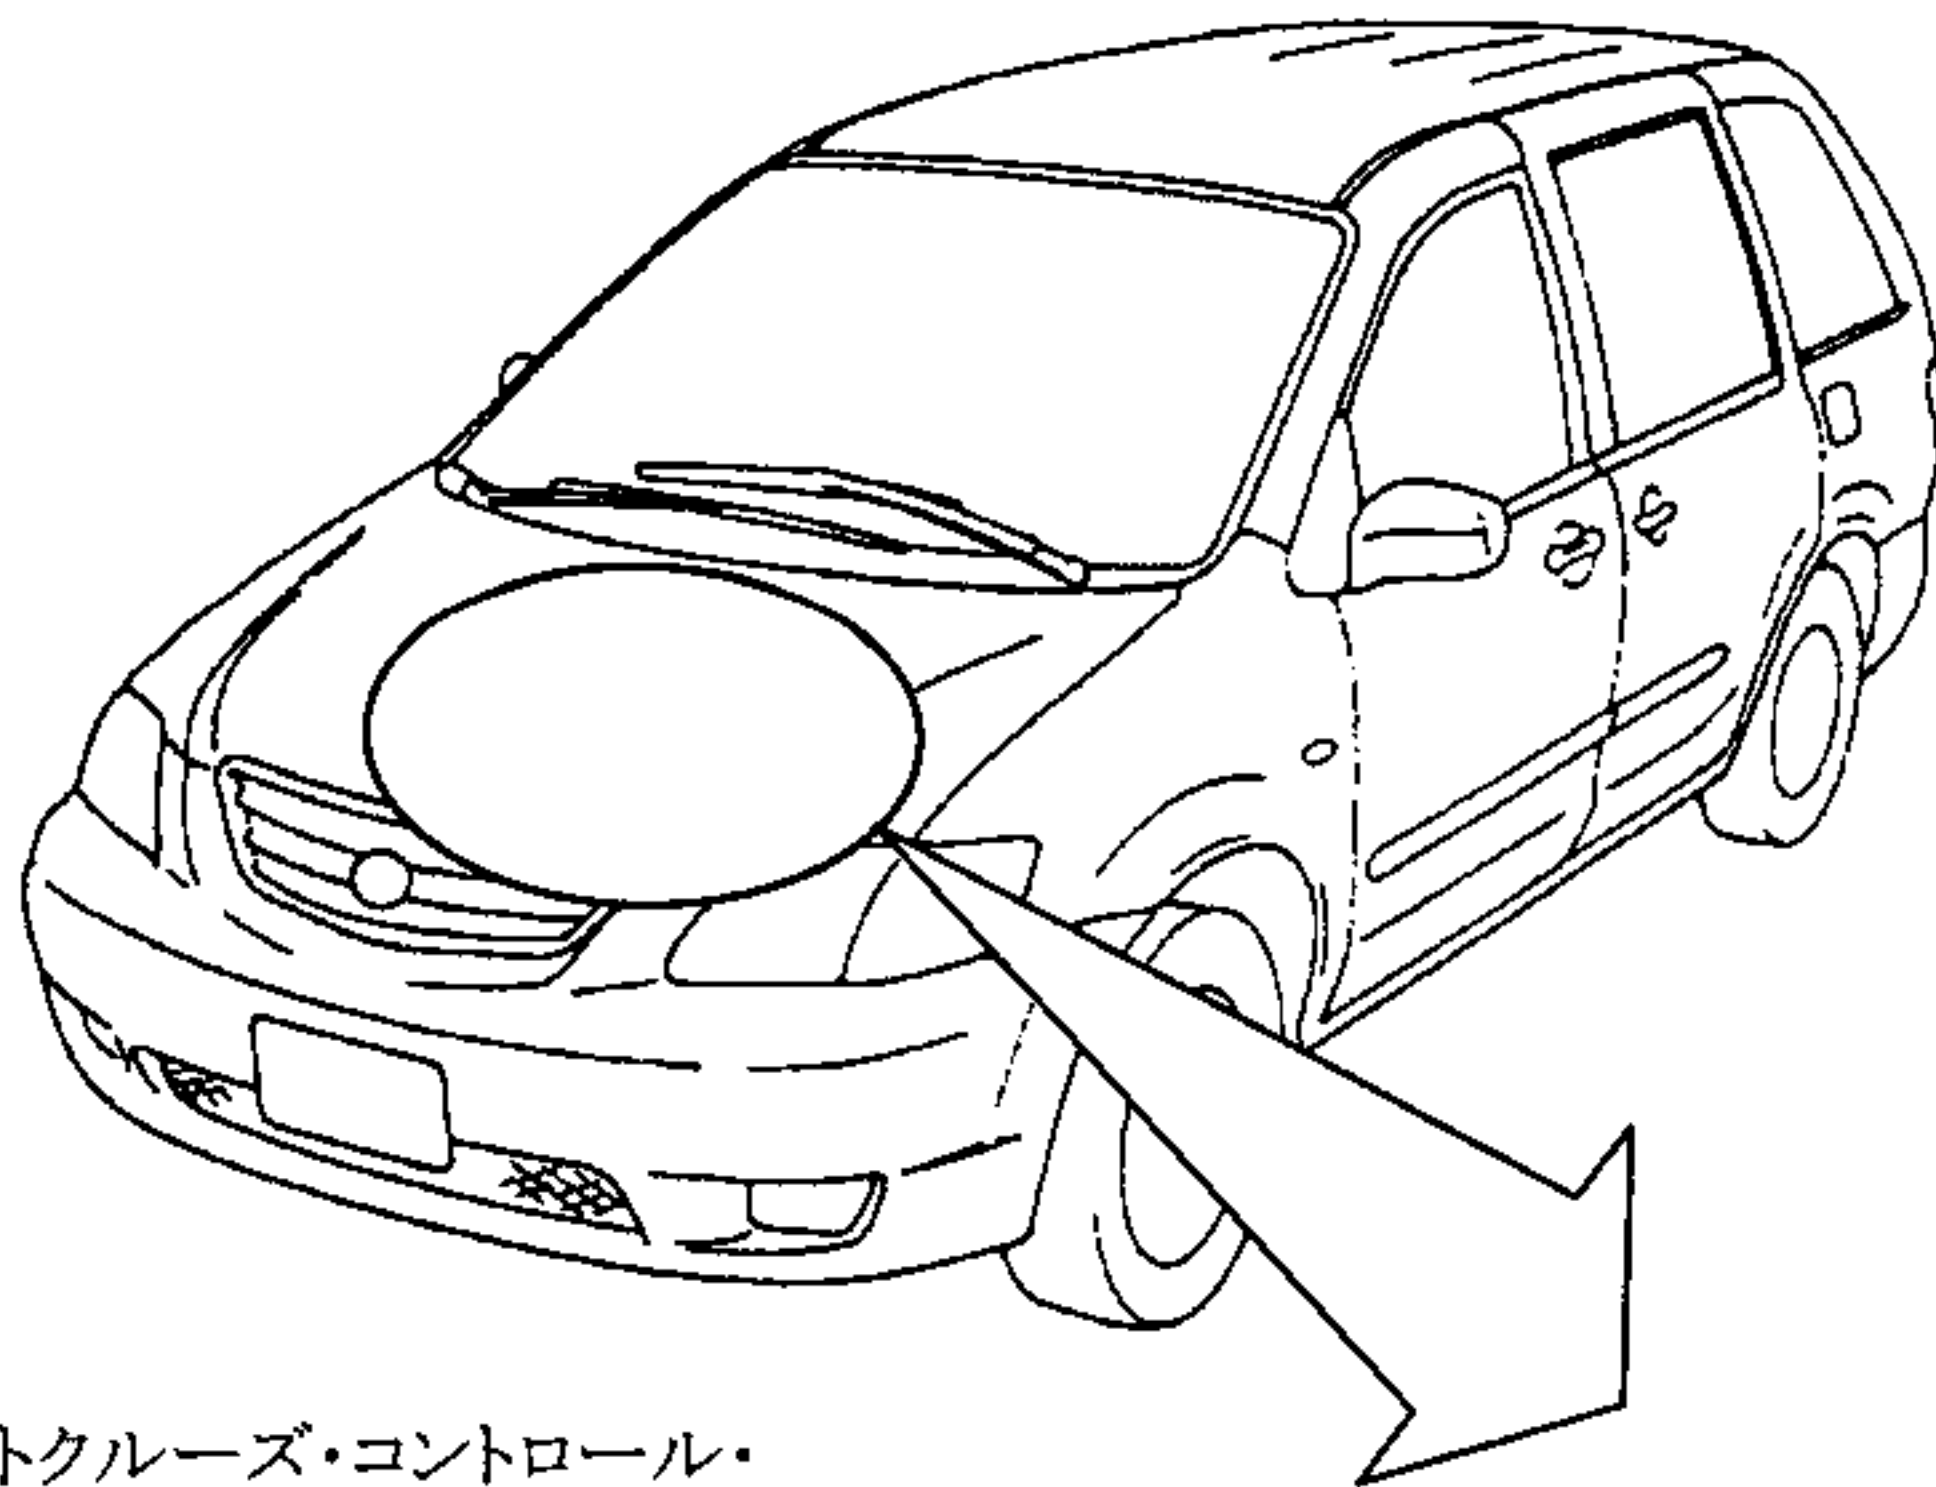
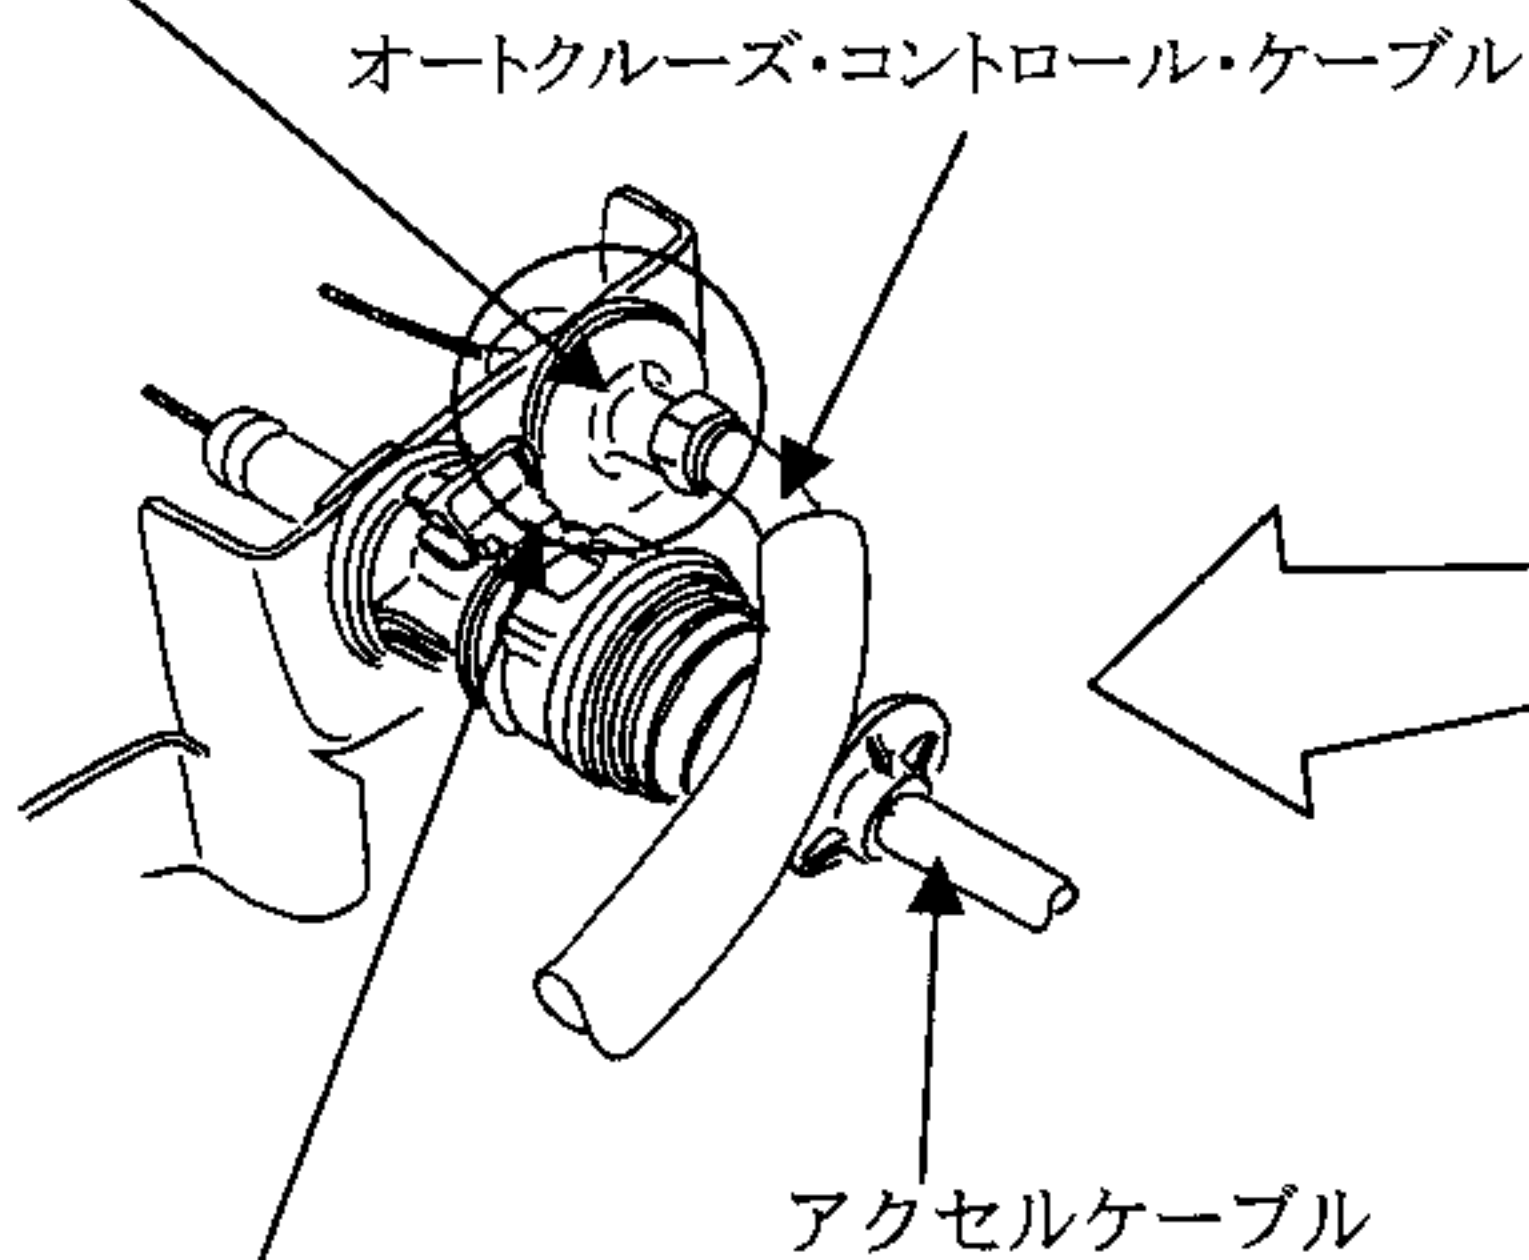
オートクルーズ・コントロール・ケーブル

オートクルーズ・コントロール装置装着車において、オートクルーズ・コントロール・ケーブルの取り付け部に曲げ応力に対する耐久性が不十分なものがあり、そのままの状態で使用を続けると、当該取り付け部（ケーブルブラケットに固定する部分）に亀裂が生じて破損することがある。そのため、オートクルーズ・コントロール・ケーブルがケーブルブラケットに保持されなくなり、最悪の場合、オートクルーズ・コントロール・ケーブルがアクセルケーブルに引っ掛かり、オートクルーズ・コントロール・ケーブルのインナーワイヤーが引かれた状態となり、エンジン回転が下がらなくなるおそれがある。

全車両、当該オートクルーズ・コントロール・ケーブルを対策品と交換する。

は交換部品を示す。

識別：フロント・カウル・パネルの右上に黄色ペイントを塗布する。
