## 改善箇所説明図

### 基準不適合発生箇所

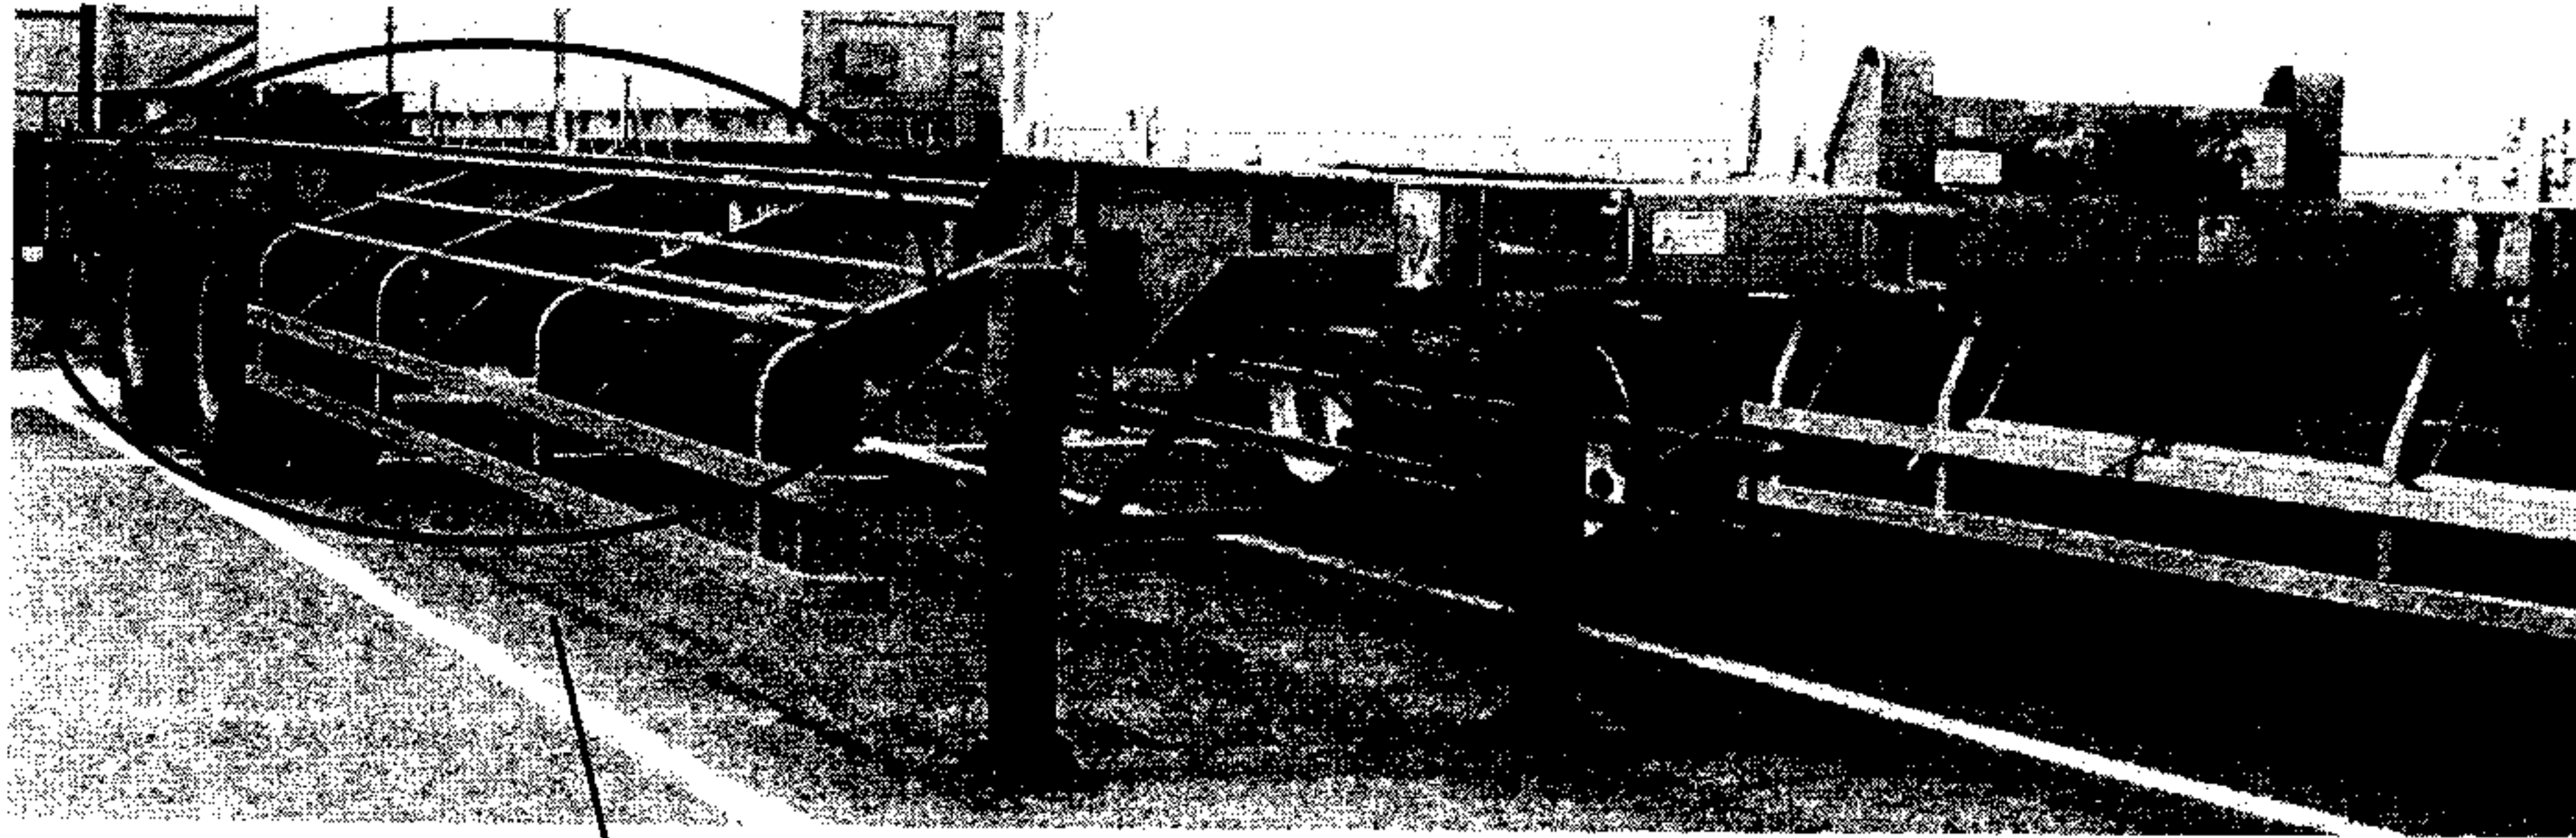
（フロント側）

リレーエマージェンシバルブ部

コントロールバルブ部

リレーエマージェンシバルブ部のチェックバルブ形状が不適切なため、バルブが固着し、作動不良になることがある。そのため、トラクタ側からの圧縮空気の供給が遮断され、駐車ブレーキが掛かり、最悪の場合、ブレーキが過熱して火災に至るおそれがある。

全車両、ABSコントロールバルブ一式を対策品と交換する。また、取扱説明書を改訂し、チェックバルブの定期交換時期を明確にする。（対策品の供給に時間を要することから、当面の暫定対策として、全ての使用者に不具合内容を通知し、後日対策品と交換する。）
