制動装置の駐車ブレーキにおいて、左右のブレーキを連動して作動させるためのケーブルアウターウケの強度が不足しているため、繰り返し過大な操作力で使用を続けると、当該ケーブルアウターウケのガイド部が破損するものがある。そのため、駐車ブレーキペダルを操作しても、駐車ブレーキが作動しなくなるおそれがある。

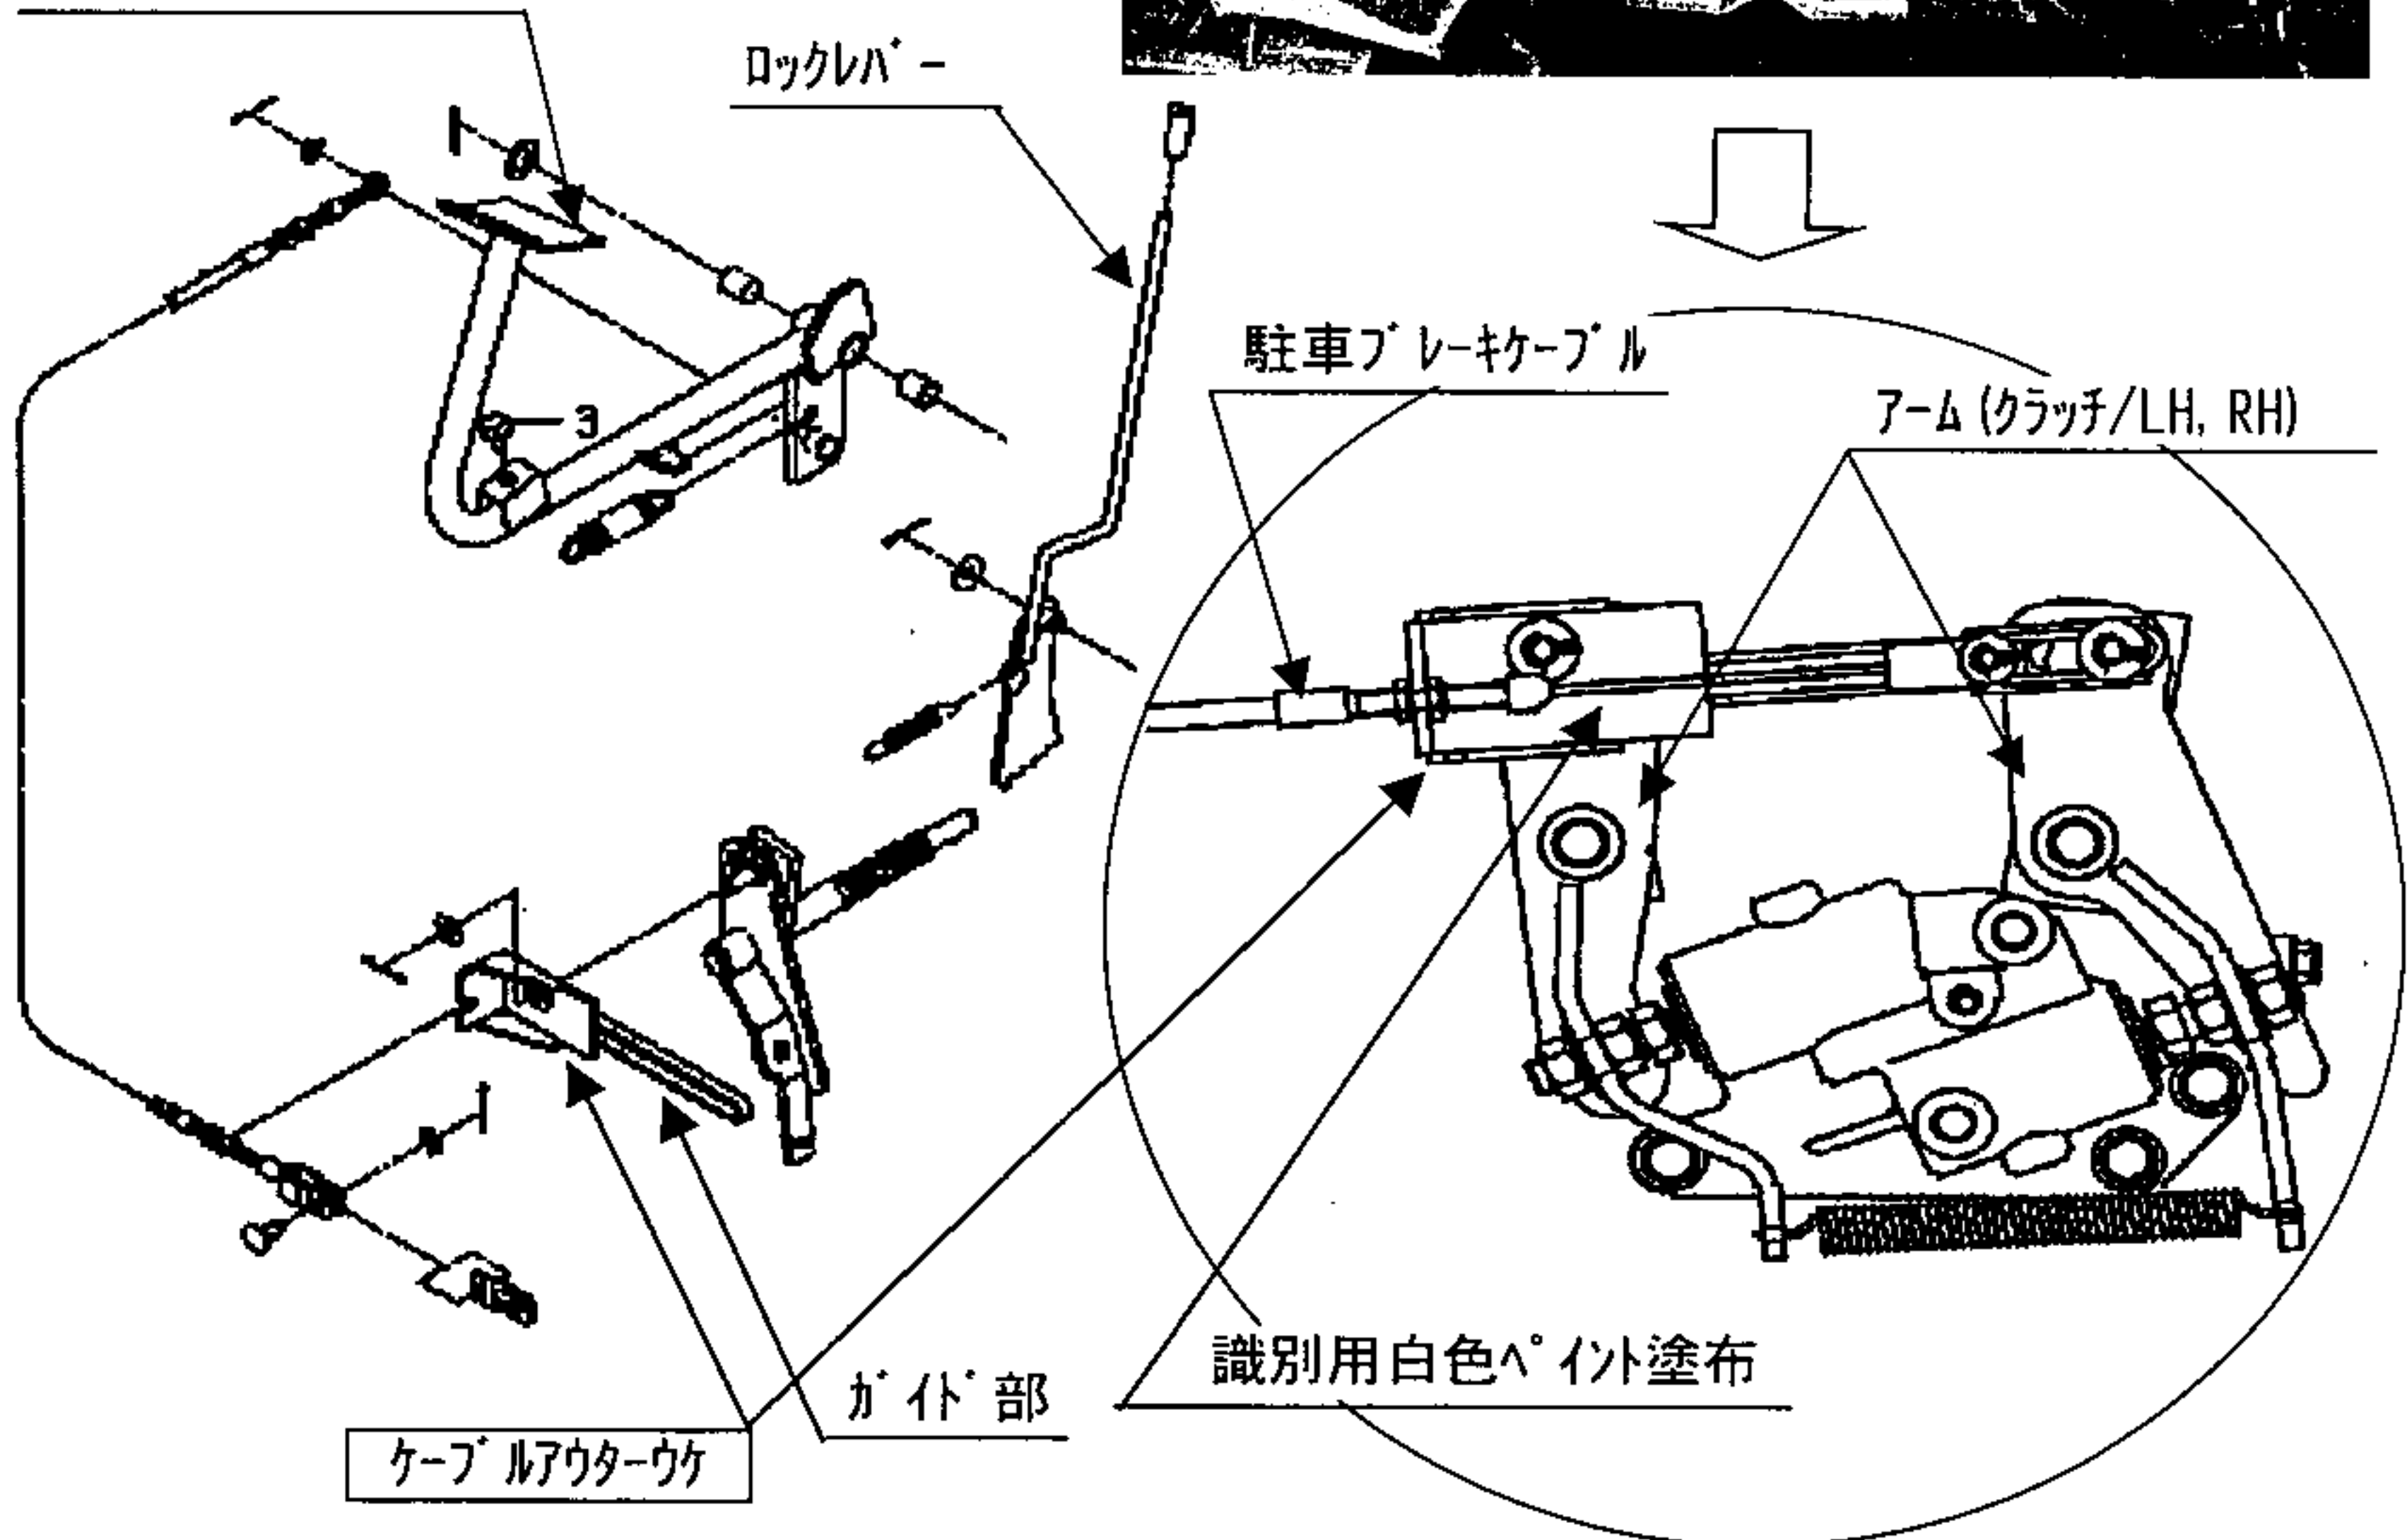
不具合発生箇所

注：  は、交換部品を示す。

全車両、ケーブルアウターウケを対策品に交換する。

ケーブルアウターウケに白色ペイントを塗布する。
