# 改善箇所説明図

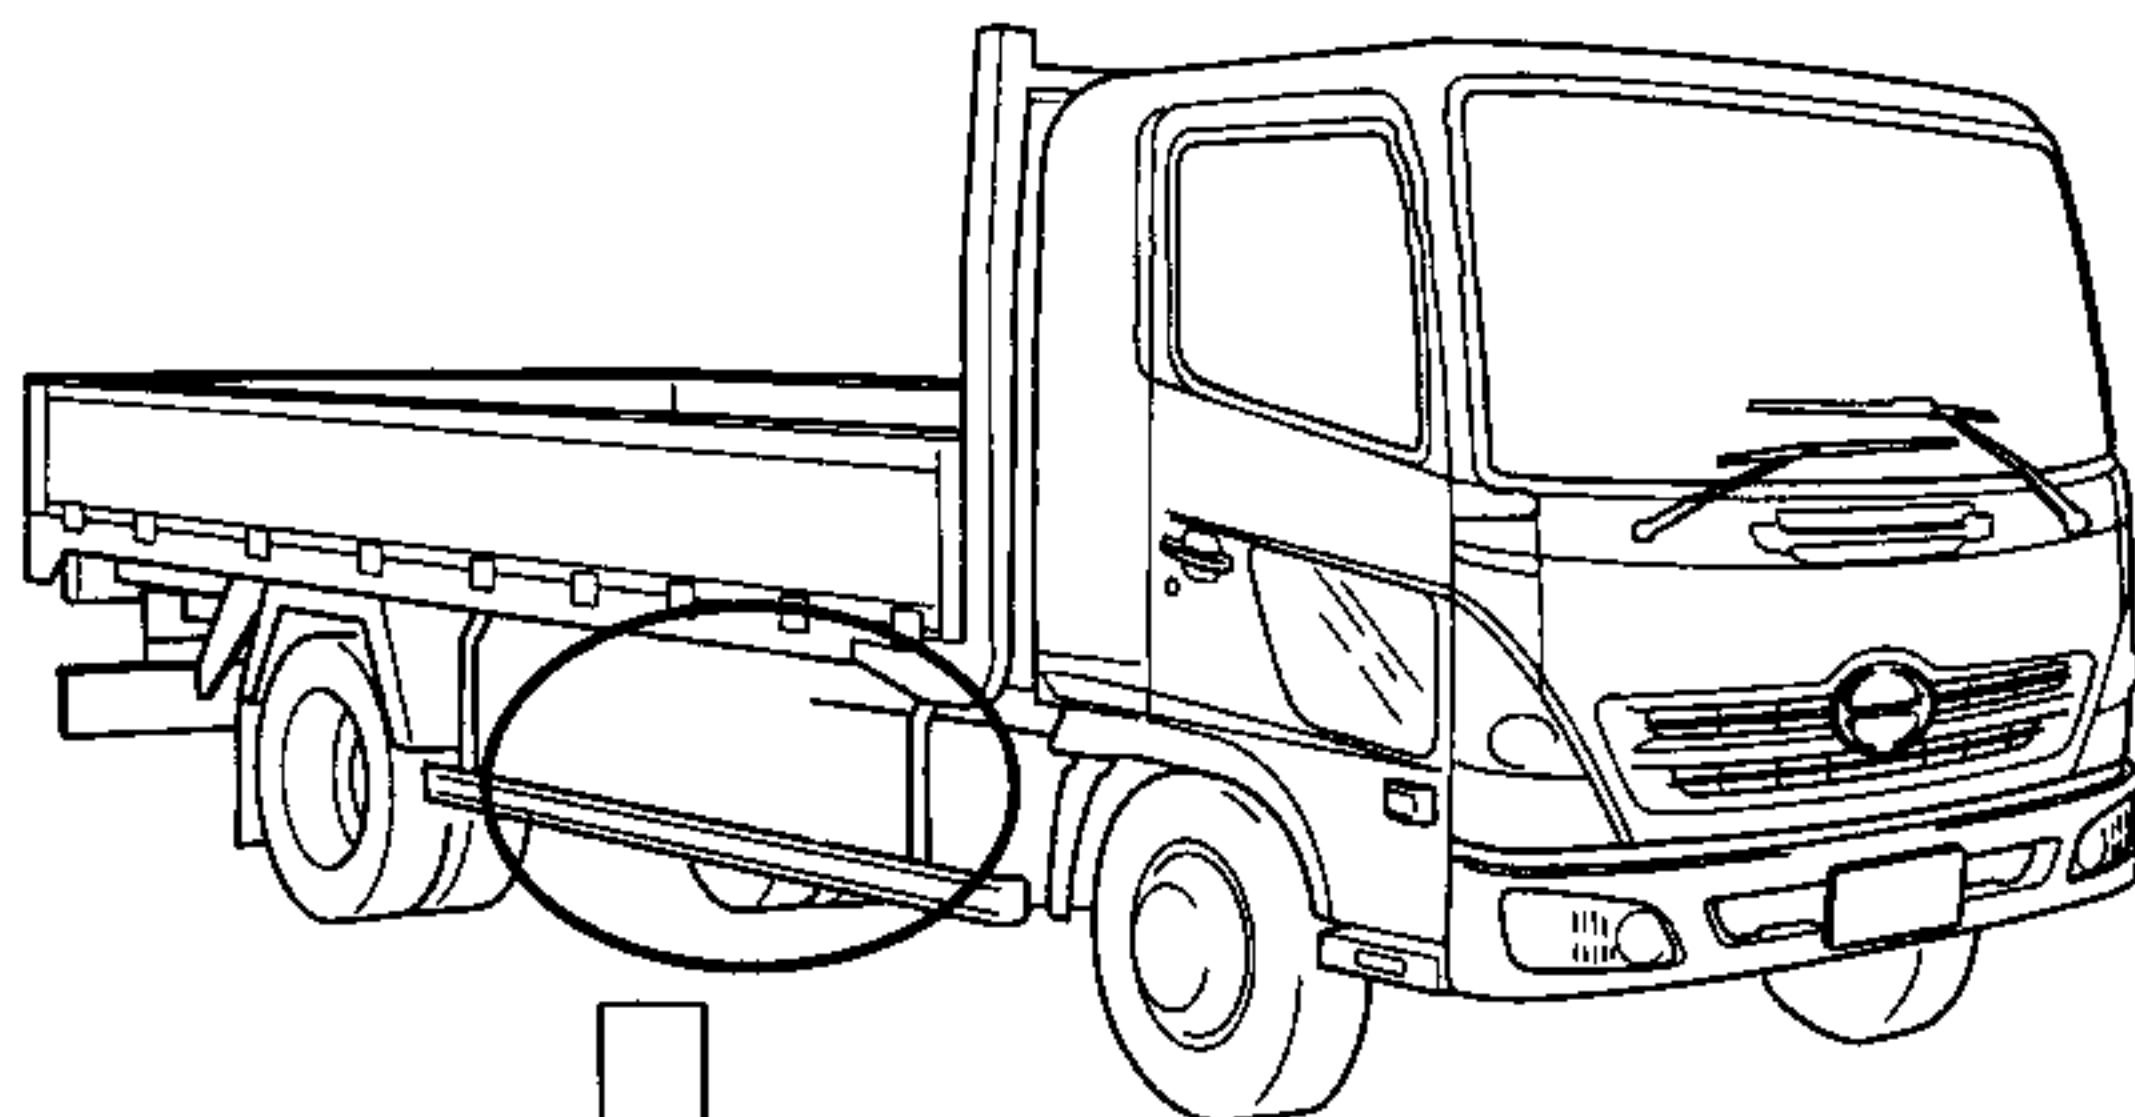
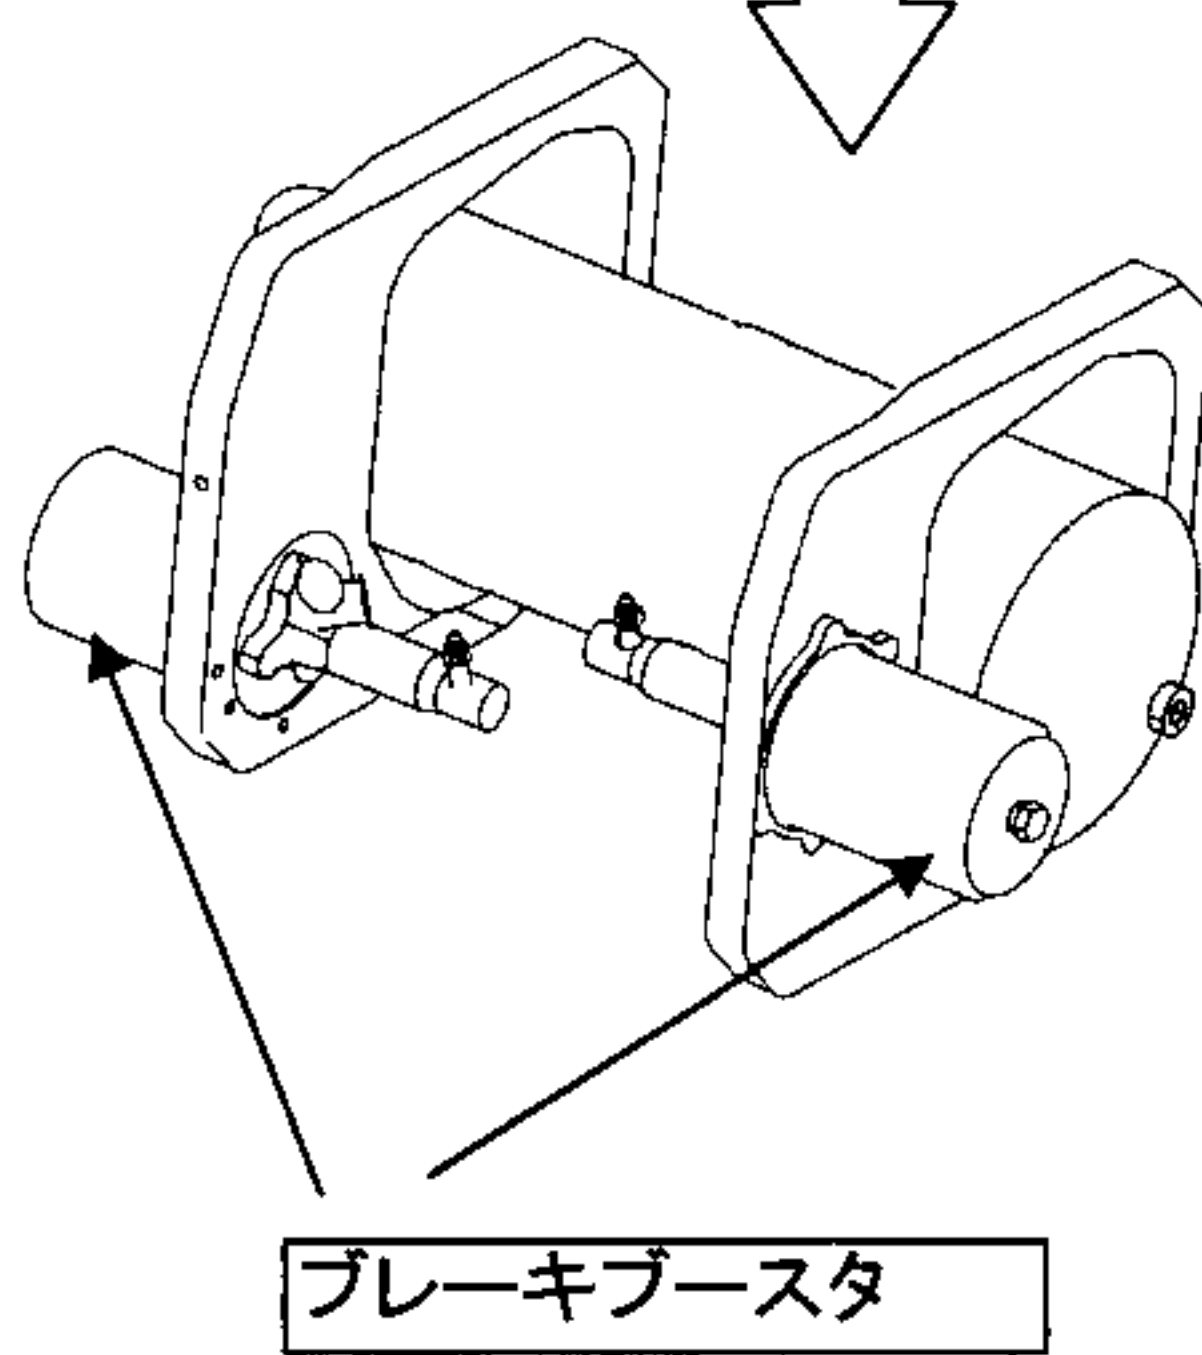
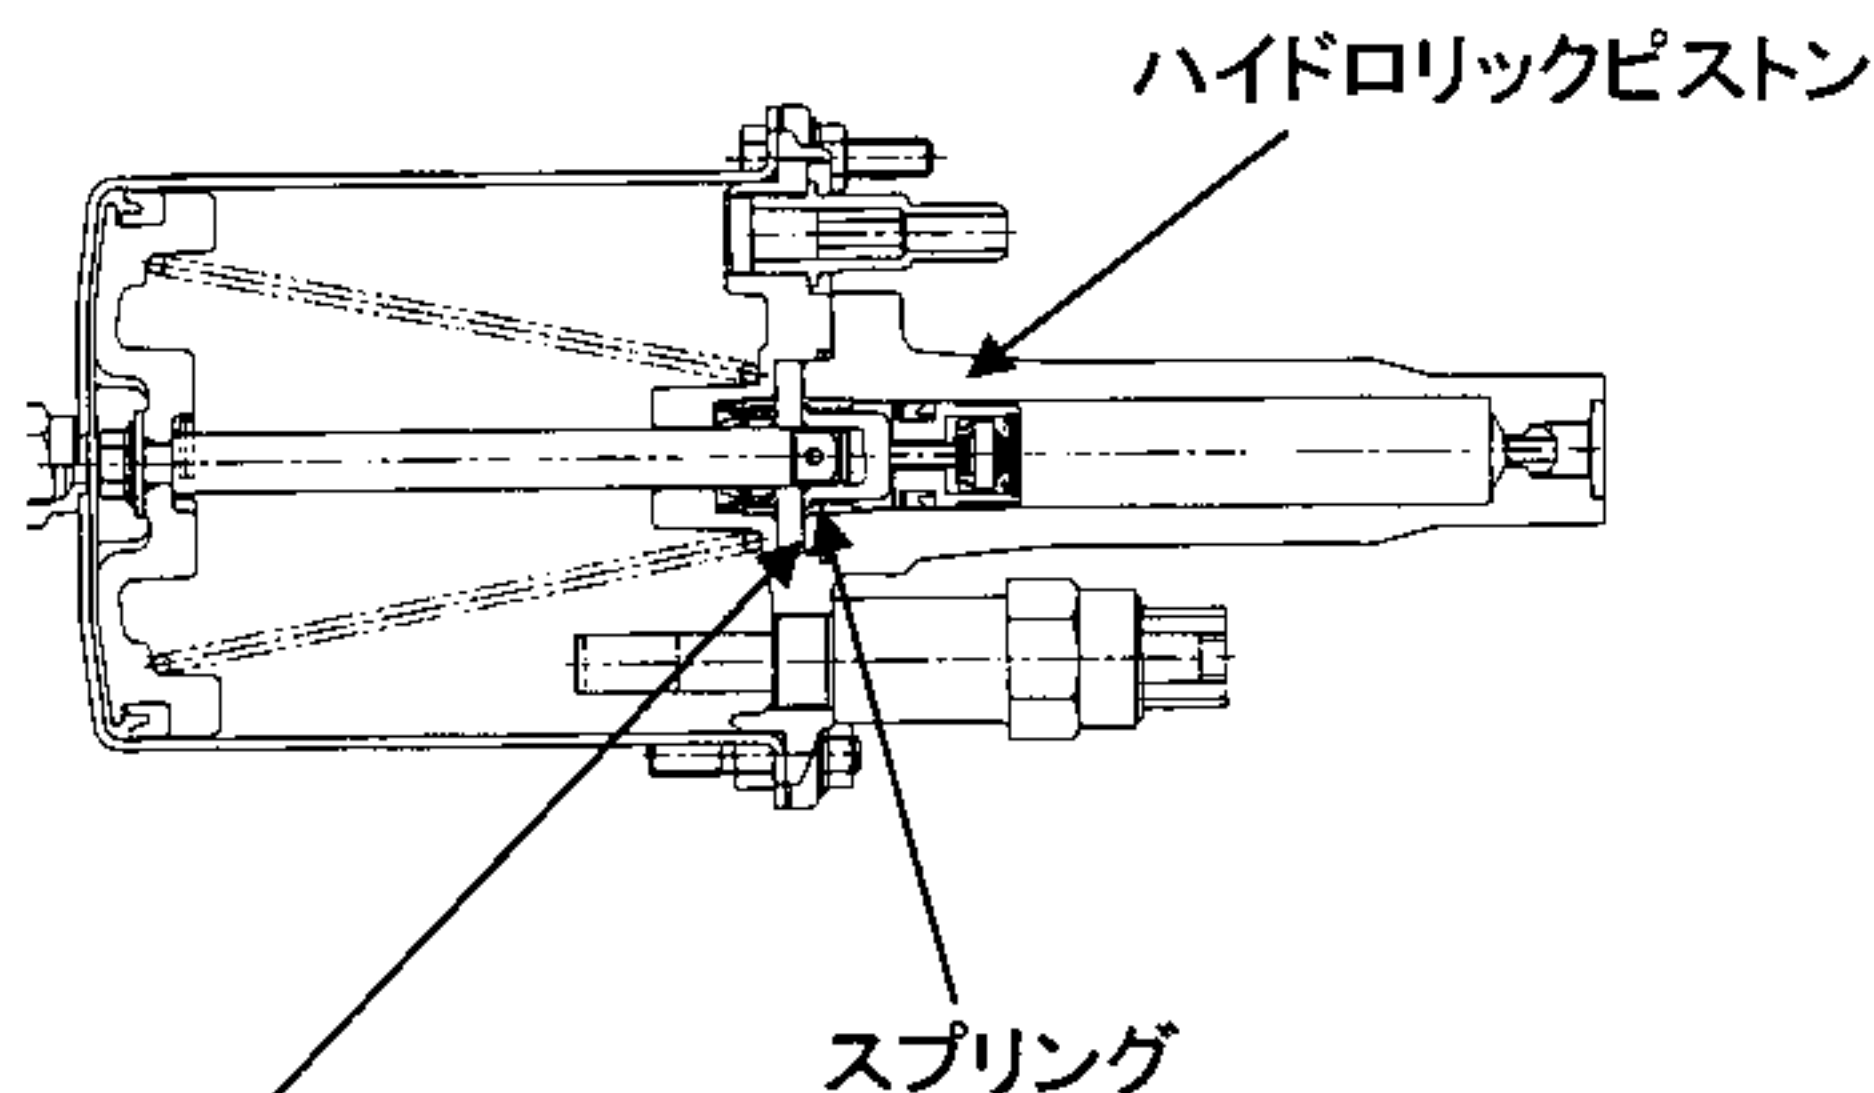
注:   は、交換部品を示す

制動装置のブレーキブースタのハイドロリックピストン及び当該ピストンとプッシュロッドを結合するピンの抜け止めスプリングの形状が不適切なため、スプリングが外れて当該ピストンとシリンダ間に噛み込む場合がある。そのため、当該ピストンがストロークした位置に固着し、ブレーキが引きずり、最悪の場合、ブレーキが過熱して発火するおそれがある。

全車両、ブレーキブースター式を対策品と交換する。

識別；ネームプレートの上側の右ビス頭部に黄色ペイントを塗布する。
