# 改善箇所説明図

## 基準不適合箇所

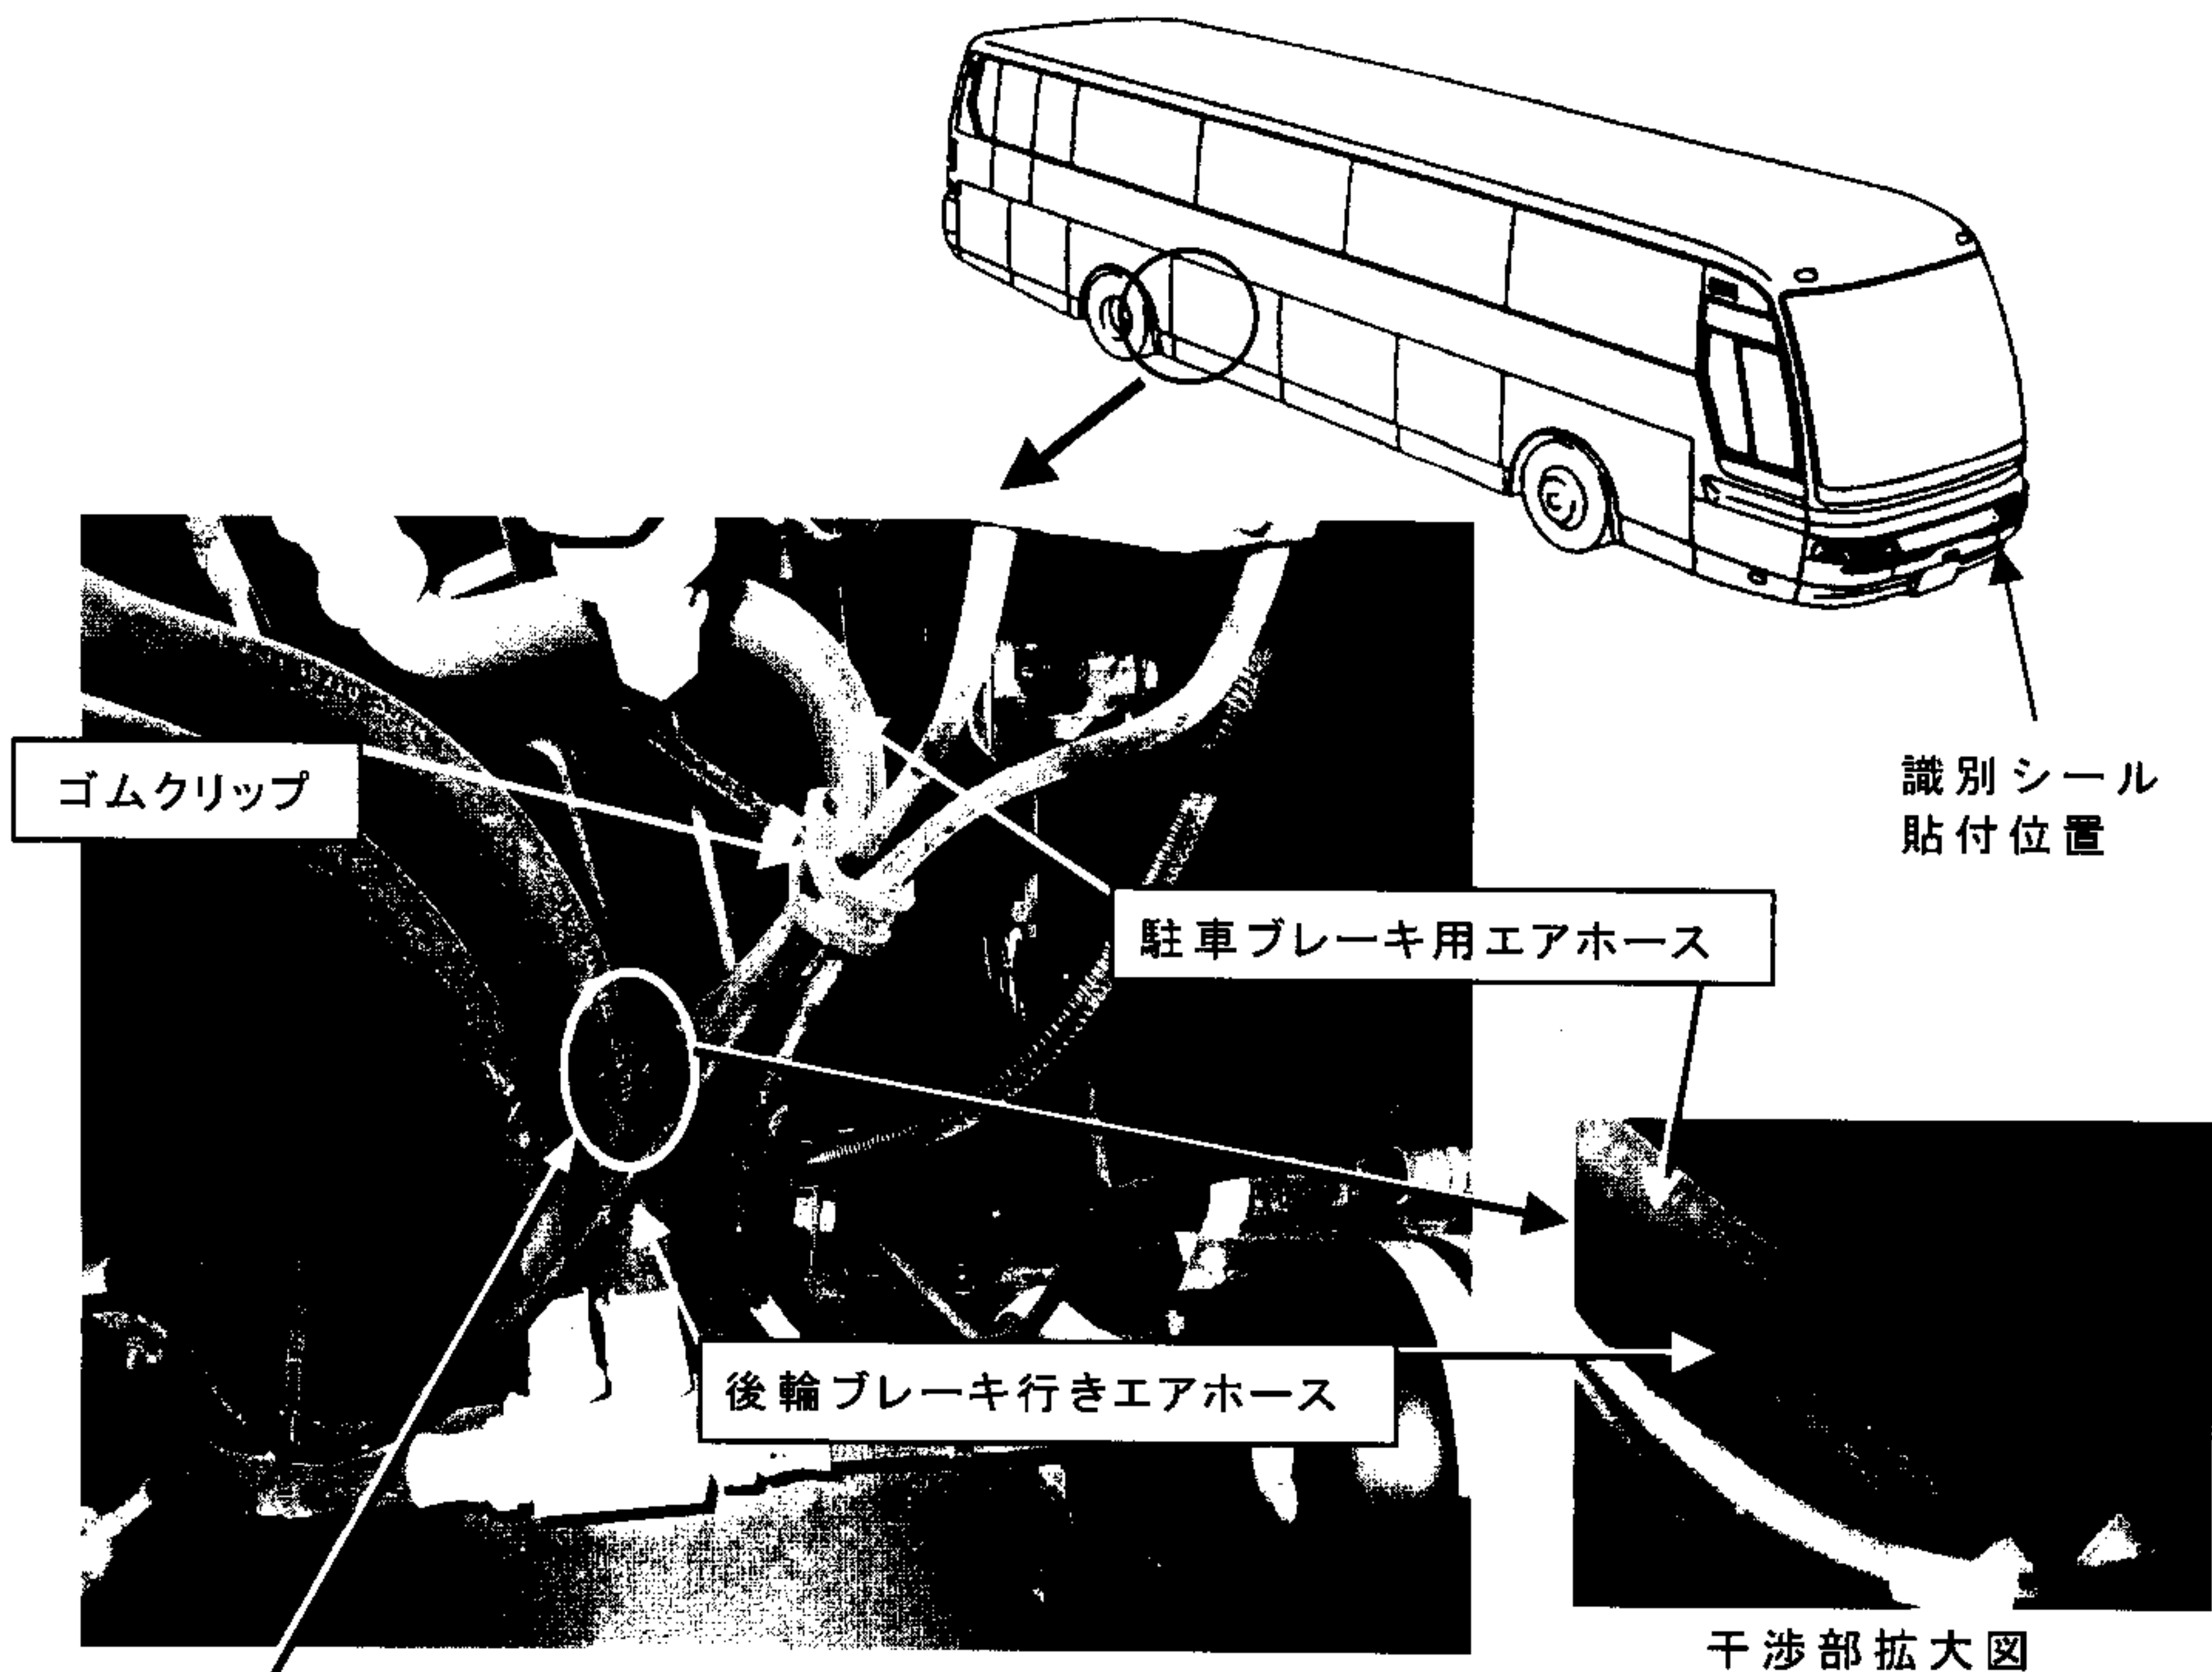
注：□ は、交換部品を示す。

後輪ブレーキ行きエアホースの固定具（ゴムクリップ）の支持位置が不適切なため、駐車ブレーキ用エアホースと干渉するものがある。そのため、このままの状態で使用を続けると、走行時の振動等で当該ホース同士がこすれて摩耗し、最悪の場合、ホースに穴が開いてエアが洩れ、制動力が不足する、又は駐車ブレーキが解除できなくなるおそれがある。

全車両、当該ホース固定具の位置を点検し、不適切なものは正規位置に修正するとともに、両ブレーキホースを新品と交換する。

識別：作業完了後、乗降扉開閉リッド裏に識別シール（φ15 白色）を貼付する。
