# 改善箇所説明図

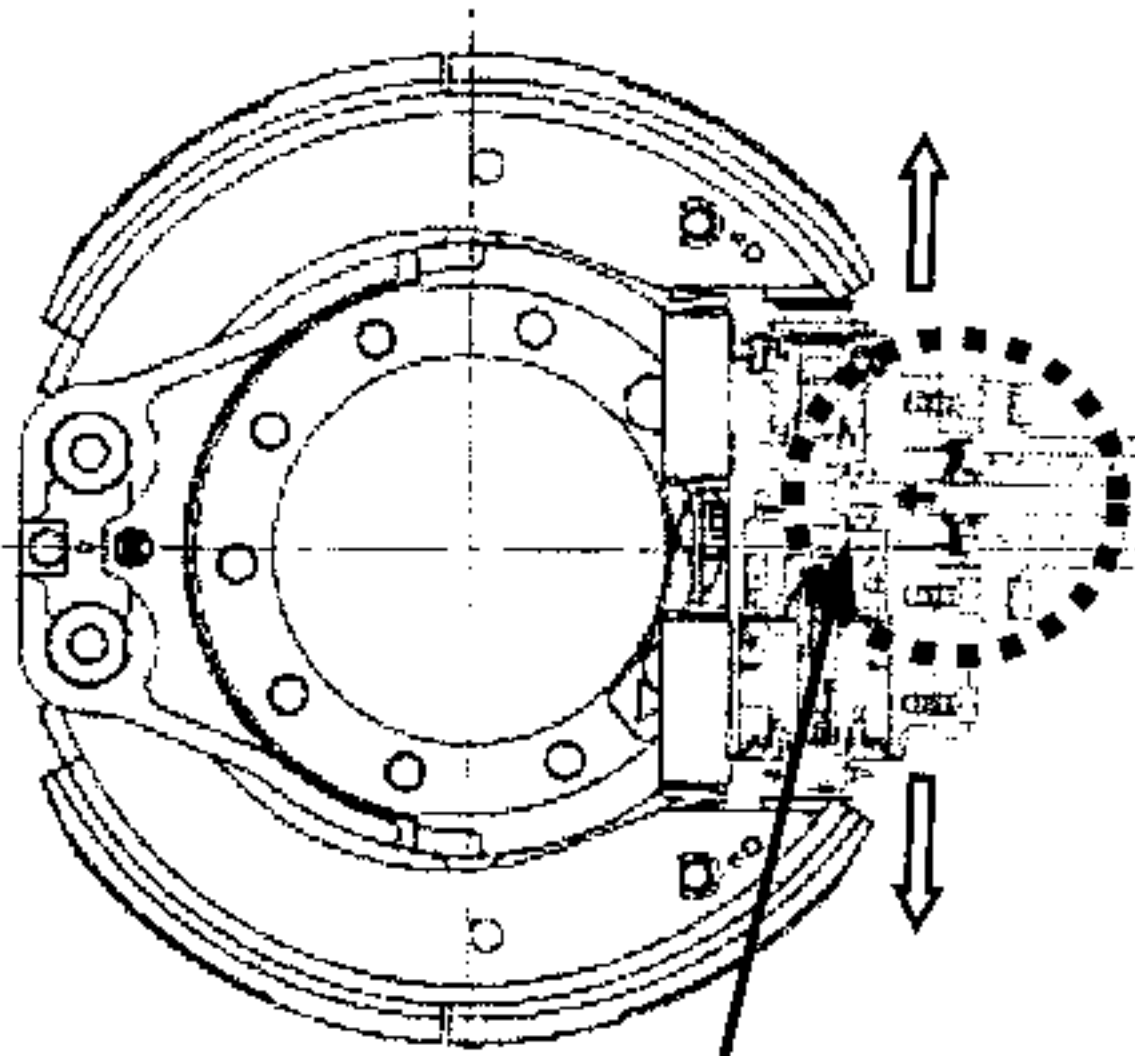
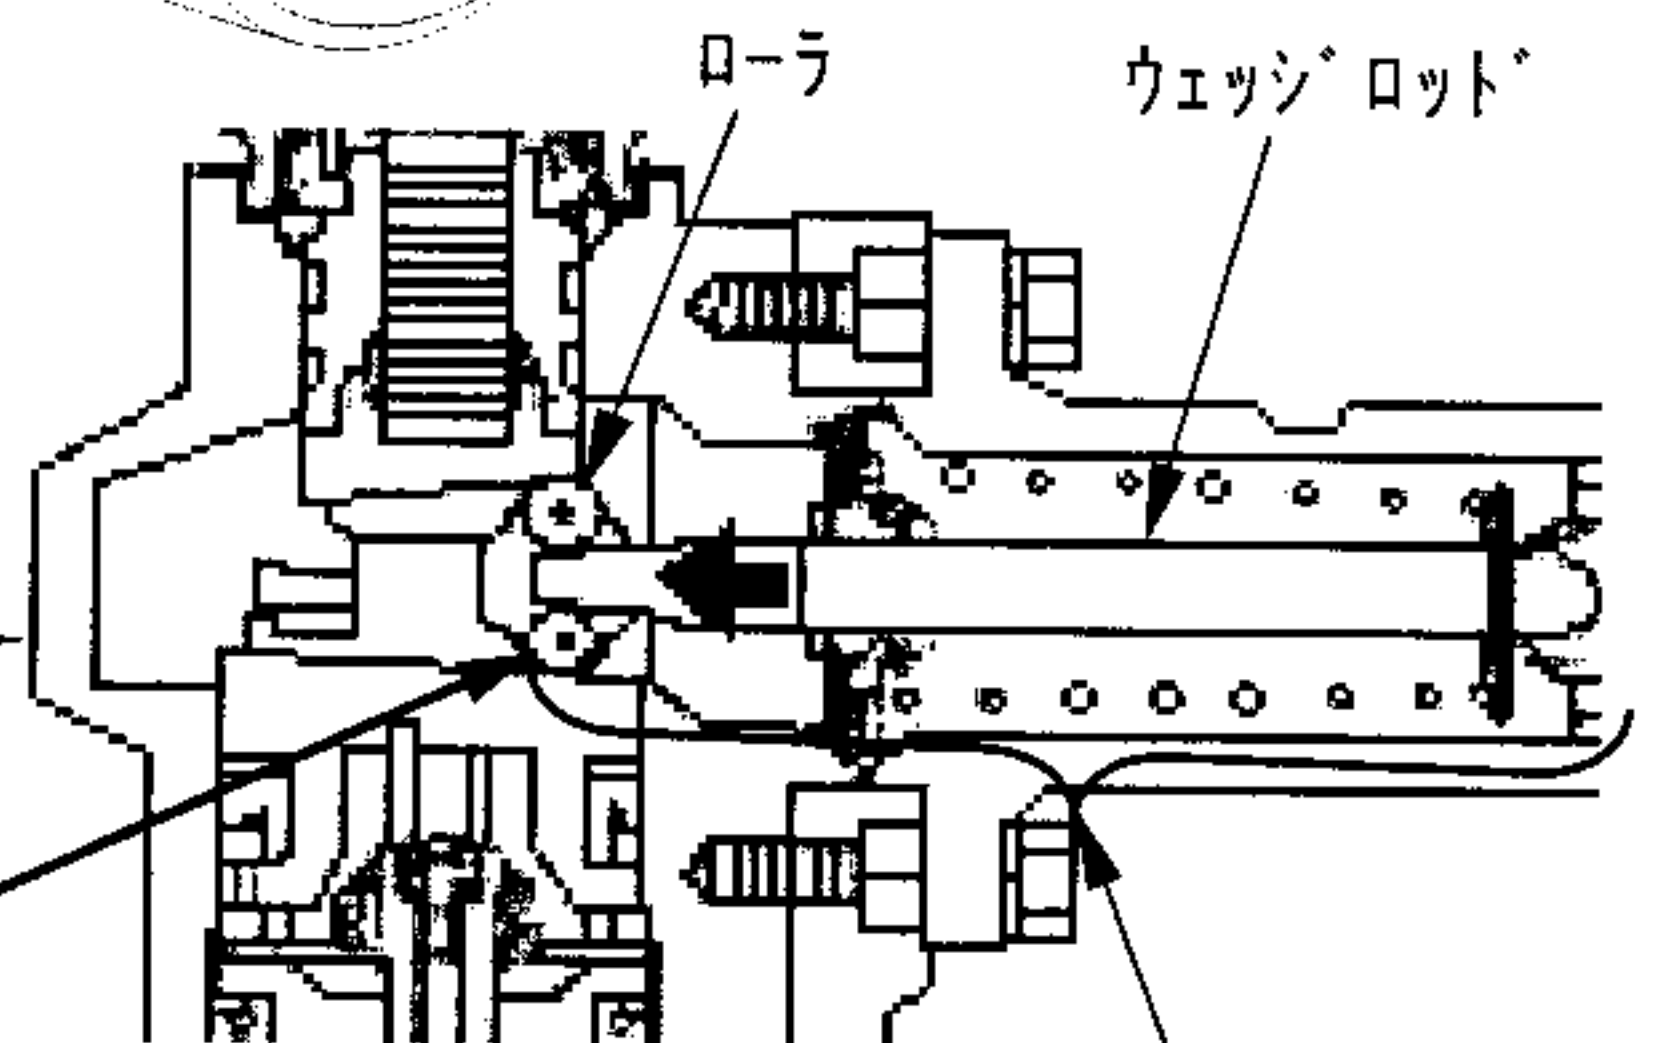
ウェッジロッドアセンブリ

基準不適合箇所

スプリング式駐車ブレーキ装着車において、ブレーキシューを拡張するウェッジロッド先端部のローラに熱処理が不適切なものがある。そのため、当該ローラが早期に破損して、最悪の場合、駐車ブレーキが作動不良となり、駐車制動力が低下するおそれがある。

全車両、駐車ブレーキウェッジロッドをアセンブリで良品と交換する。なお、対策品の全数供給に時間を要することから、当面の暫定措置として、駐車ブレーキの作動確認の点検を実施し、作動不良のあるものは良品と交換し、問題のない車両は後日良品と交換する。
