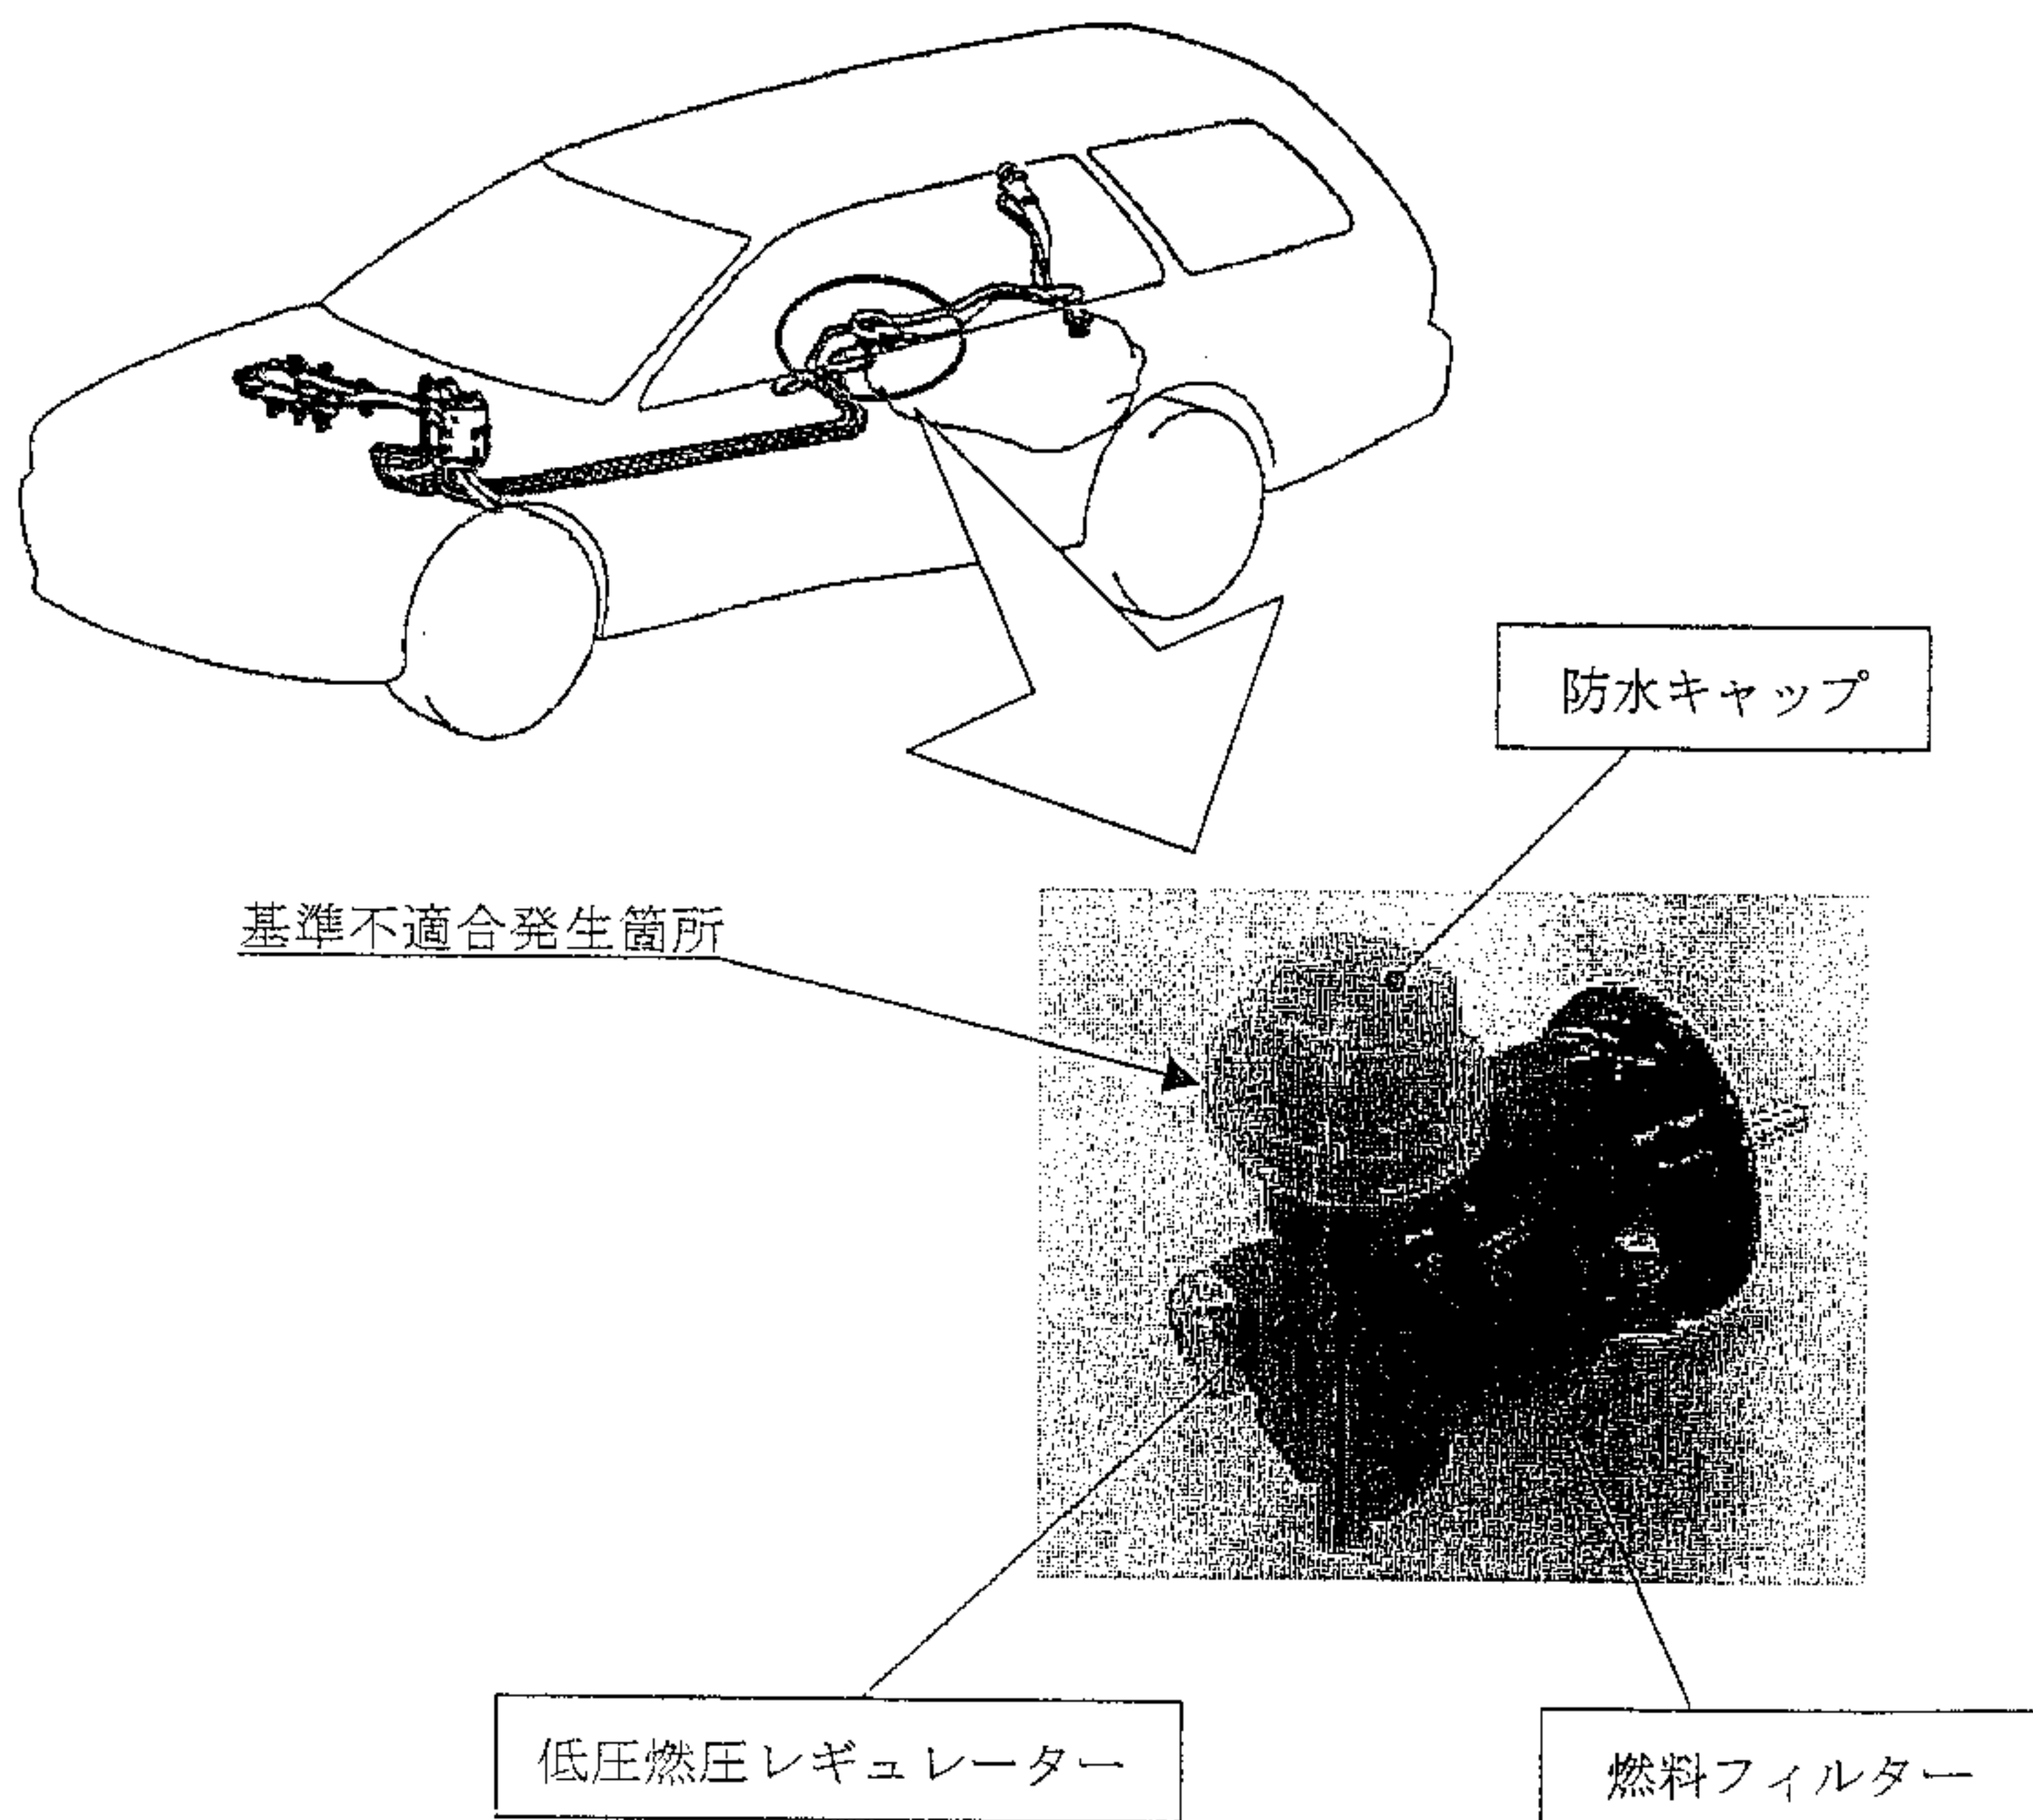
燃料フィルターに取付けられた低圧燃圧レギュレーターに防水キャップが未装着のものがあり、水が浸入することがある。そのため、レギュレーター内部に錆が発生し、最悪の場合、燃料が漏れるおそれがある。

注：  は交換部品を示す。

全車両、防水キャップの有無を点検し、防水キャップ未装着のものは低圧燃圧レギュレーターおよび燃料フィルター一式を新品と交換する。

識別：後席右側ドアのアップパーヒンジ下側取付けボルト頭部に、白色または黄色のペイントを塗布する。
