# 改善箇所説明図

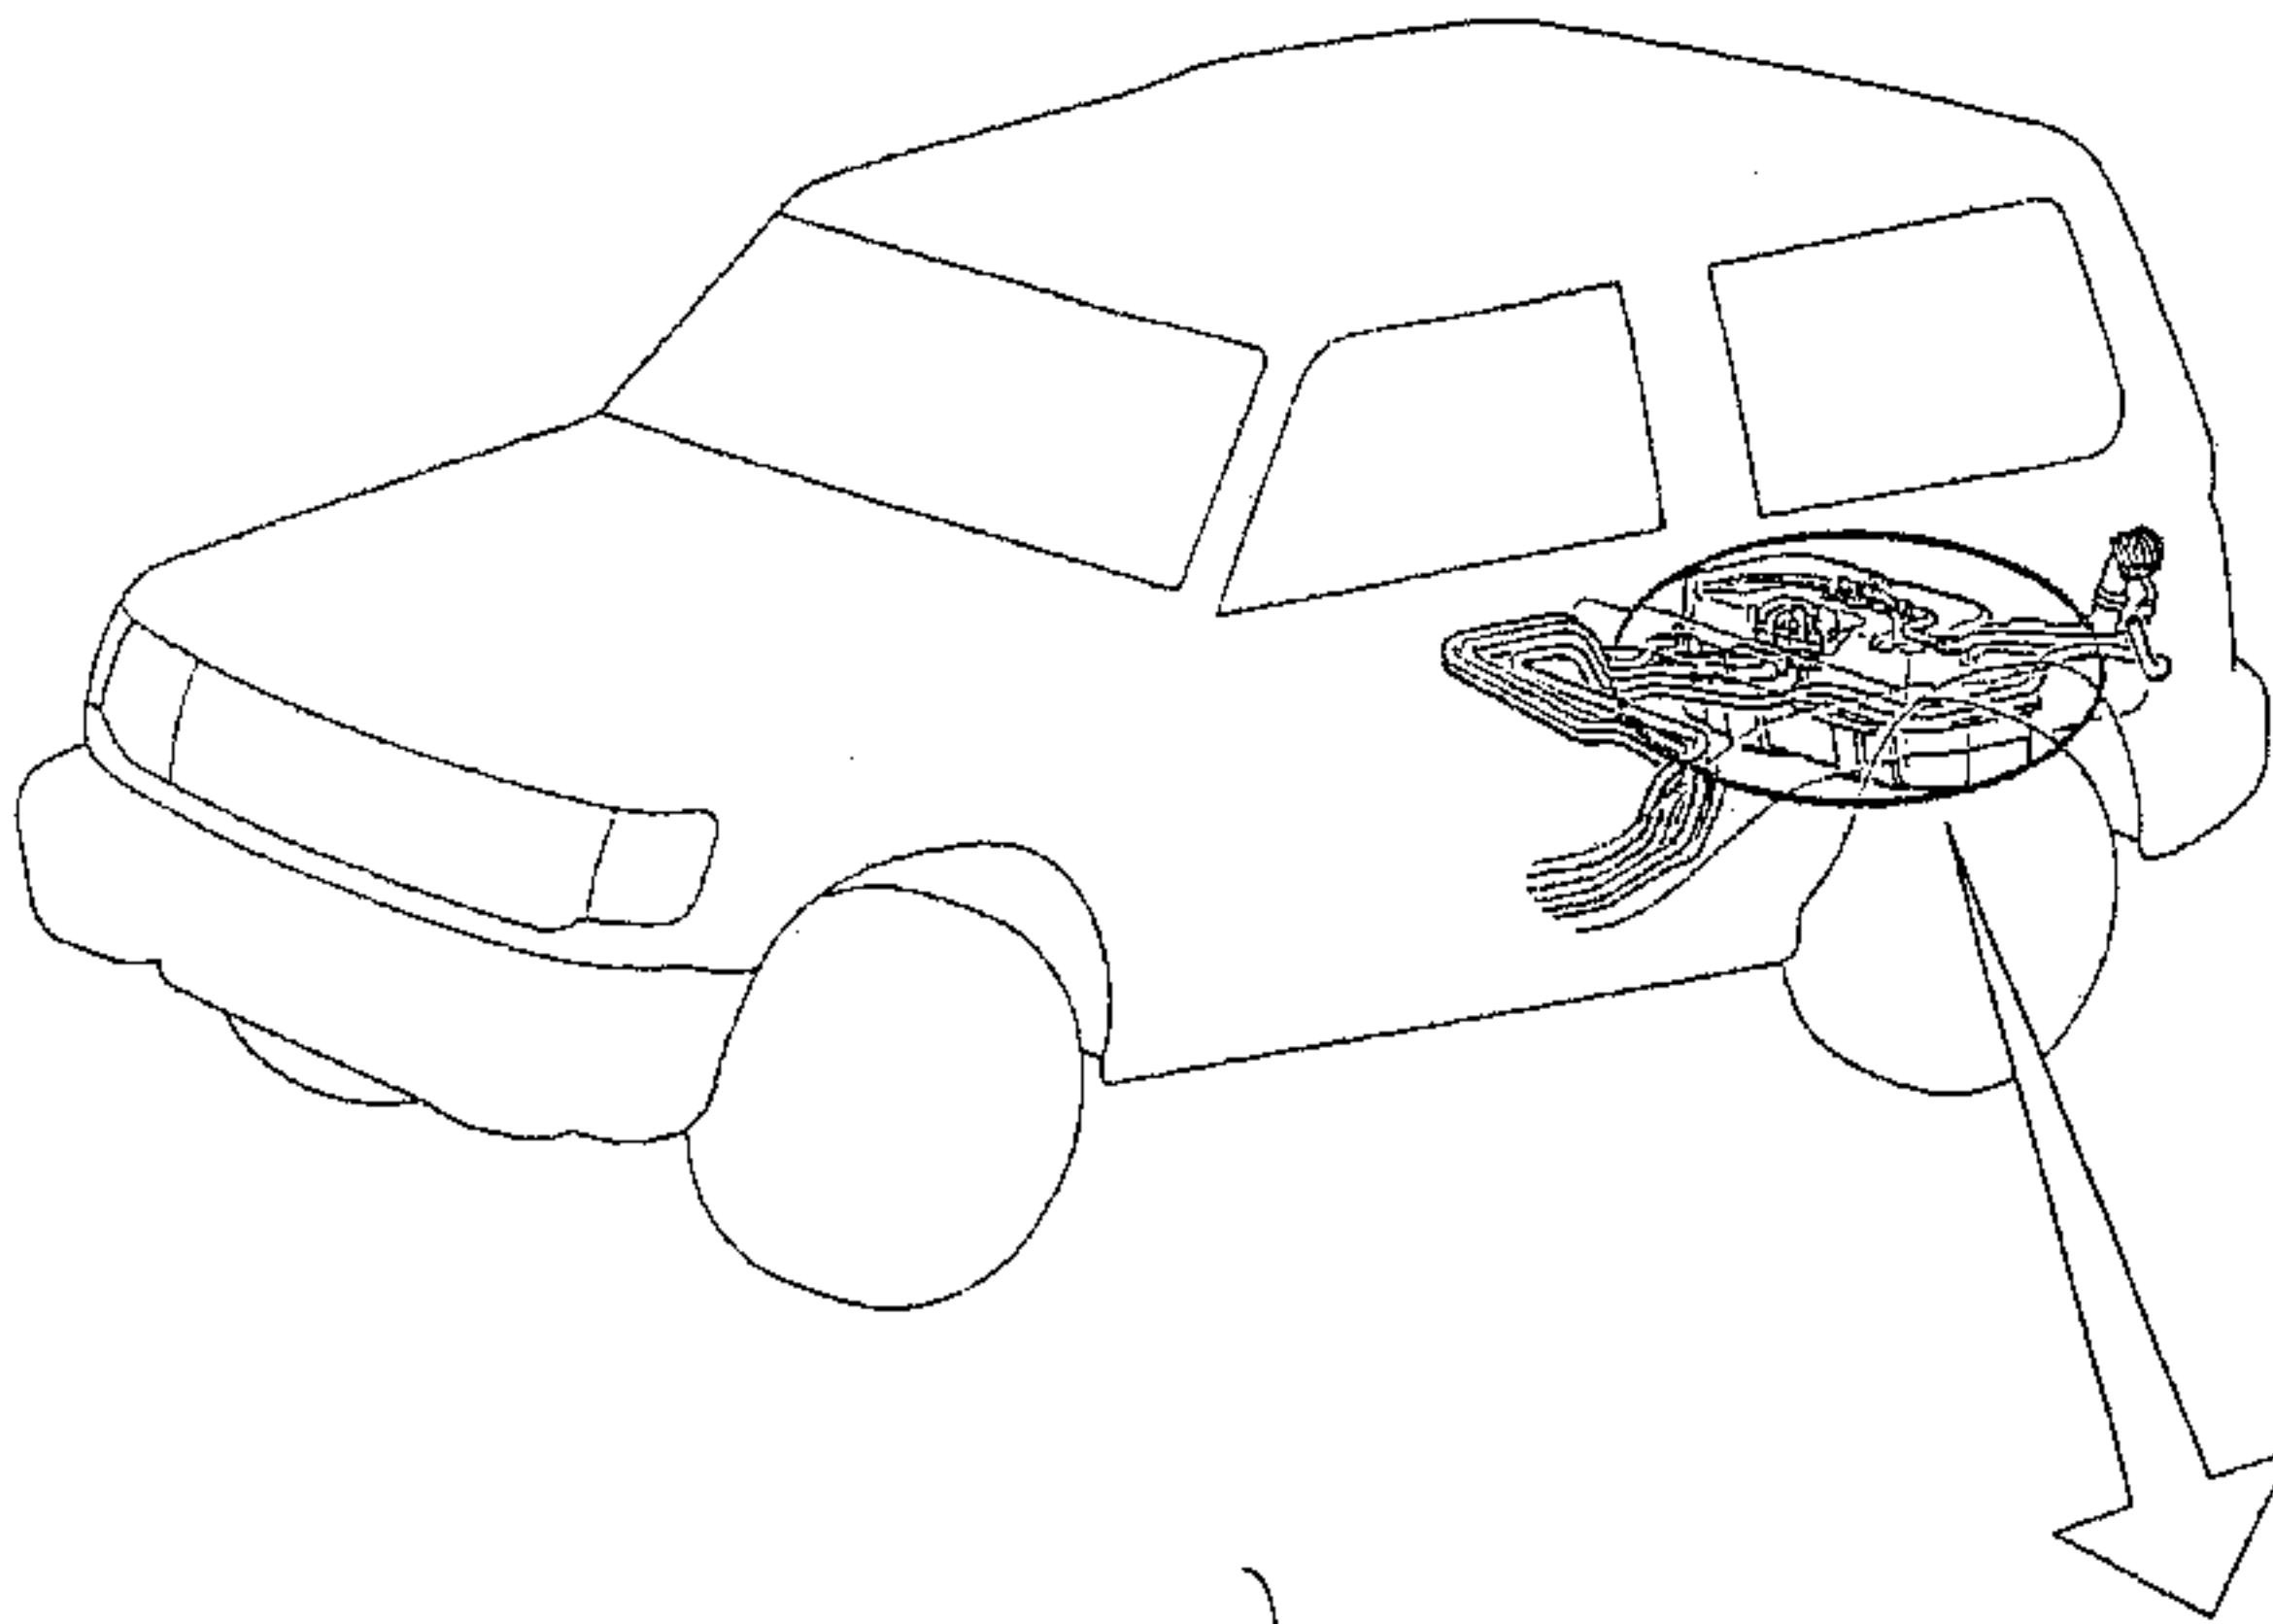
ースと燃料パイプを接続する作業の確  
が不備なため、燃料配管継手部の嵌合  
分なものがある。そのため、燃料が滲  
悪の場合、当該継手部が外れて燃料が  
エンストし、再始動できなくなるおそ  
る。

基準不適合発生箇所  
(燃料配管継手部)

全車両、燃料配管継手部の嵌合状態を点検し、確実に接続する。

識別：燃料ホースのパイプ側継手部に白色または黄色ペイントを塗布する。

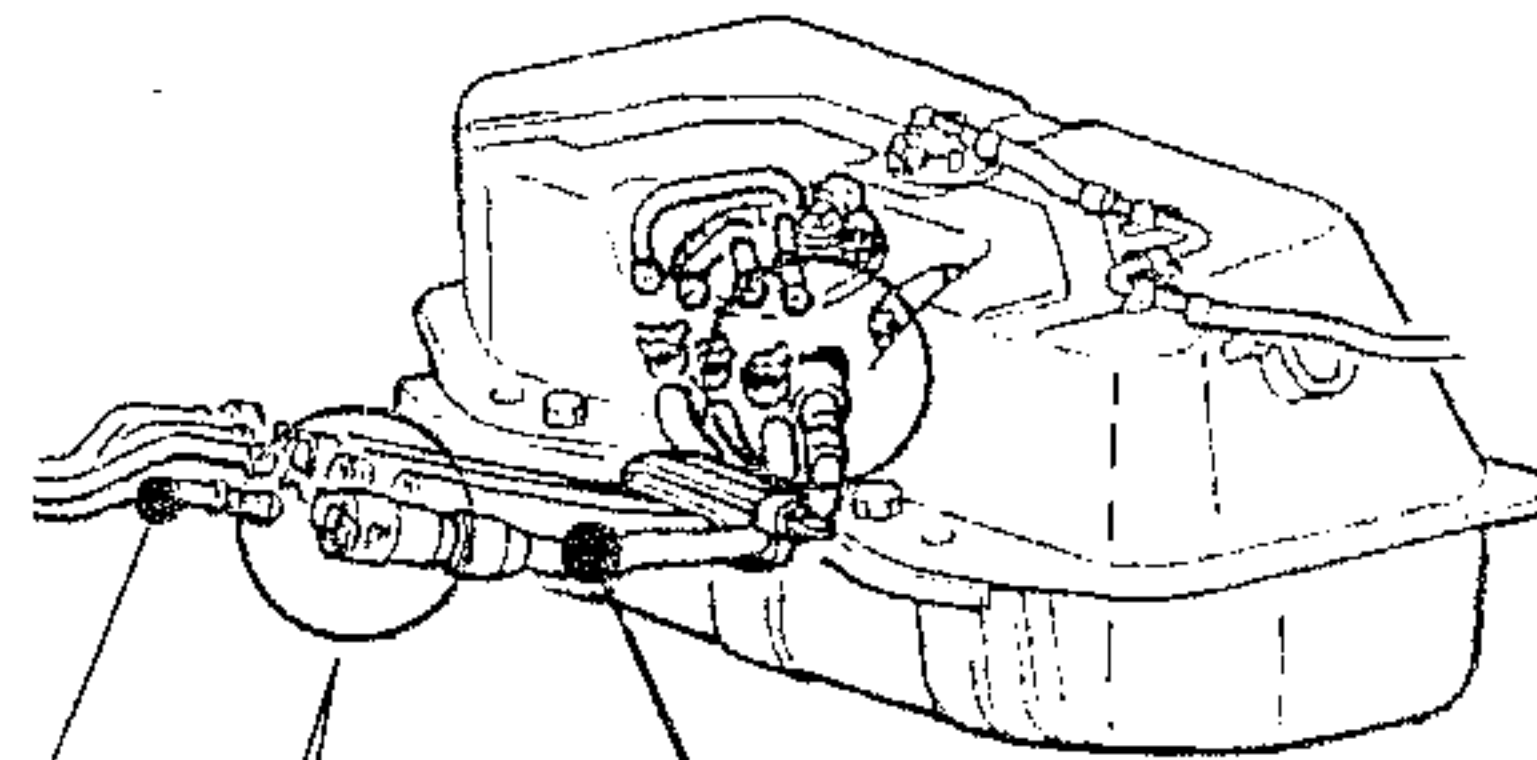
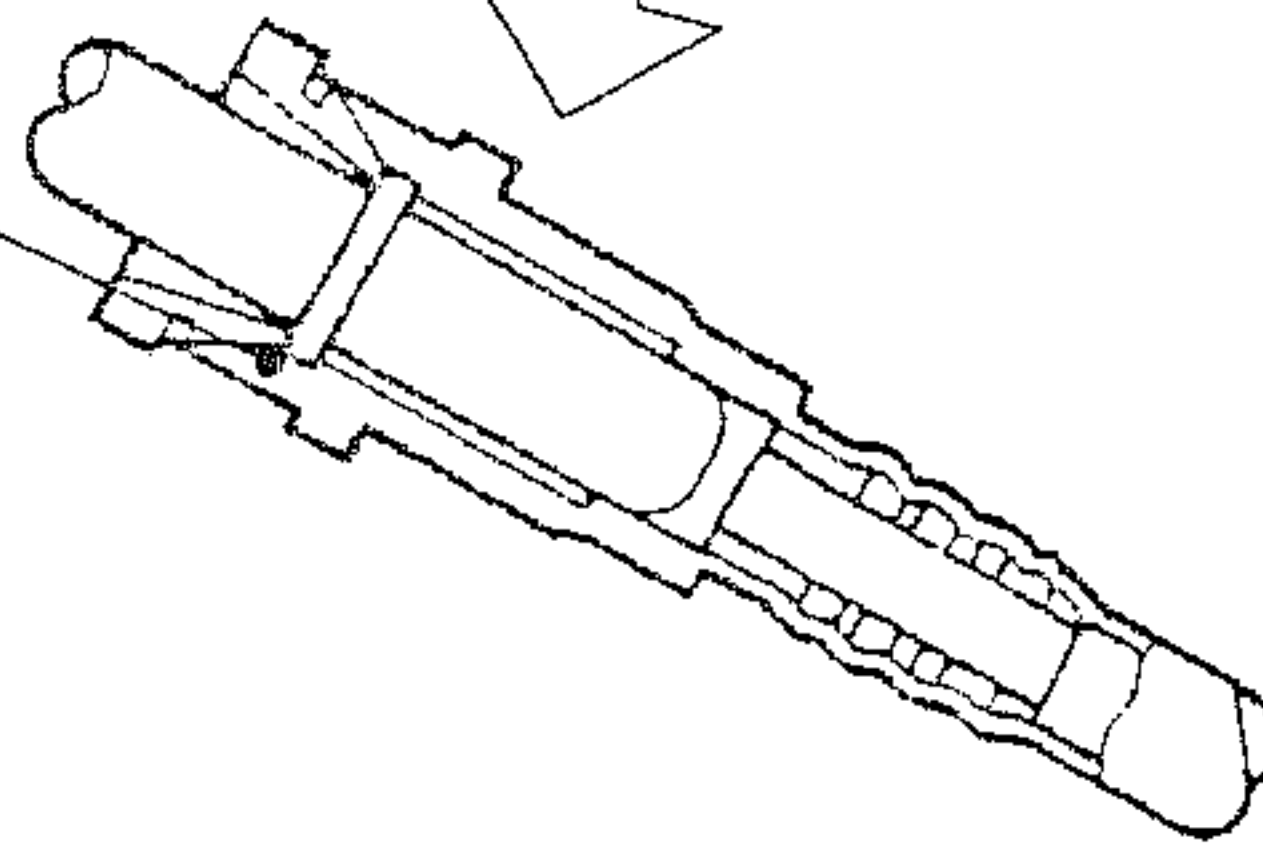
燃料パイプ

燃料ホース

(ヒューエルハイプレッシャーホース)
