## グローブボックス裏配線

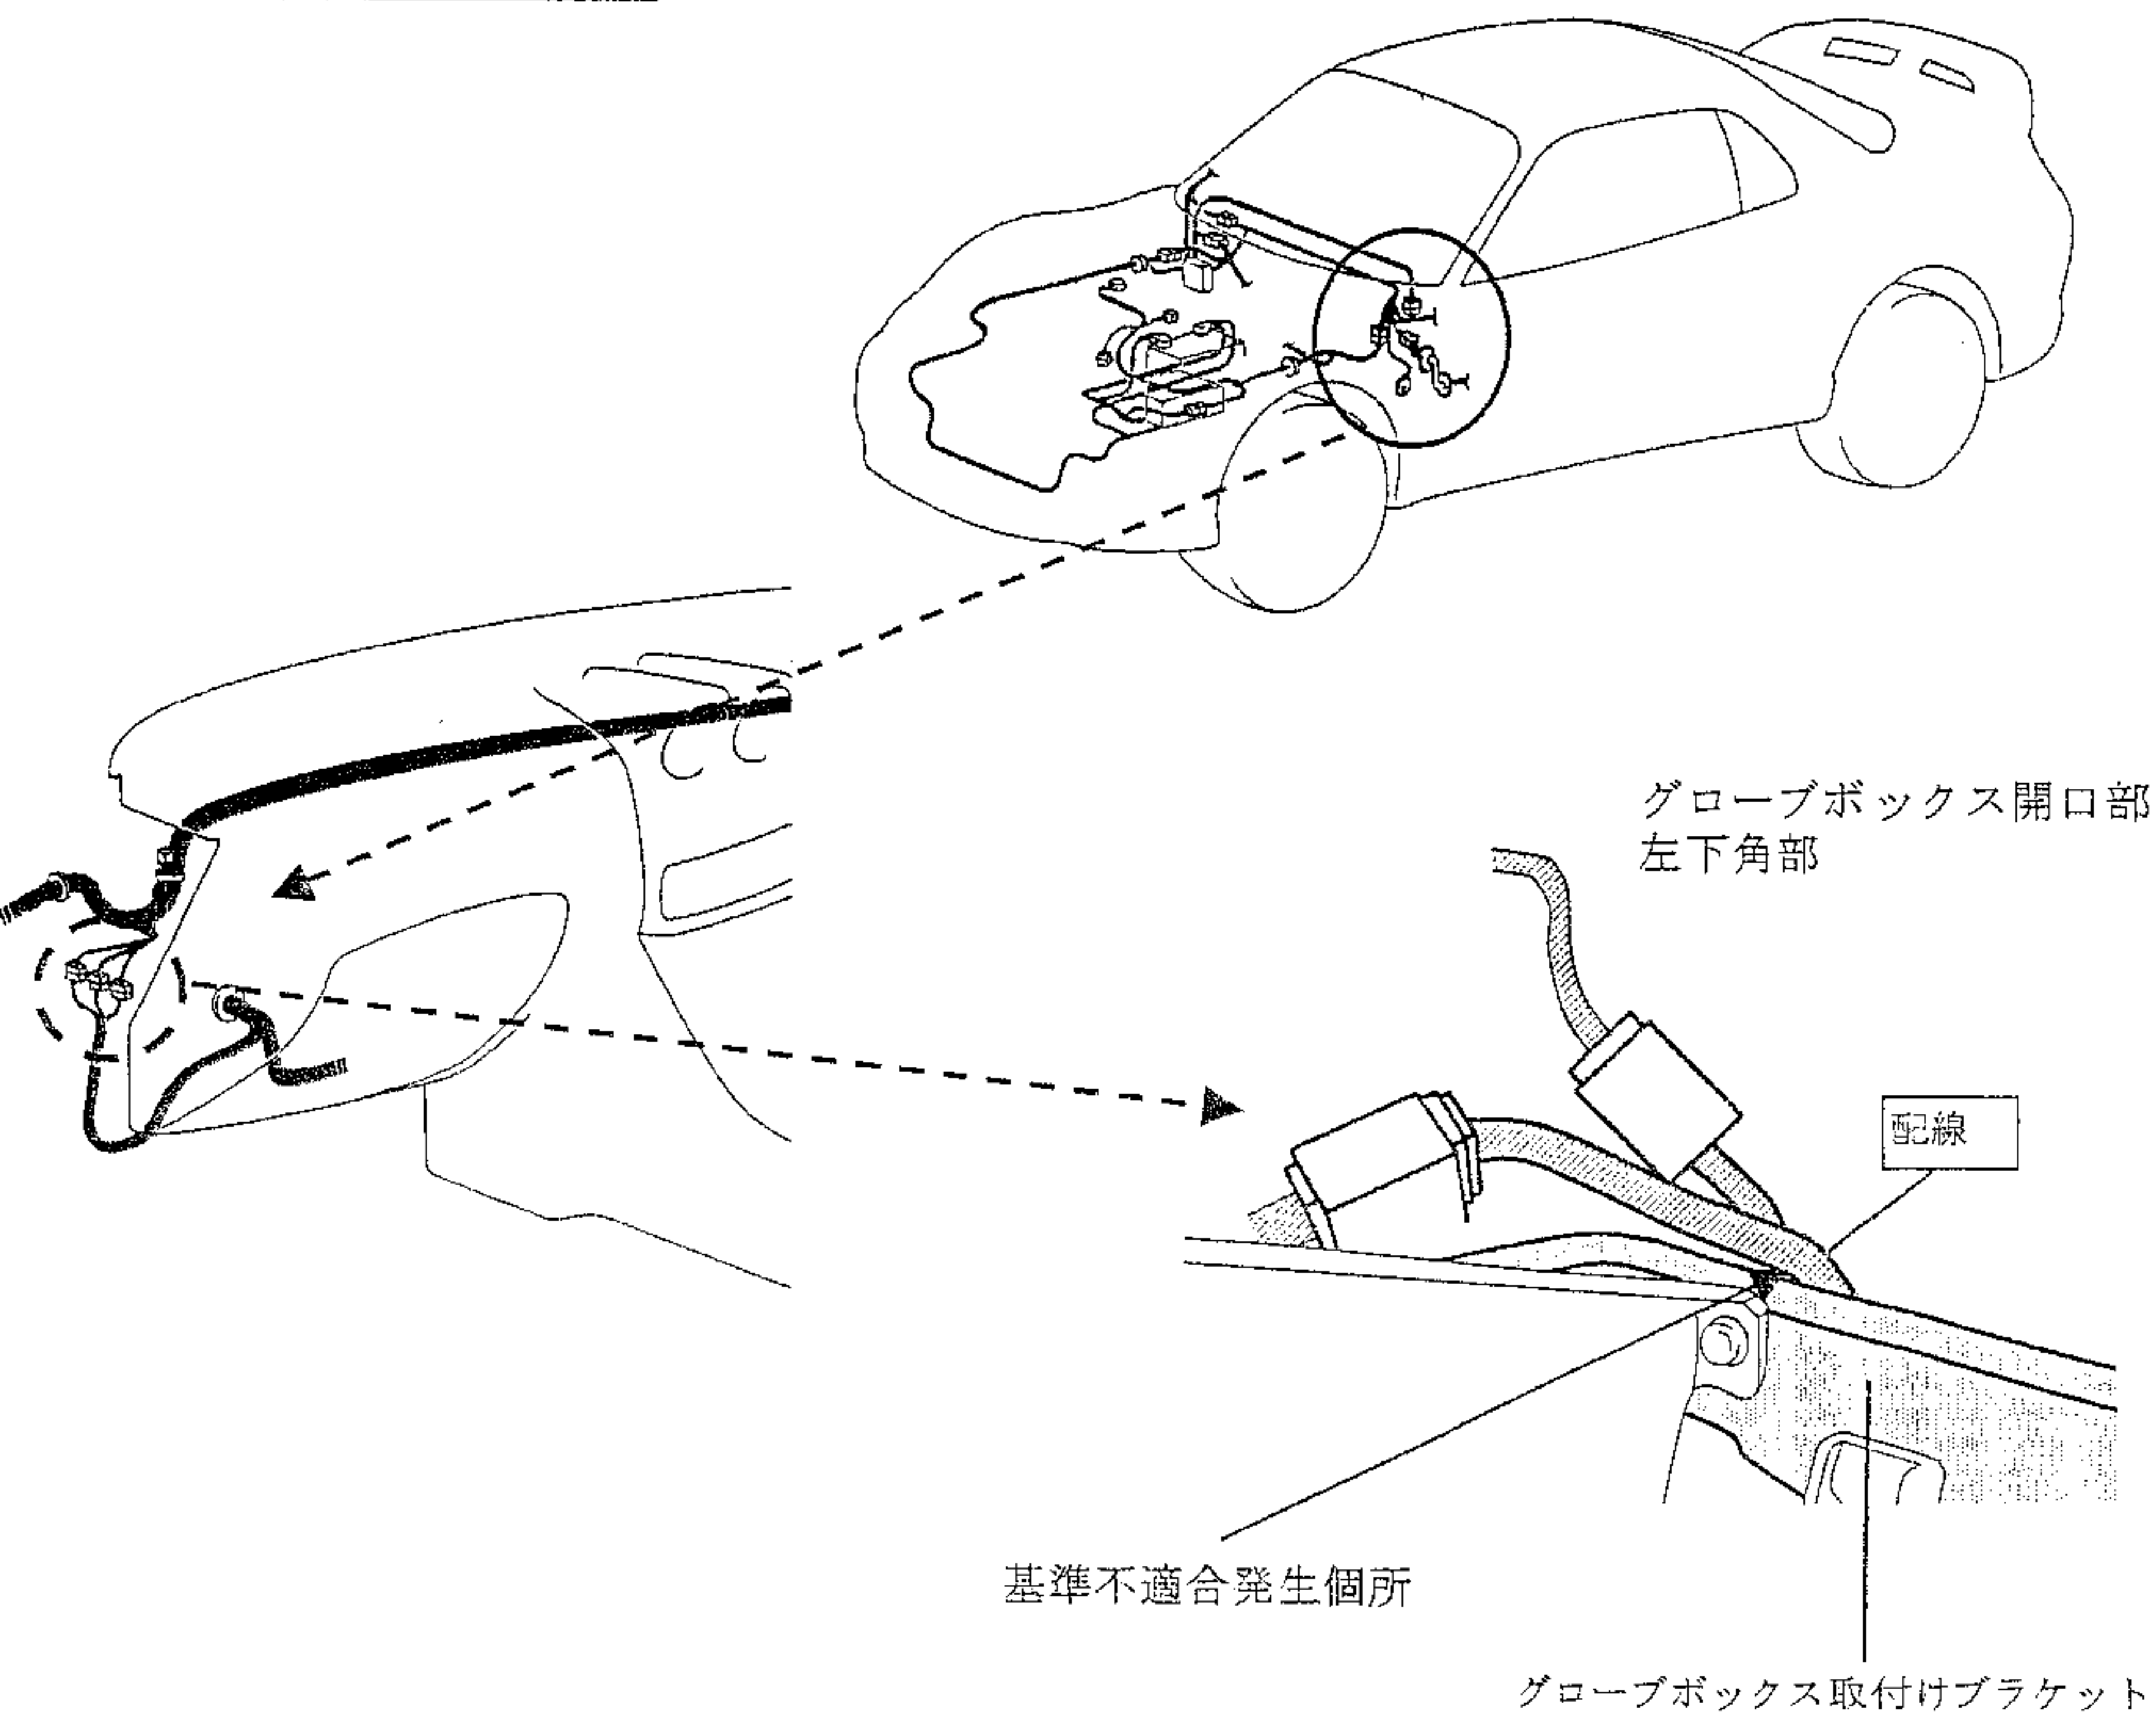
車室内の電気配線とグローブボックス取付けブラケットの隙間が狭いものがあり、走行中の振動で配線と当該ブラケット端末が干渉し、配線の被覆が損傷する場合がある。そのため、最悪の場合、配線がショートし、ヒューズが切れ、エンジン始動不能またはワイパー作動不良となるおそれがある。

全車両、グローブボックス取付けブラケット端末に保護テープを張付ける。

なお、配線を点検し、損傷している場合には、修理可能なものは修正し、修正不可能なものは新品と交換する。
