## 改善箇所説明図

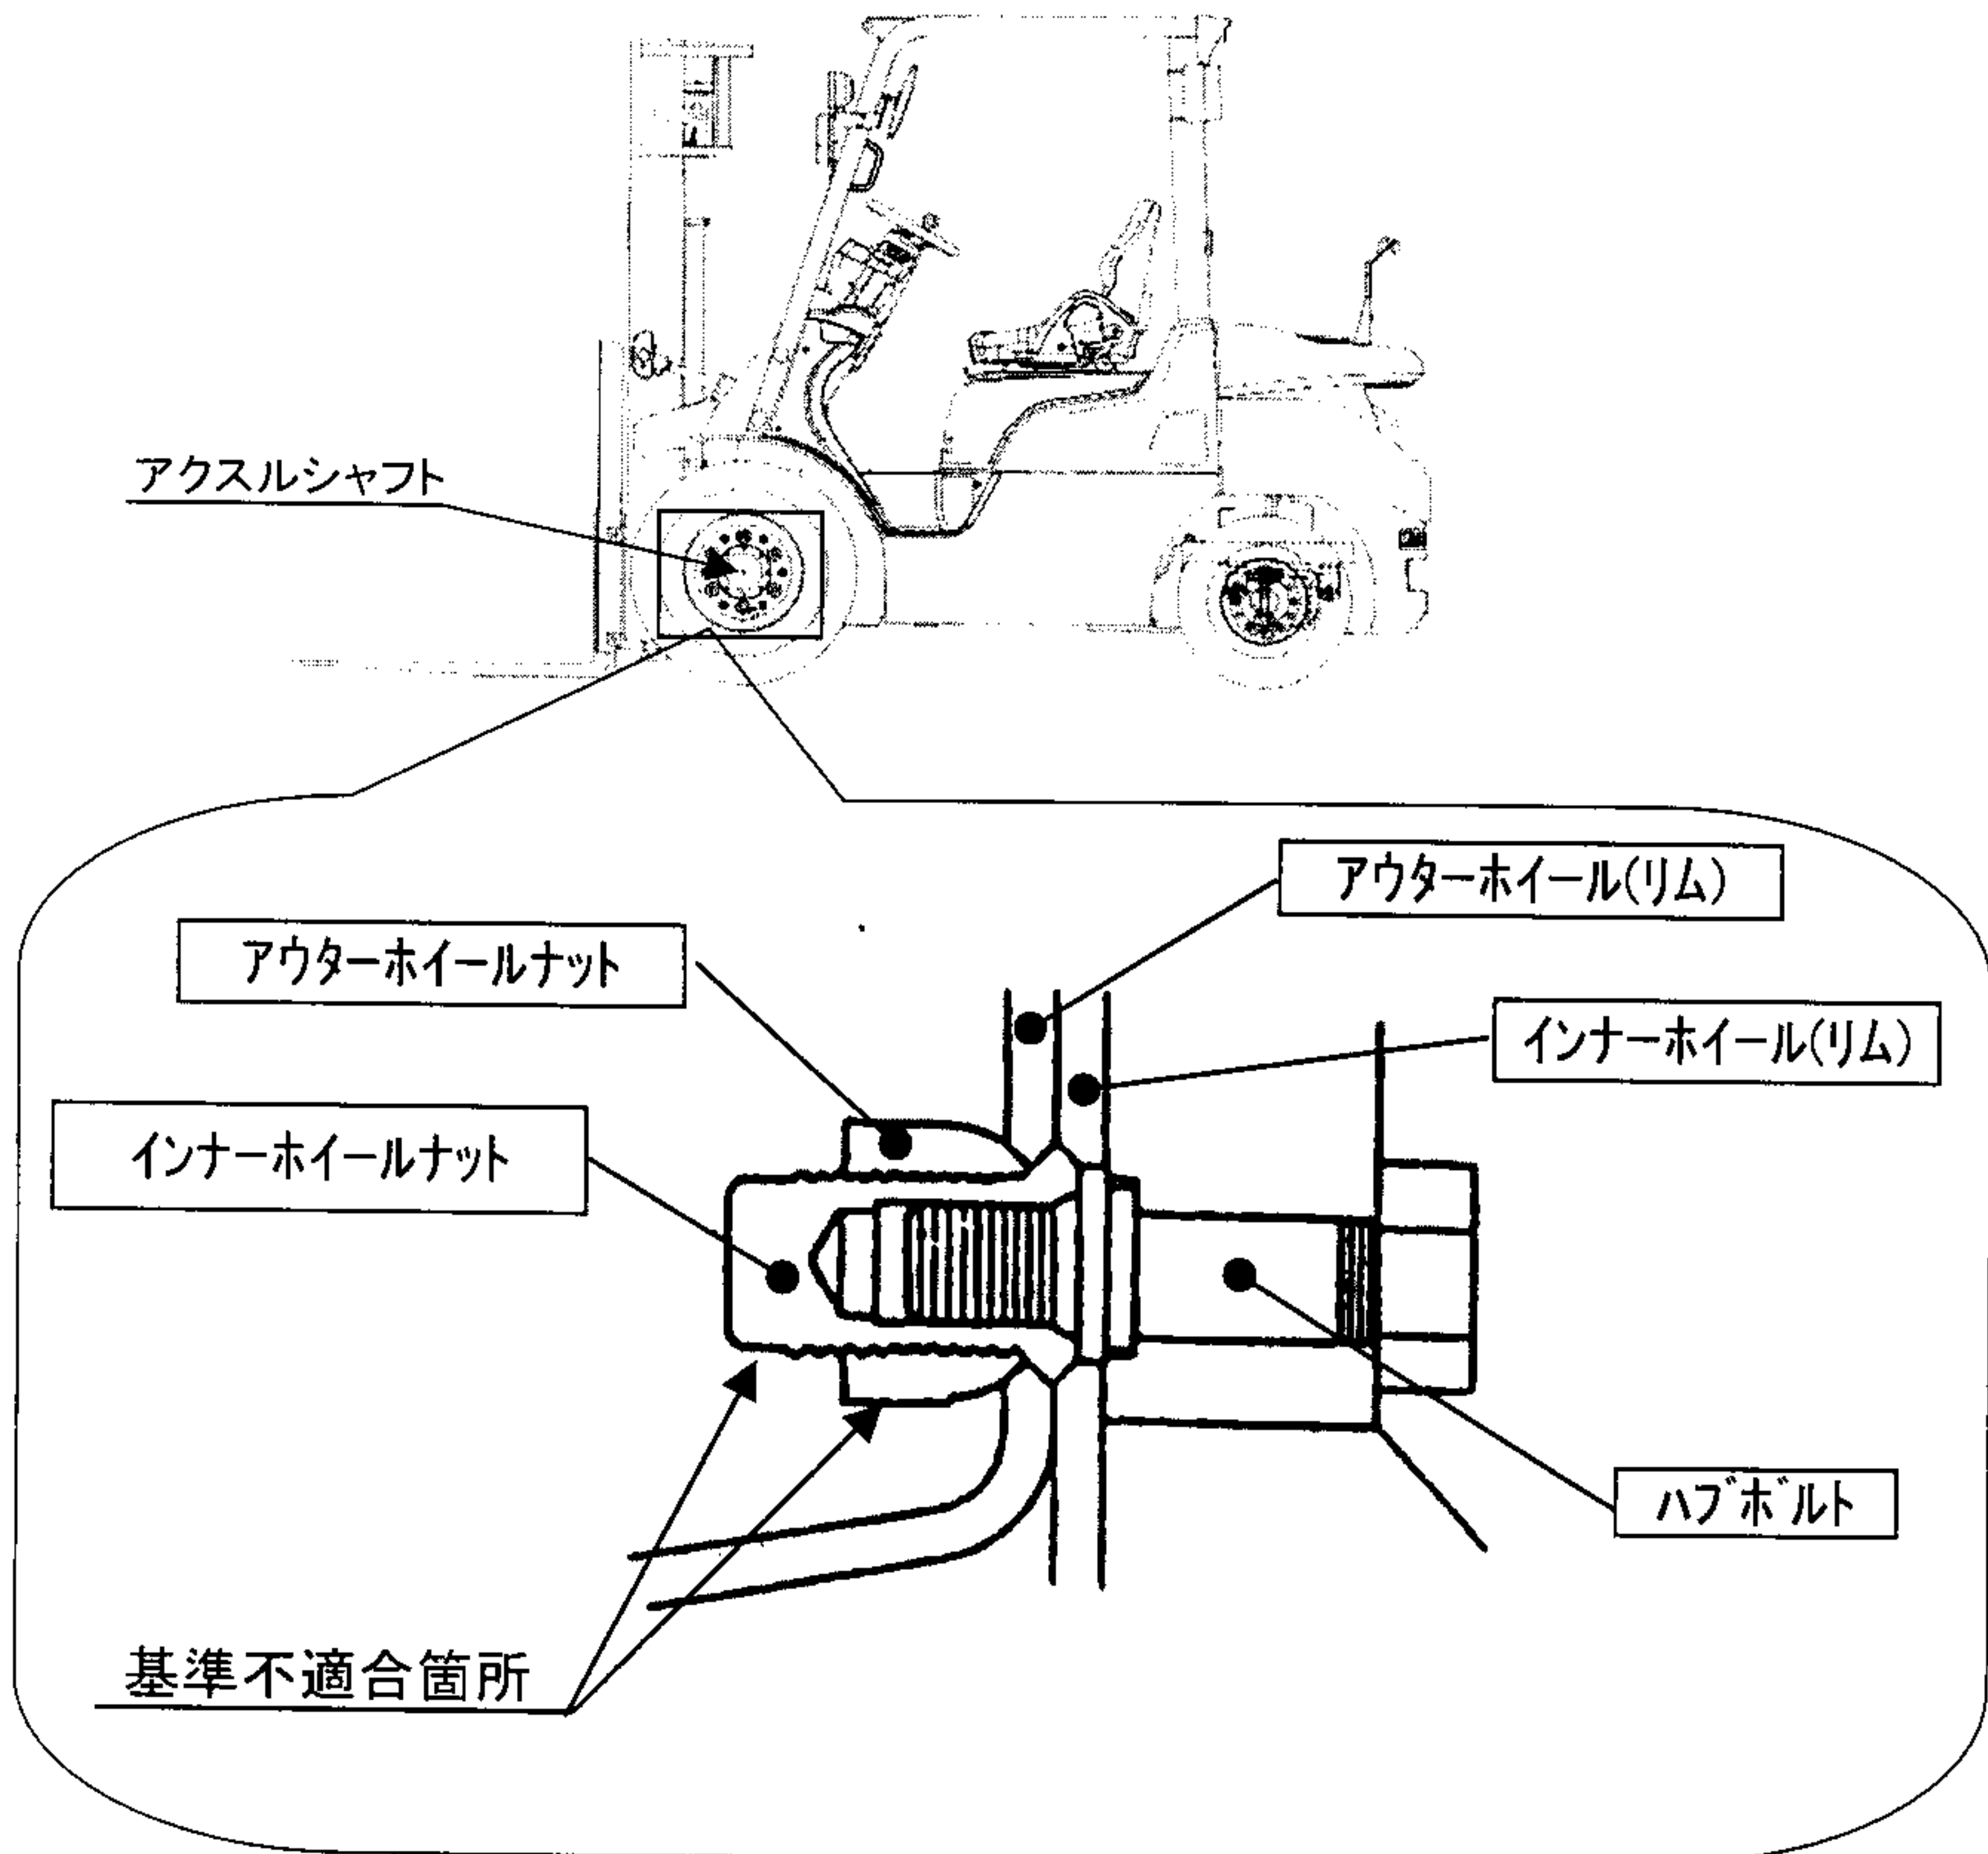
フロントダブルタイヤのホイールナットの締付力が不足しているものがあり、走行中にホイールナットが緩むことがある。そのため、そのまま使用を続けると、最悪の場合、ホイールナットが脱落あるいはハブボルトが折損し、タイヤが脱落して走行不能に至るおそれがある。

注:  内は、点検・若しくは交換部品を示す。  
 識別: 作業終了したら、アクスルシャフト側面に白ペンキでマーキングする。

全車両のホイール、ホイールナット及びハブボルトを点検し、損傷しているものは新品と交換して、ホイールナットを正規のトルクで締め付ける。
