## 改善箇所説明図

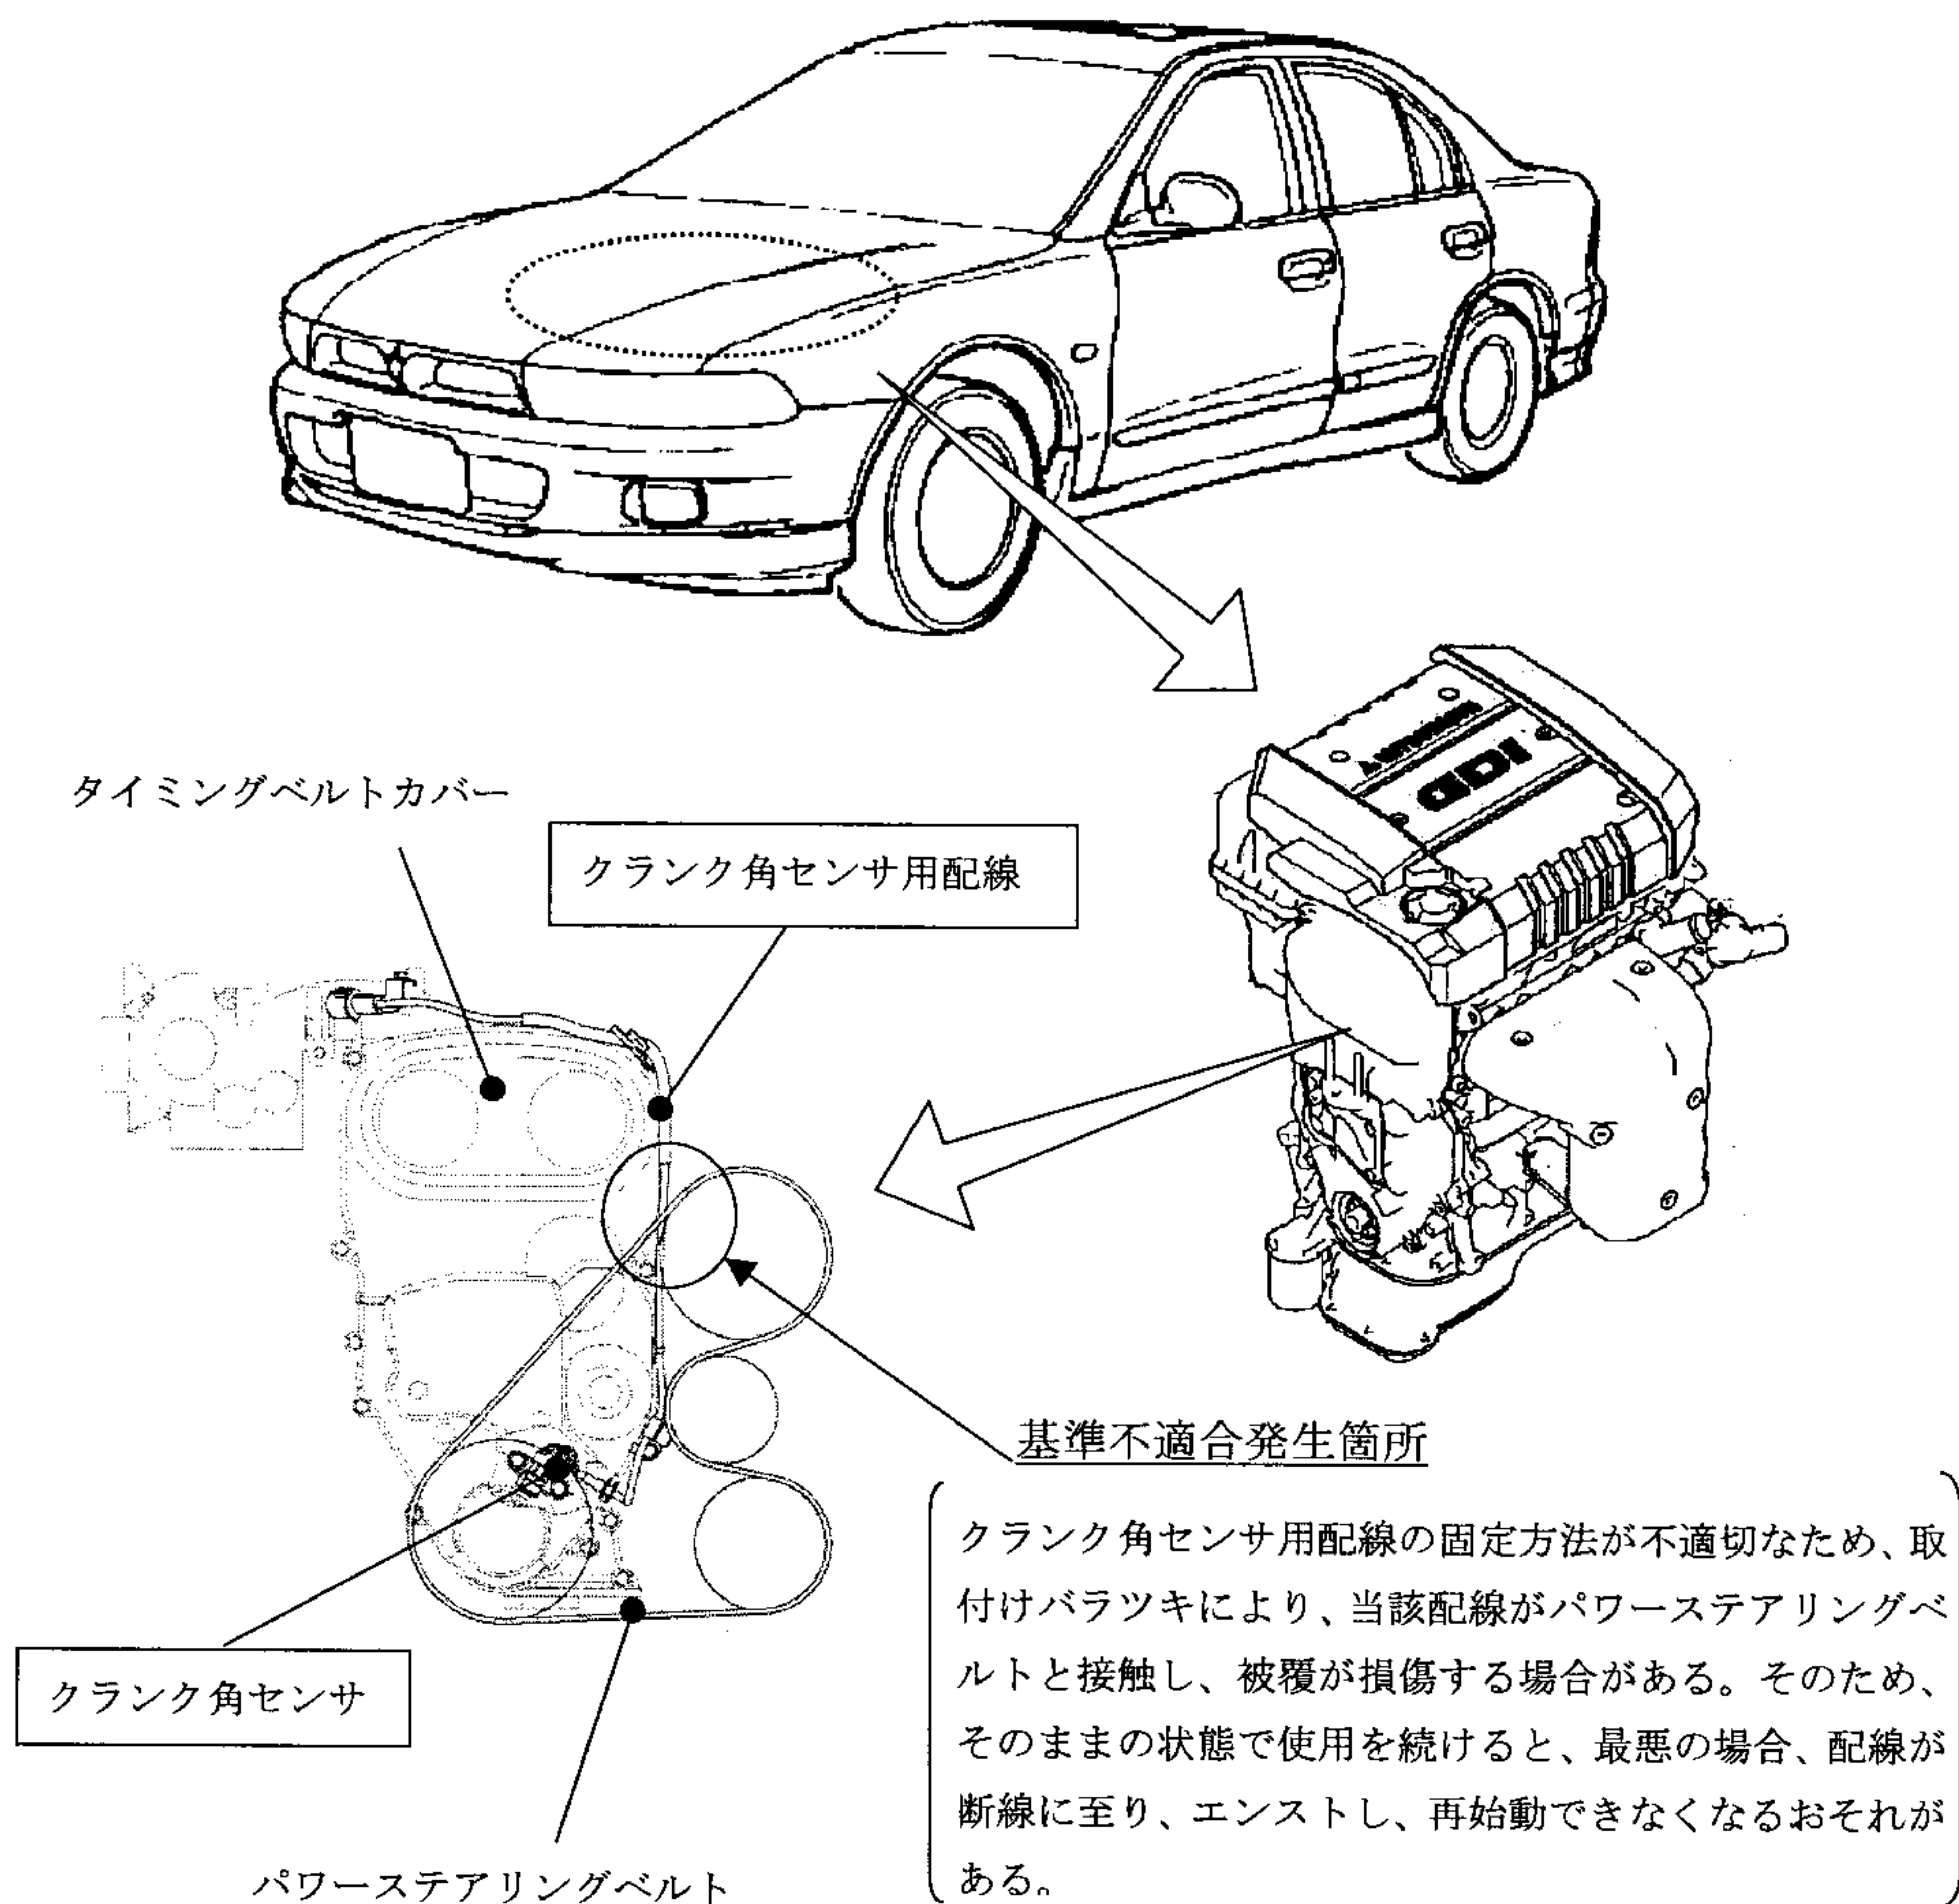
注：図中の  内は交換部品を示す。

全車両、クランク角センサ用配線をクリップでタイミングベルトカバーに固定する。なお、クランク角センサ用配線を点検し、損傷している場合には、修正可能なものは修正し、修正不可能なものは新品と交換する。

識別：右側フードヒンジの上側取付けボルト頭部に白色または黄色のペイントを塗布する。
