# 改善箇所説明図

## 改善の内容

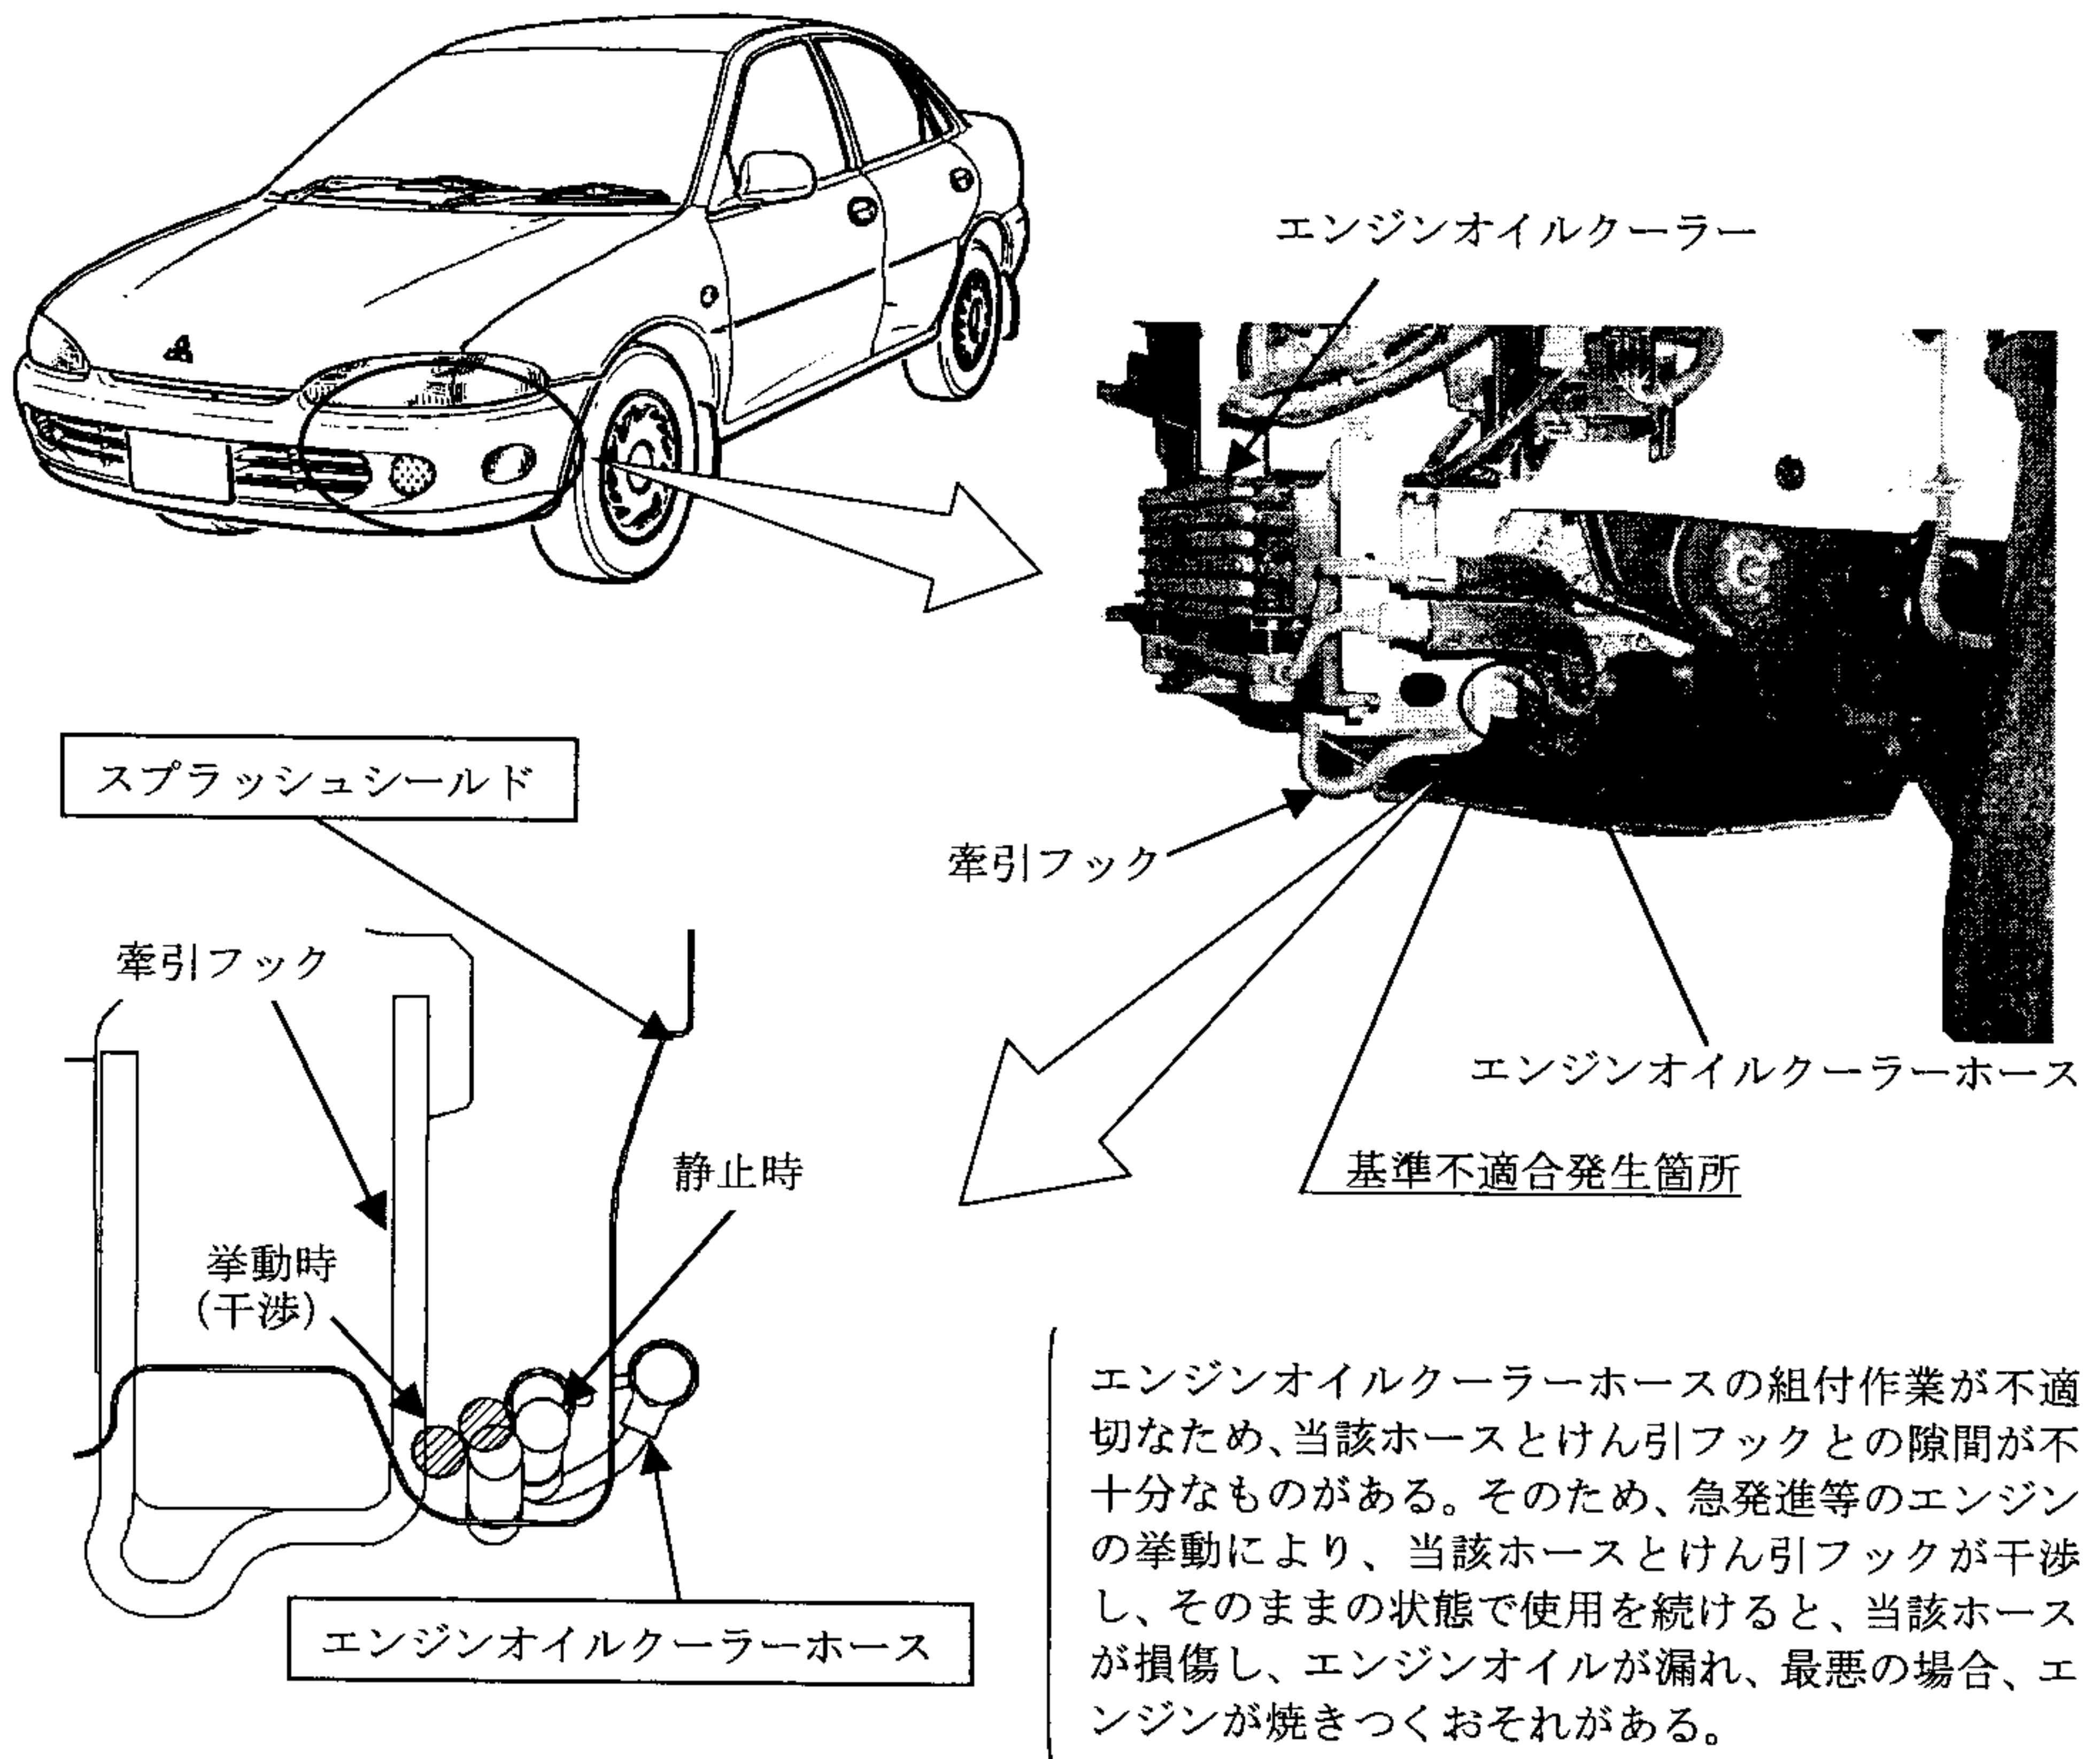
注：  内は交換部品を示す。

全車両、エンジンオイルクーラーホースを点検し、牽引フックとエンジンオイルクーラーホースの隙間が不十分なもの、および当該ホースに干渉痕のあるものは、エンジンオイルクーラーホースとスプラッシュシールドを対策品と交換する。

識別: 助手席ドアのローアヒンジにあるドア取付ボルト(上側)頭部に白色または黄色のペイントを塗布する。
