## 改善箇所説明図

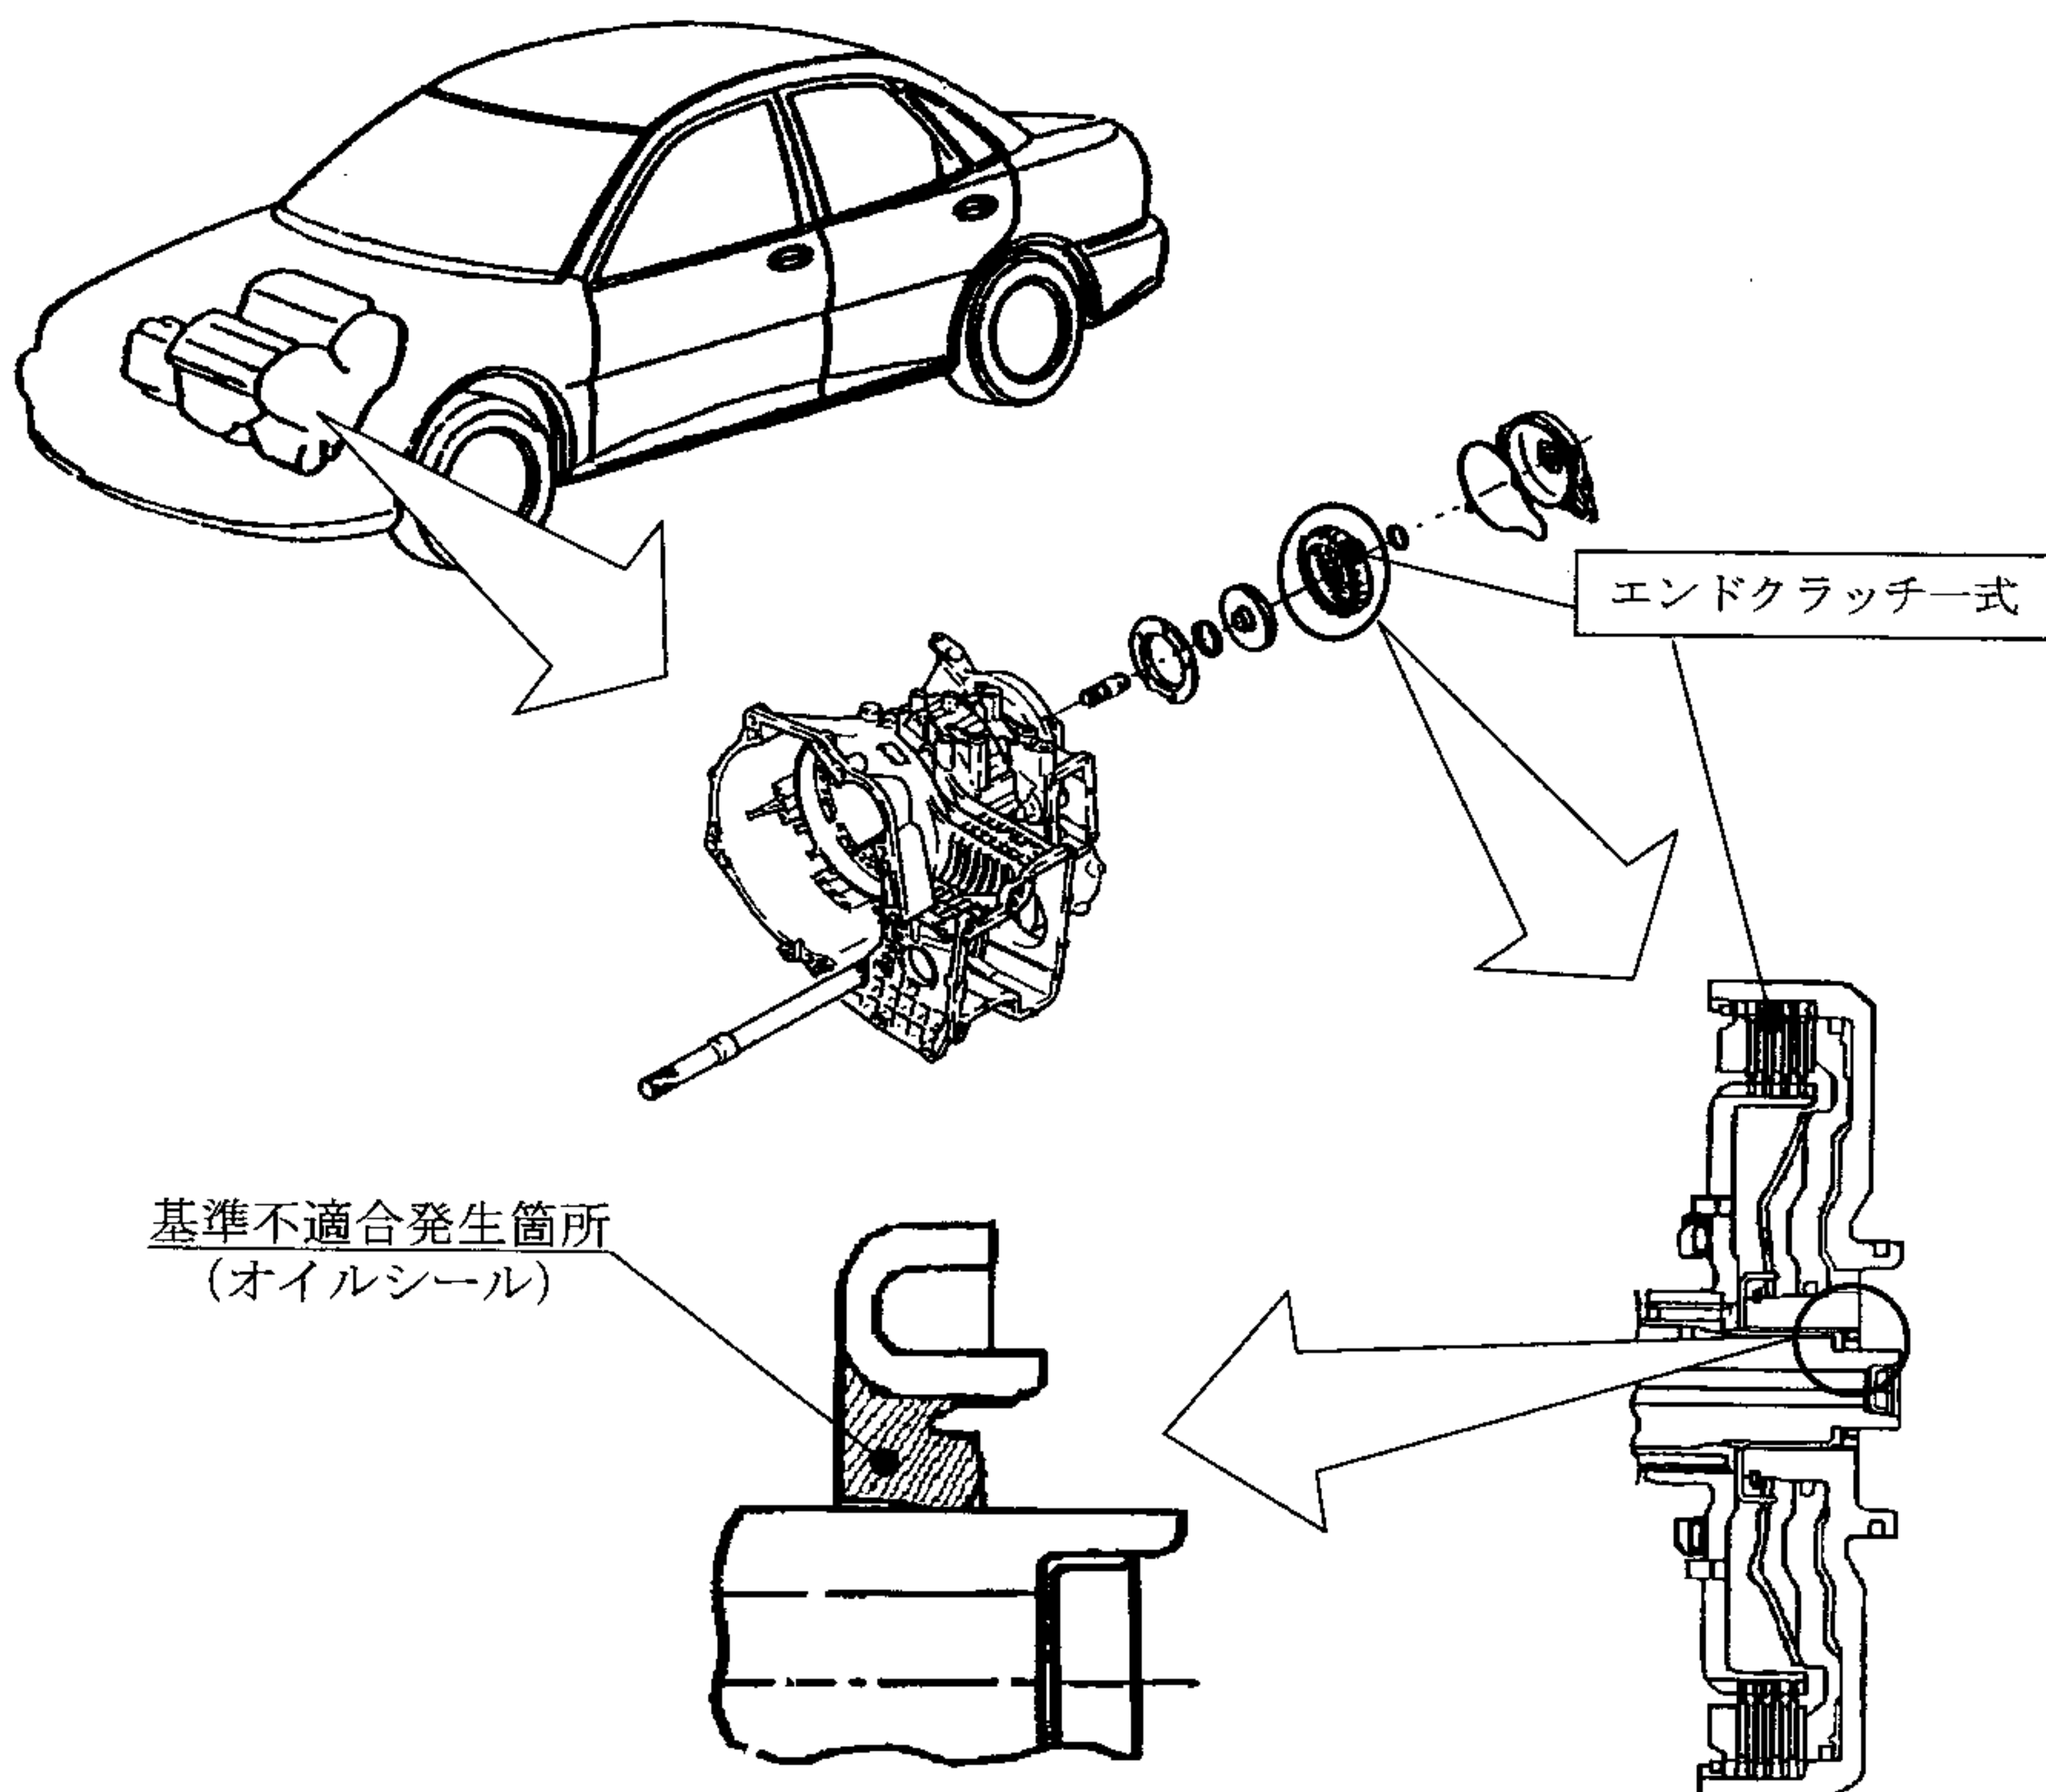
自動変速機の内部にある 4 速においてのみ作動するクラッチの油圧を保持しているゴム製オイルシールの強度に余裕がないものがあるため、このままの状態で使用を続けると、当該オイルシールに亀裂が発生し、油圧が低下することによりクラッチが滑る場合があり、アクセルペダルを踏んでも加速できなくなる。

注：図中の  内は交換部品を示す。

全車両、エンドクラッチ一式を対策品と交換する。

識別：自動変速機のエンドクラッチカバーに白色または黄色のペイントを塗布する。
