## 改善箇所説明図

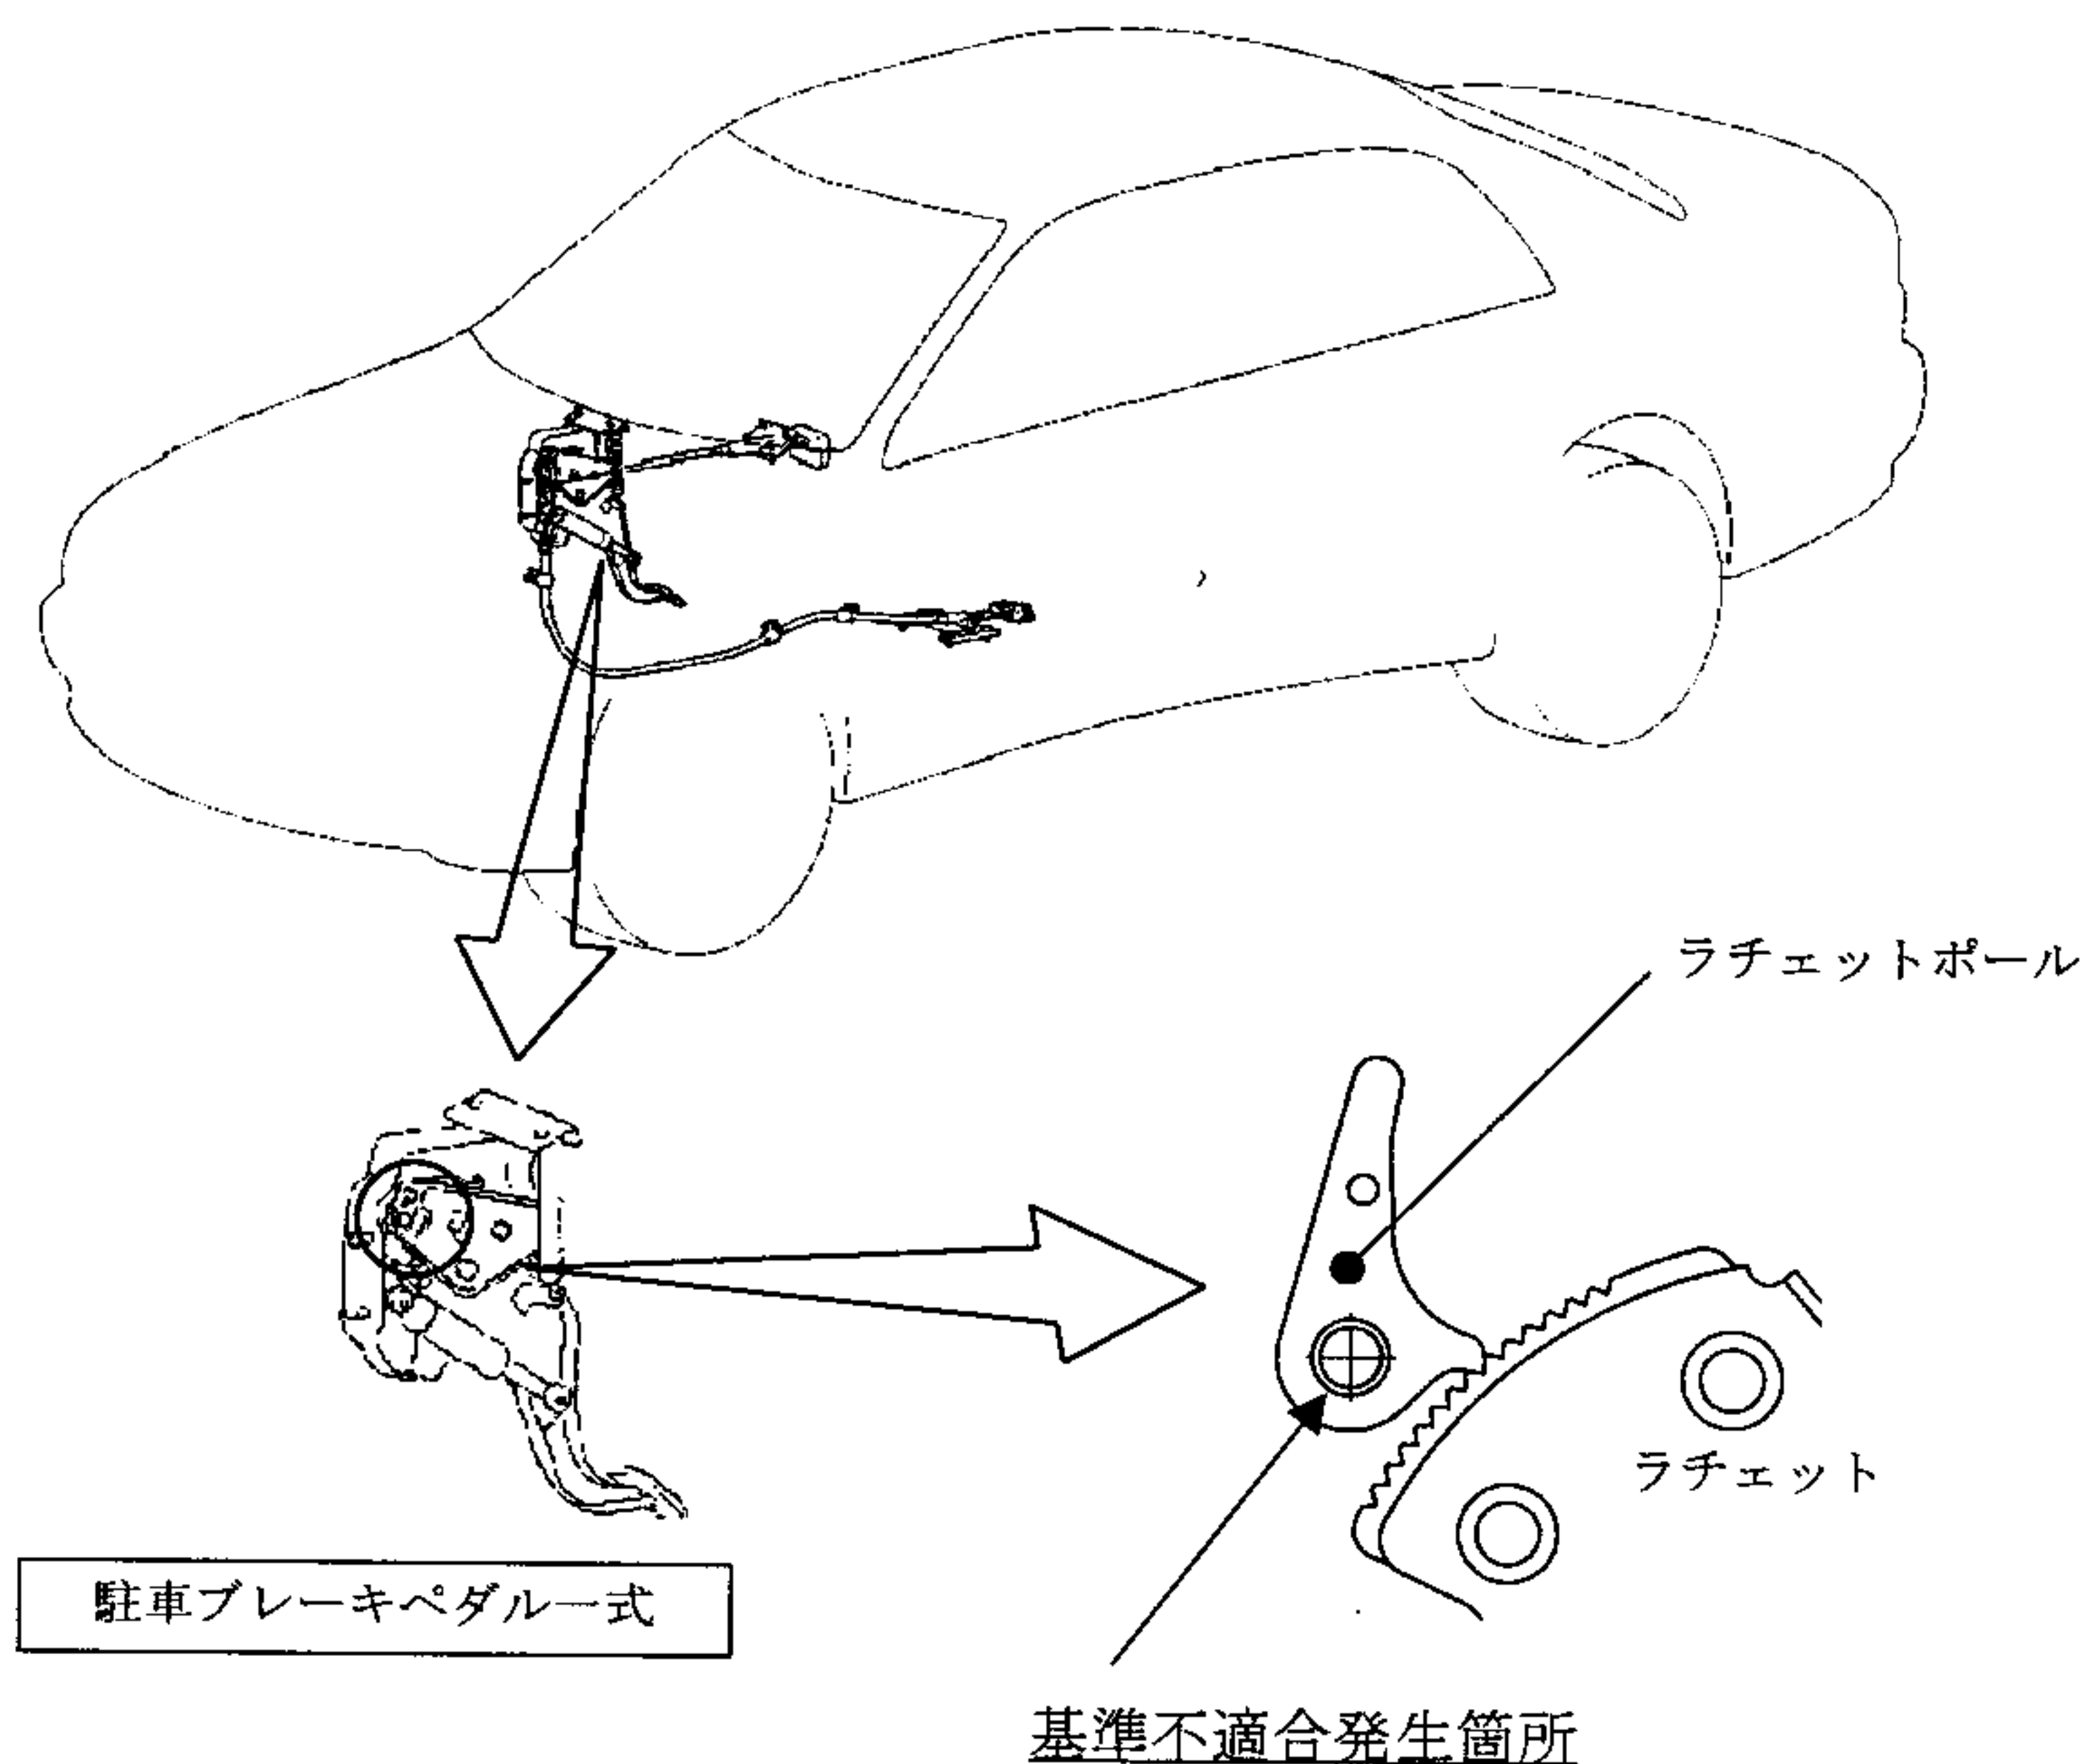
駐車ブレーキペダルの作動位置を保持するための構成部品であるラチェットポールの穴加工が不適切なため、穴径が小さいものがある。そのため、ラチェットポール回転時の摺動抵抗が増大し、最悪の場合、駐車ブレーキペダルを踏んでも駐車ブレーキが作動しなくなるおそれがある。

注：図中の  内は交換部品を示す。

全車両、駐車ブレーキペダルの作動を点検し、作動不良のあるものは駐車ブレーキペダル一式を良品と交換する。

識別：後席右側ドアのアップーヒンジ上側取付けボルト頭部に白色または黄色のペイントを塗布する。
