## 改善箇所説明図

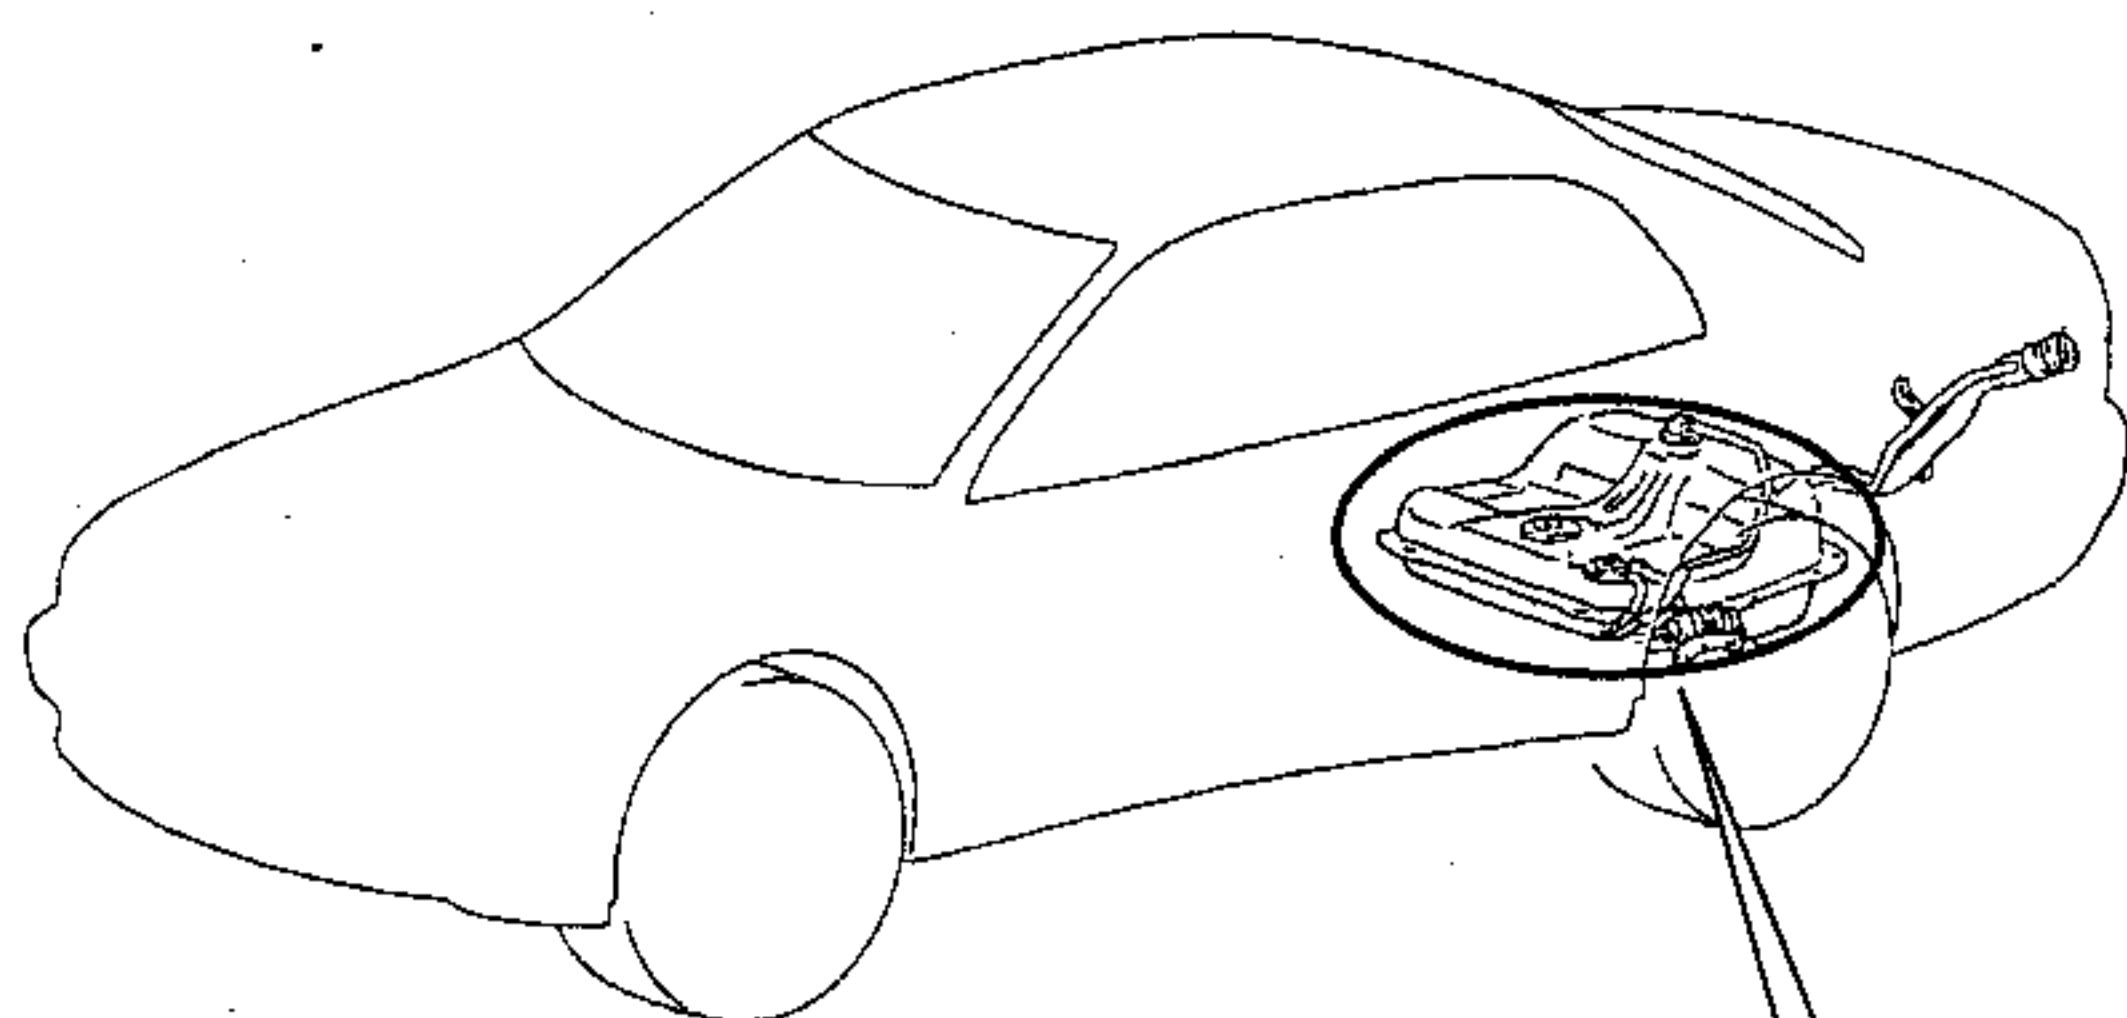
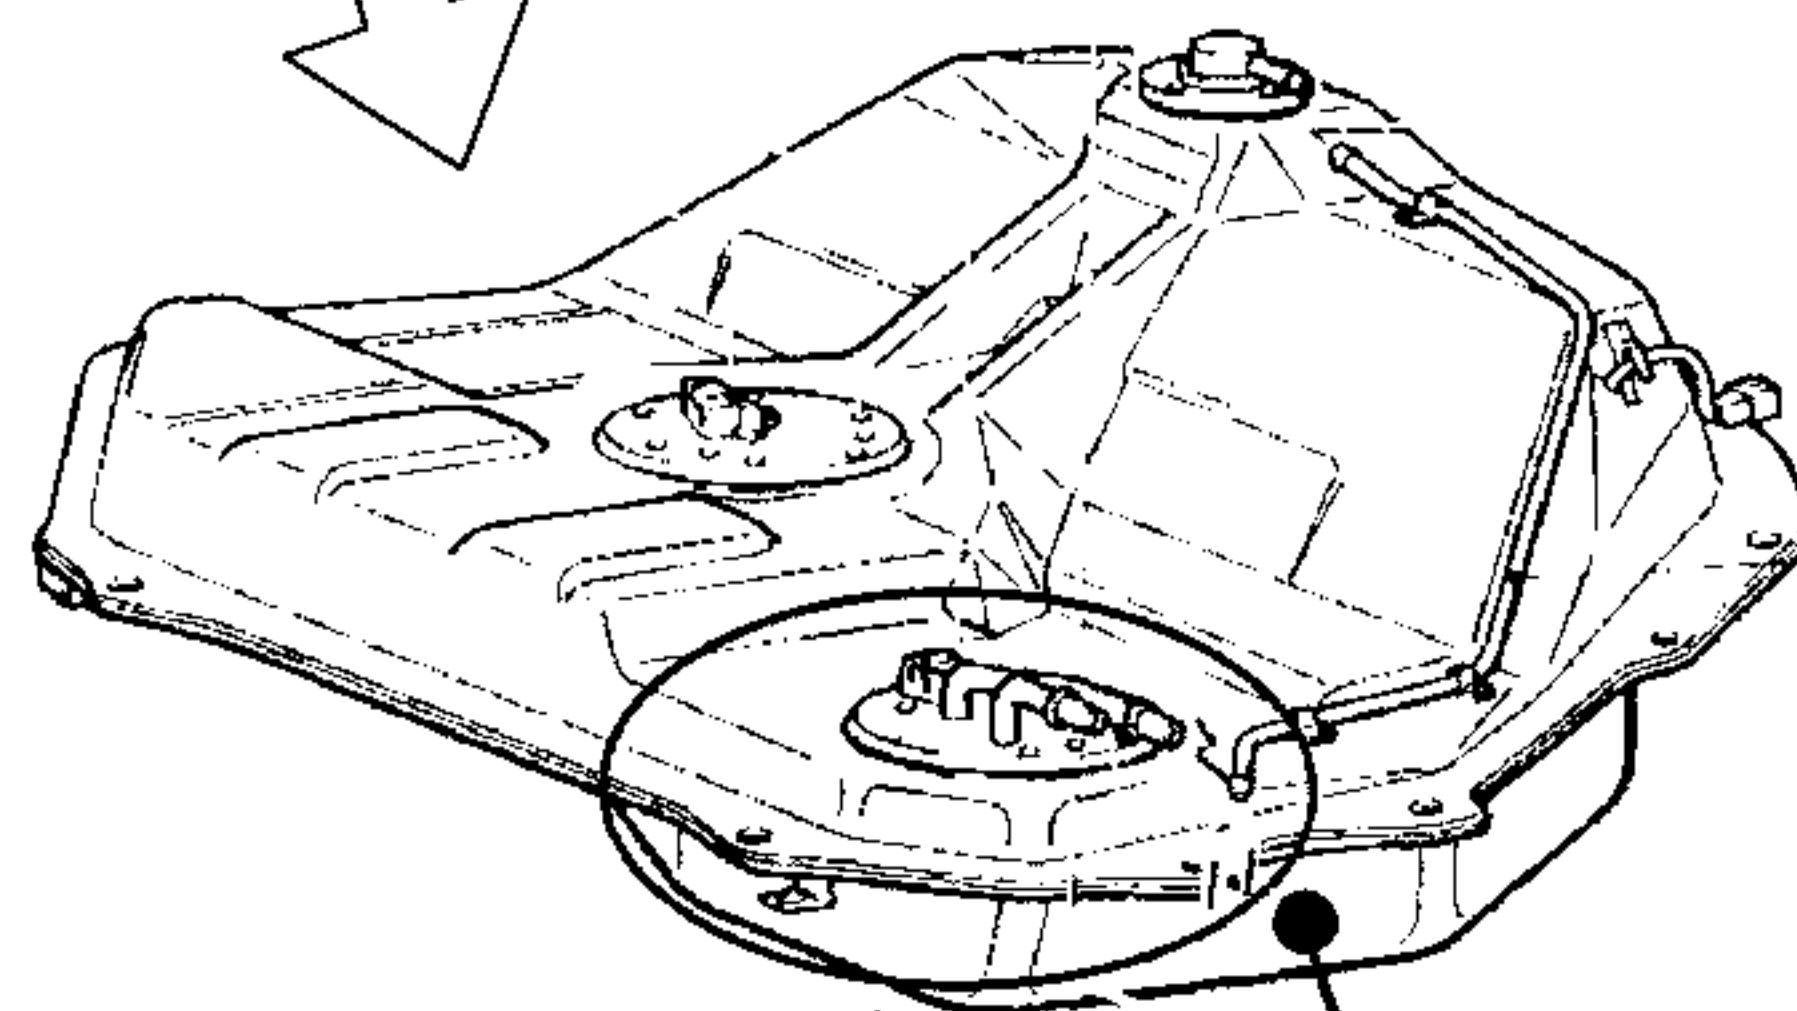
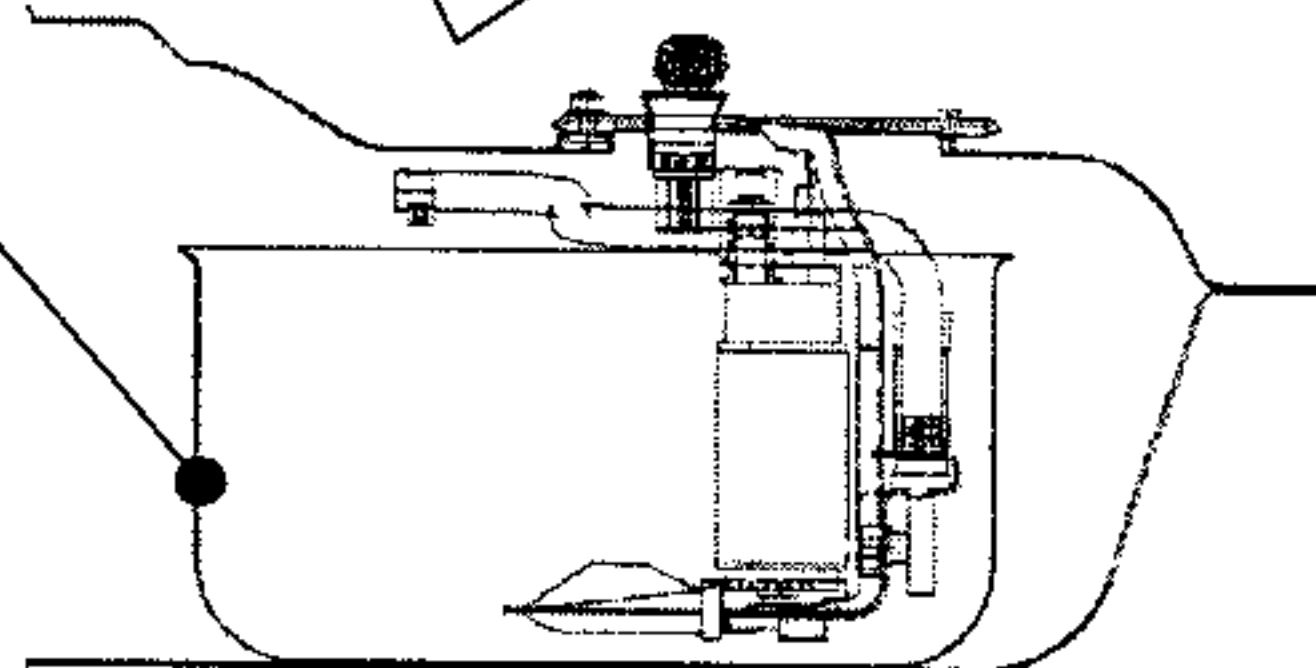
燃料タンク

基準不適合発生箇所  
(リザーバーカップ)

全車両、燃料タンク内部のリザーバーカップの溶接状態を点検し、溶接位置不良があるものは、燃料タンク一式を良品と交換する。

注：図中の  内は交換部品を示す。

識別：燃料タンク下面カップ溶接部辺りに白色または黄色のペイントを塗布する。
