# 改善箇所説明図

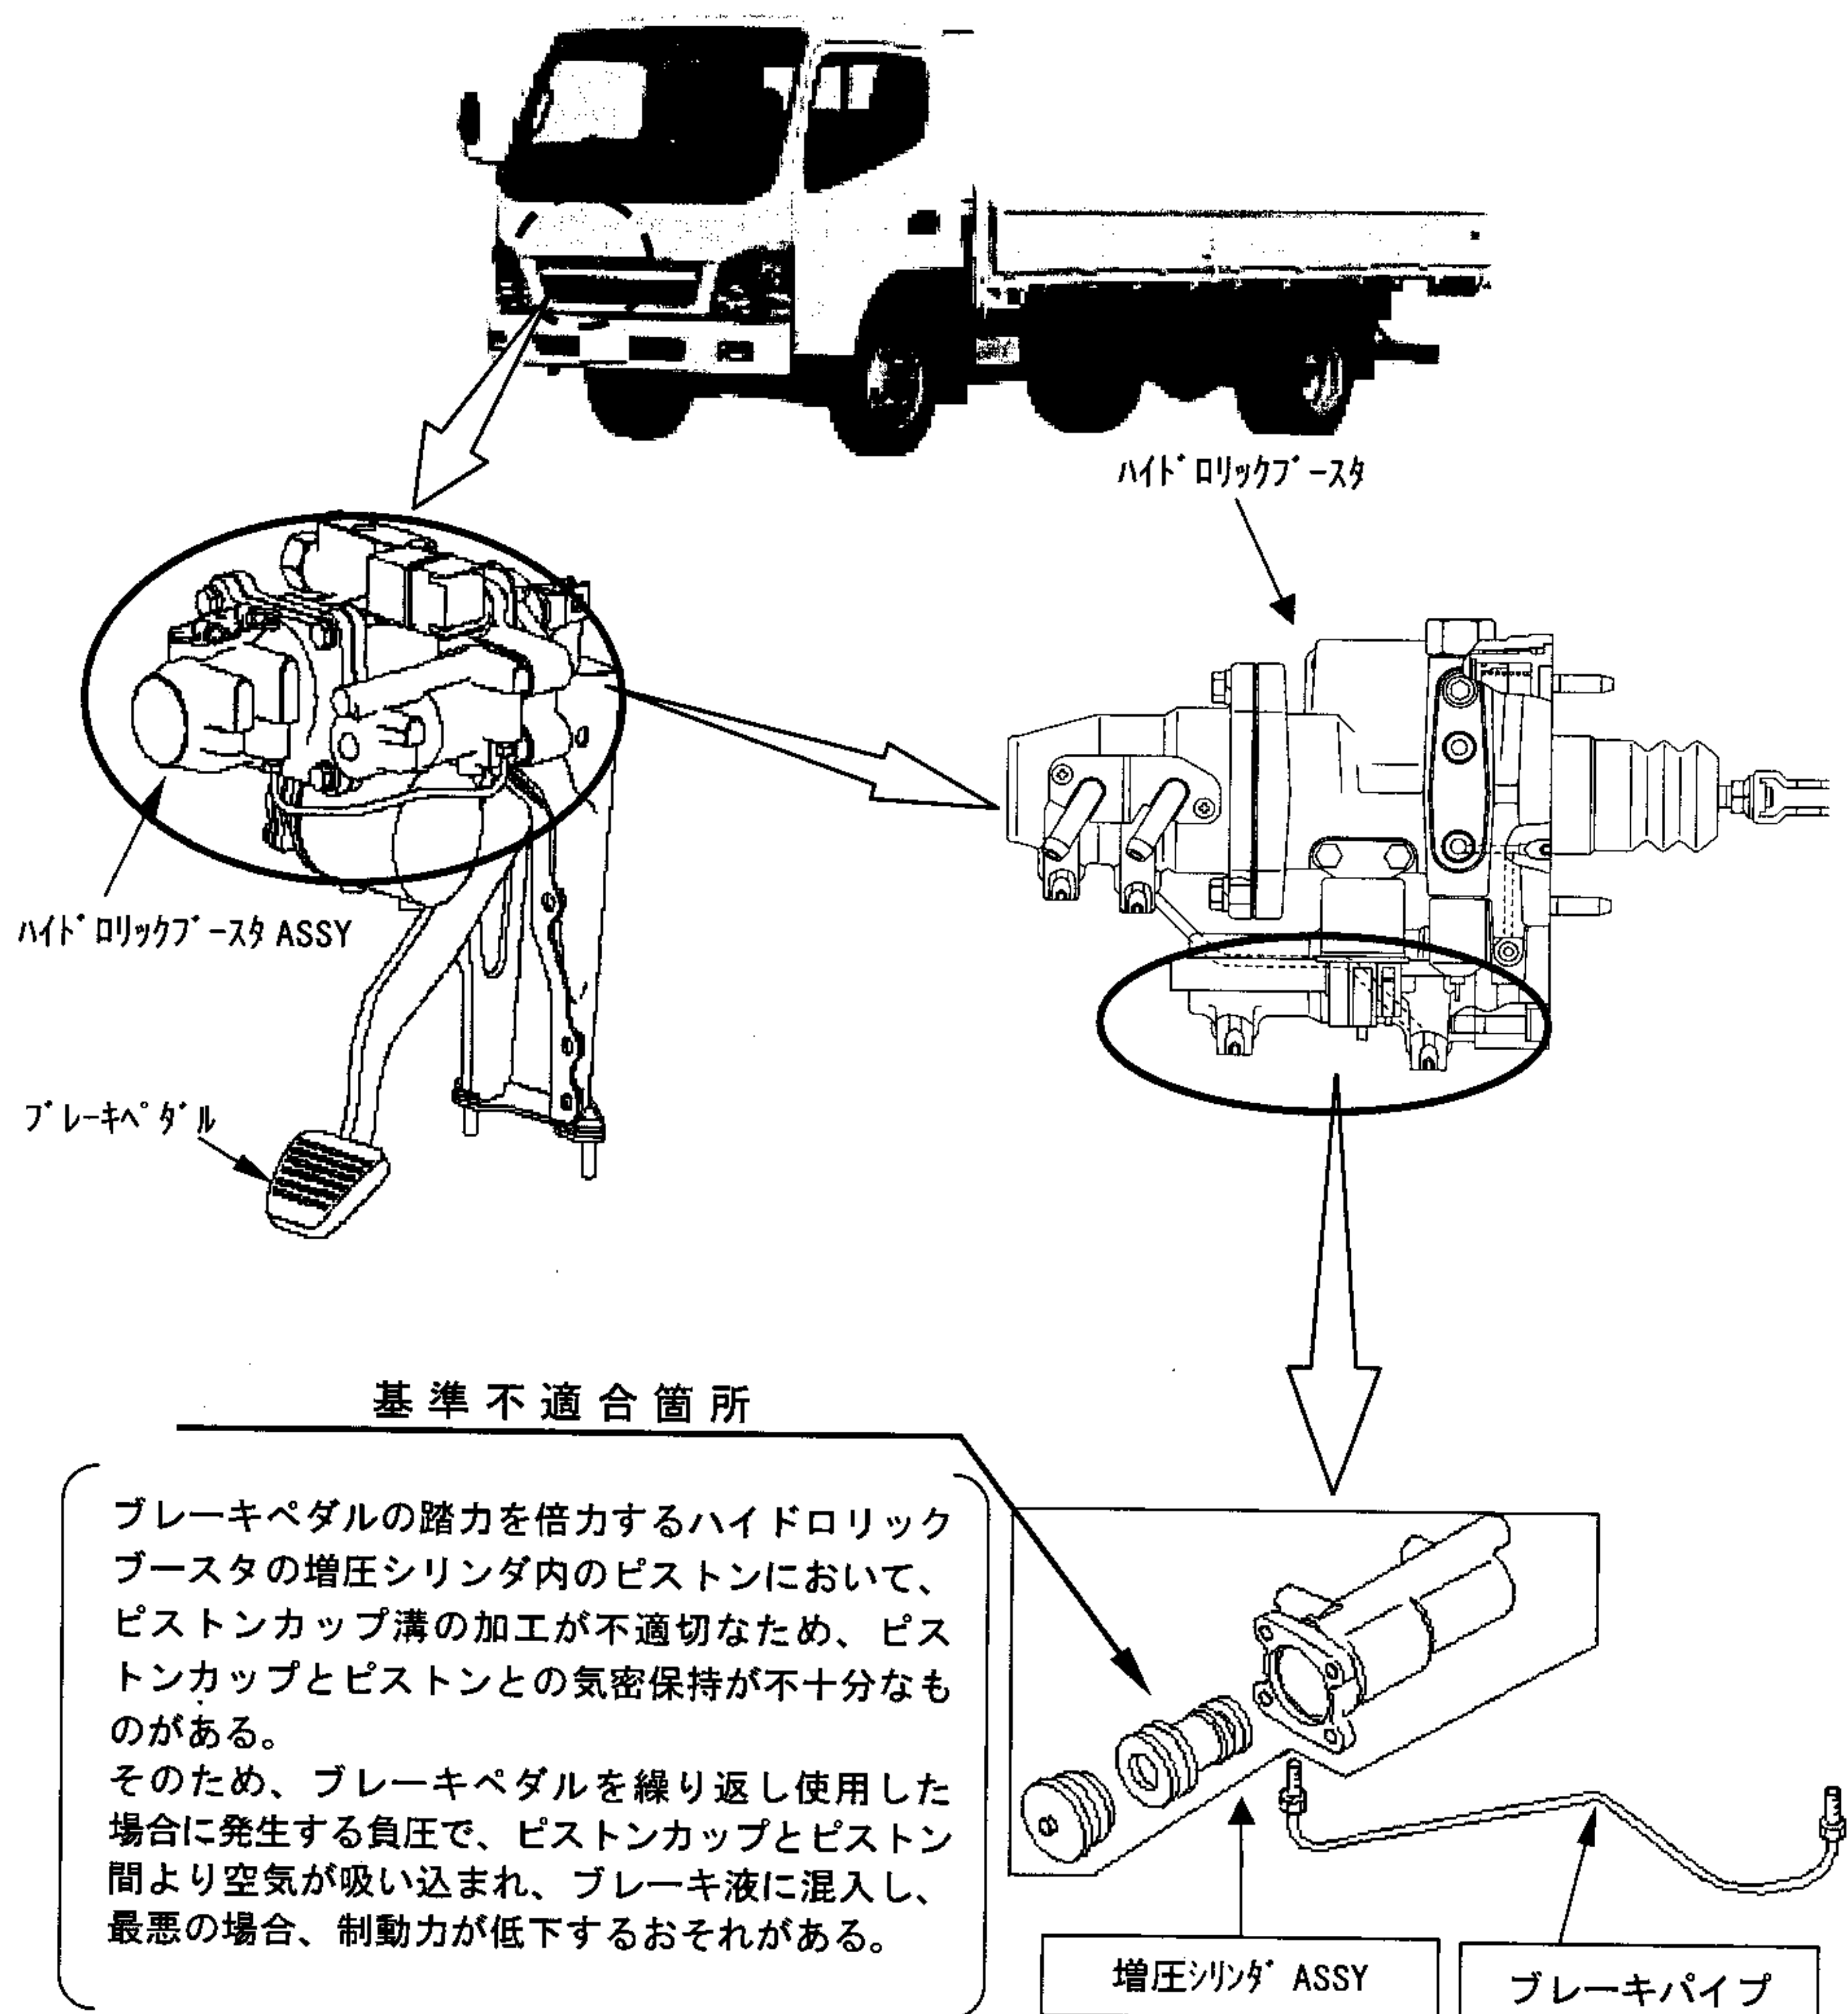
注：□は、交換部品を示します。

全車両、増圧シリンダを対策品と交換すると共に、ブレーキパイプを新品と交換する。

なお、対策品の全数供給に時間を要することから、当面の暫定措置としてブレーキペダルを踏んだ時のペダルと床板との隙間を確認し、規定値以下のものは対策品と交換し、問題ない車両は後日対策品と交換する。
