## 改善箇所説明図

〔リフト車〕

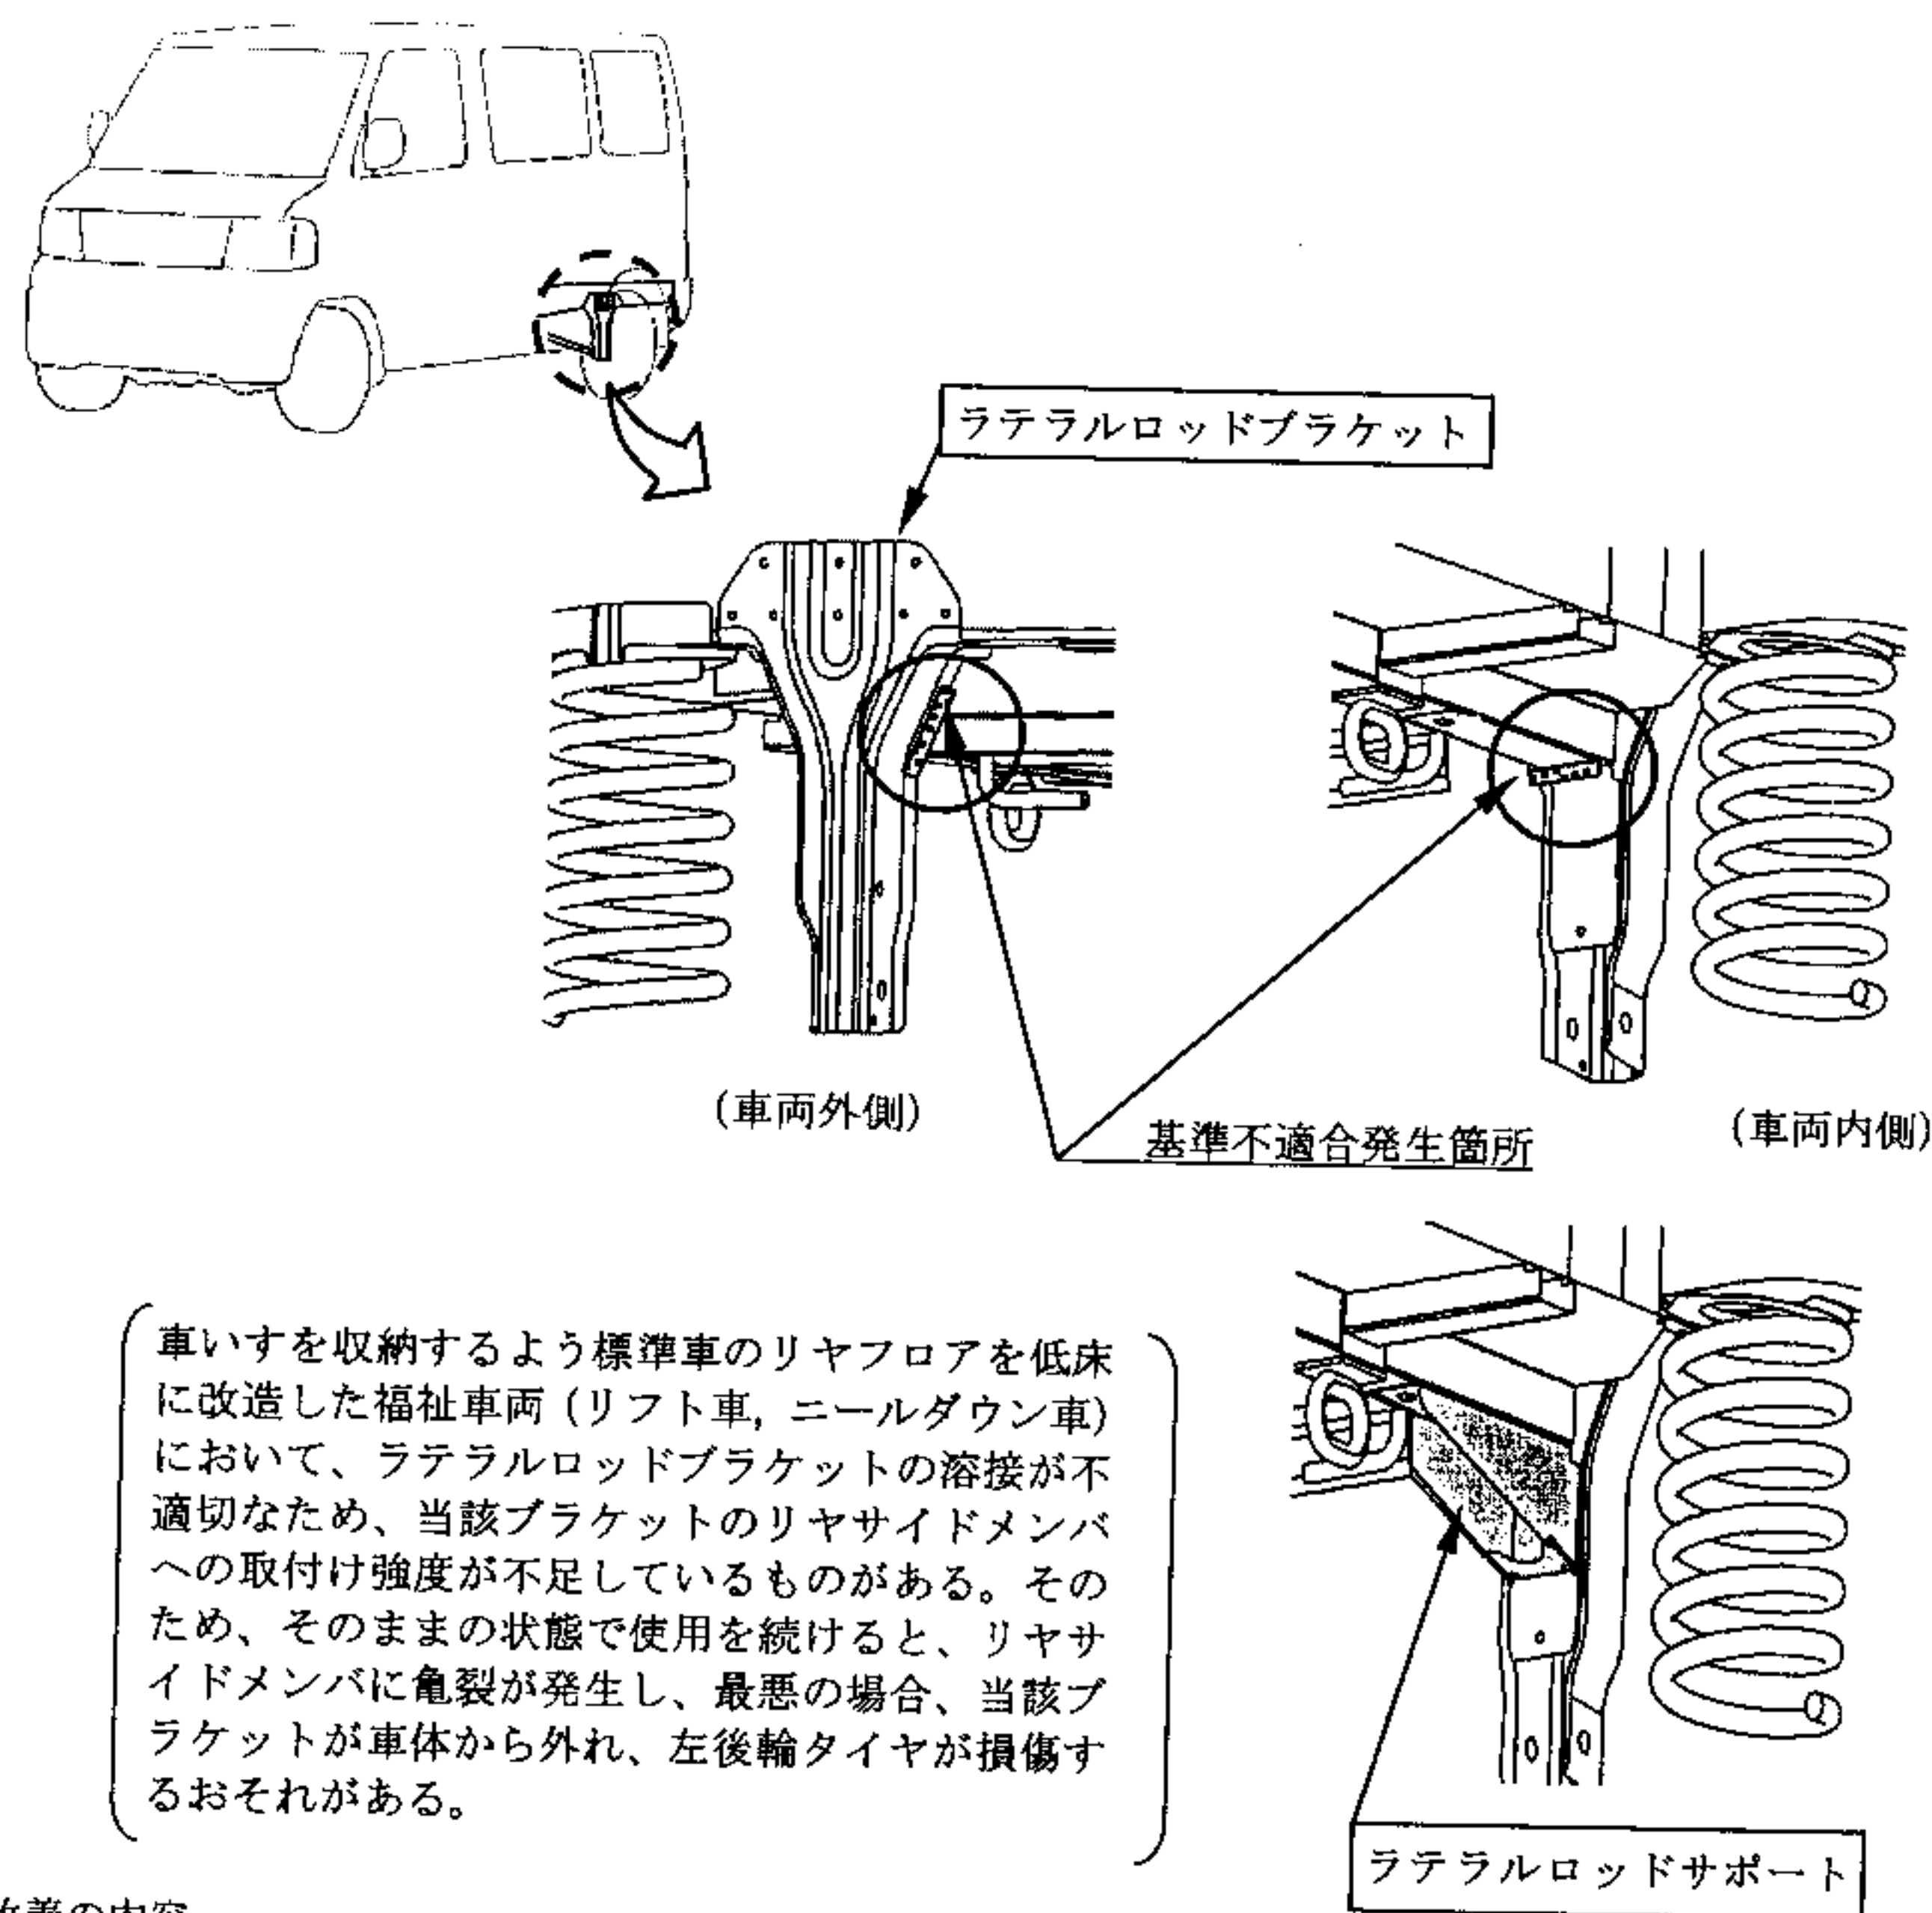
注：   内は交換または追加部品を示す。

- ・ラテラルロッドサポートが装着されていない場合

全車両、ラテラルロッドブラケットの溶接状態を点検し、溶接不備のものはラテラルロッドブラケットを新品に交換すると共にリヤサイドメンバに亀裂のあるものは補修する。また、全車両、ラテラルロッドサポートを追加する。

- ・ラテラルロッドサポートが装着されている場合

全車両、ラテラルロッドブラケットおよびラテラルロッドサポートの溶接状態を点検し、溶接不備のものはラテラルロッドブラケットおよびラテラルロッドサポートを新品に交換すると共にリヤサイドメンバに亀裂のあるものは補修する。

識別：助手席側スライドドアのストライカ下側取付けボルト頭部に白色又は黄色のペイントを塗布する。

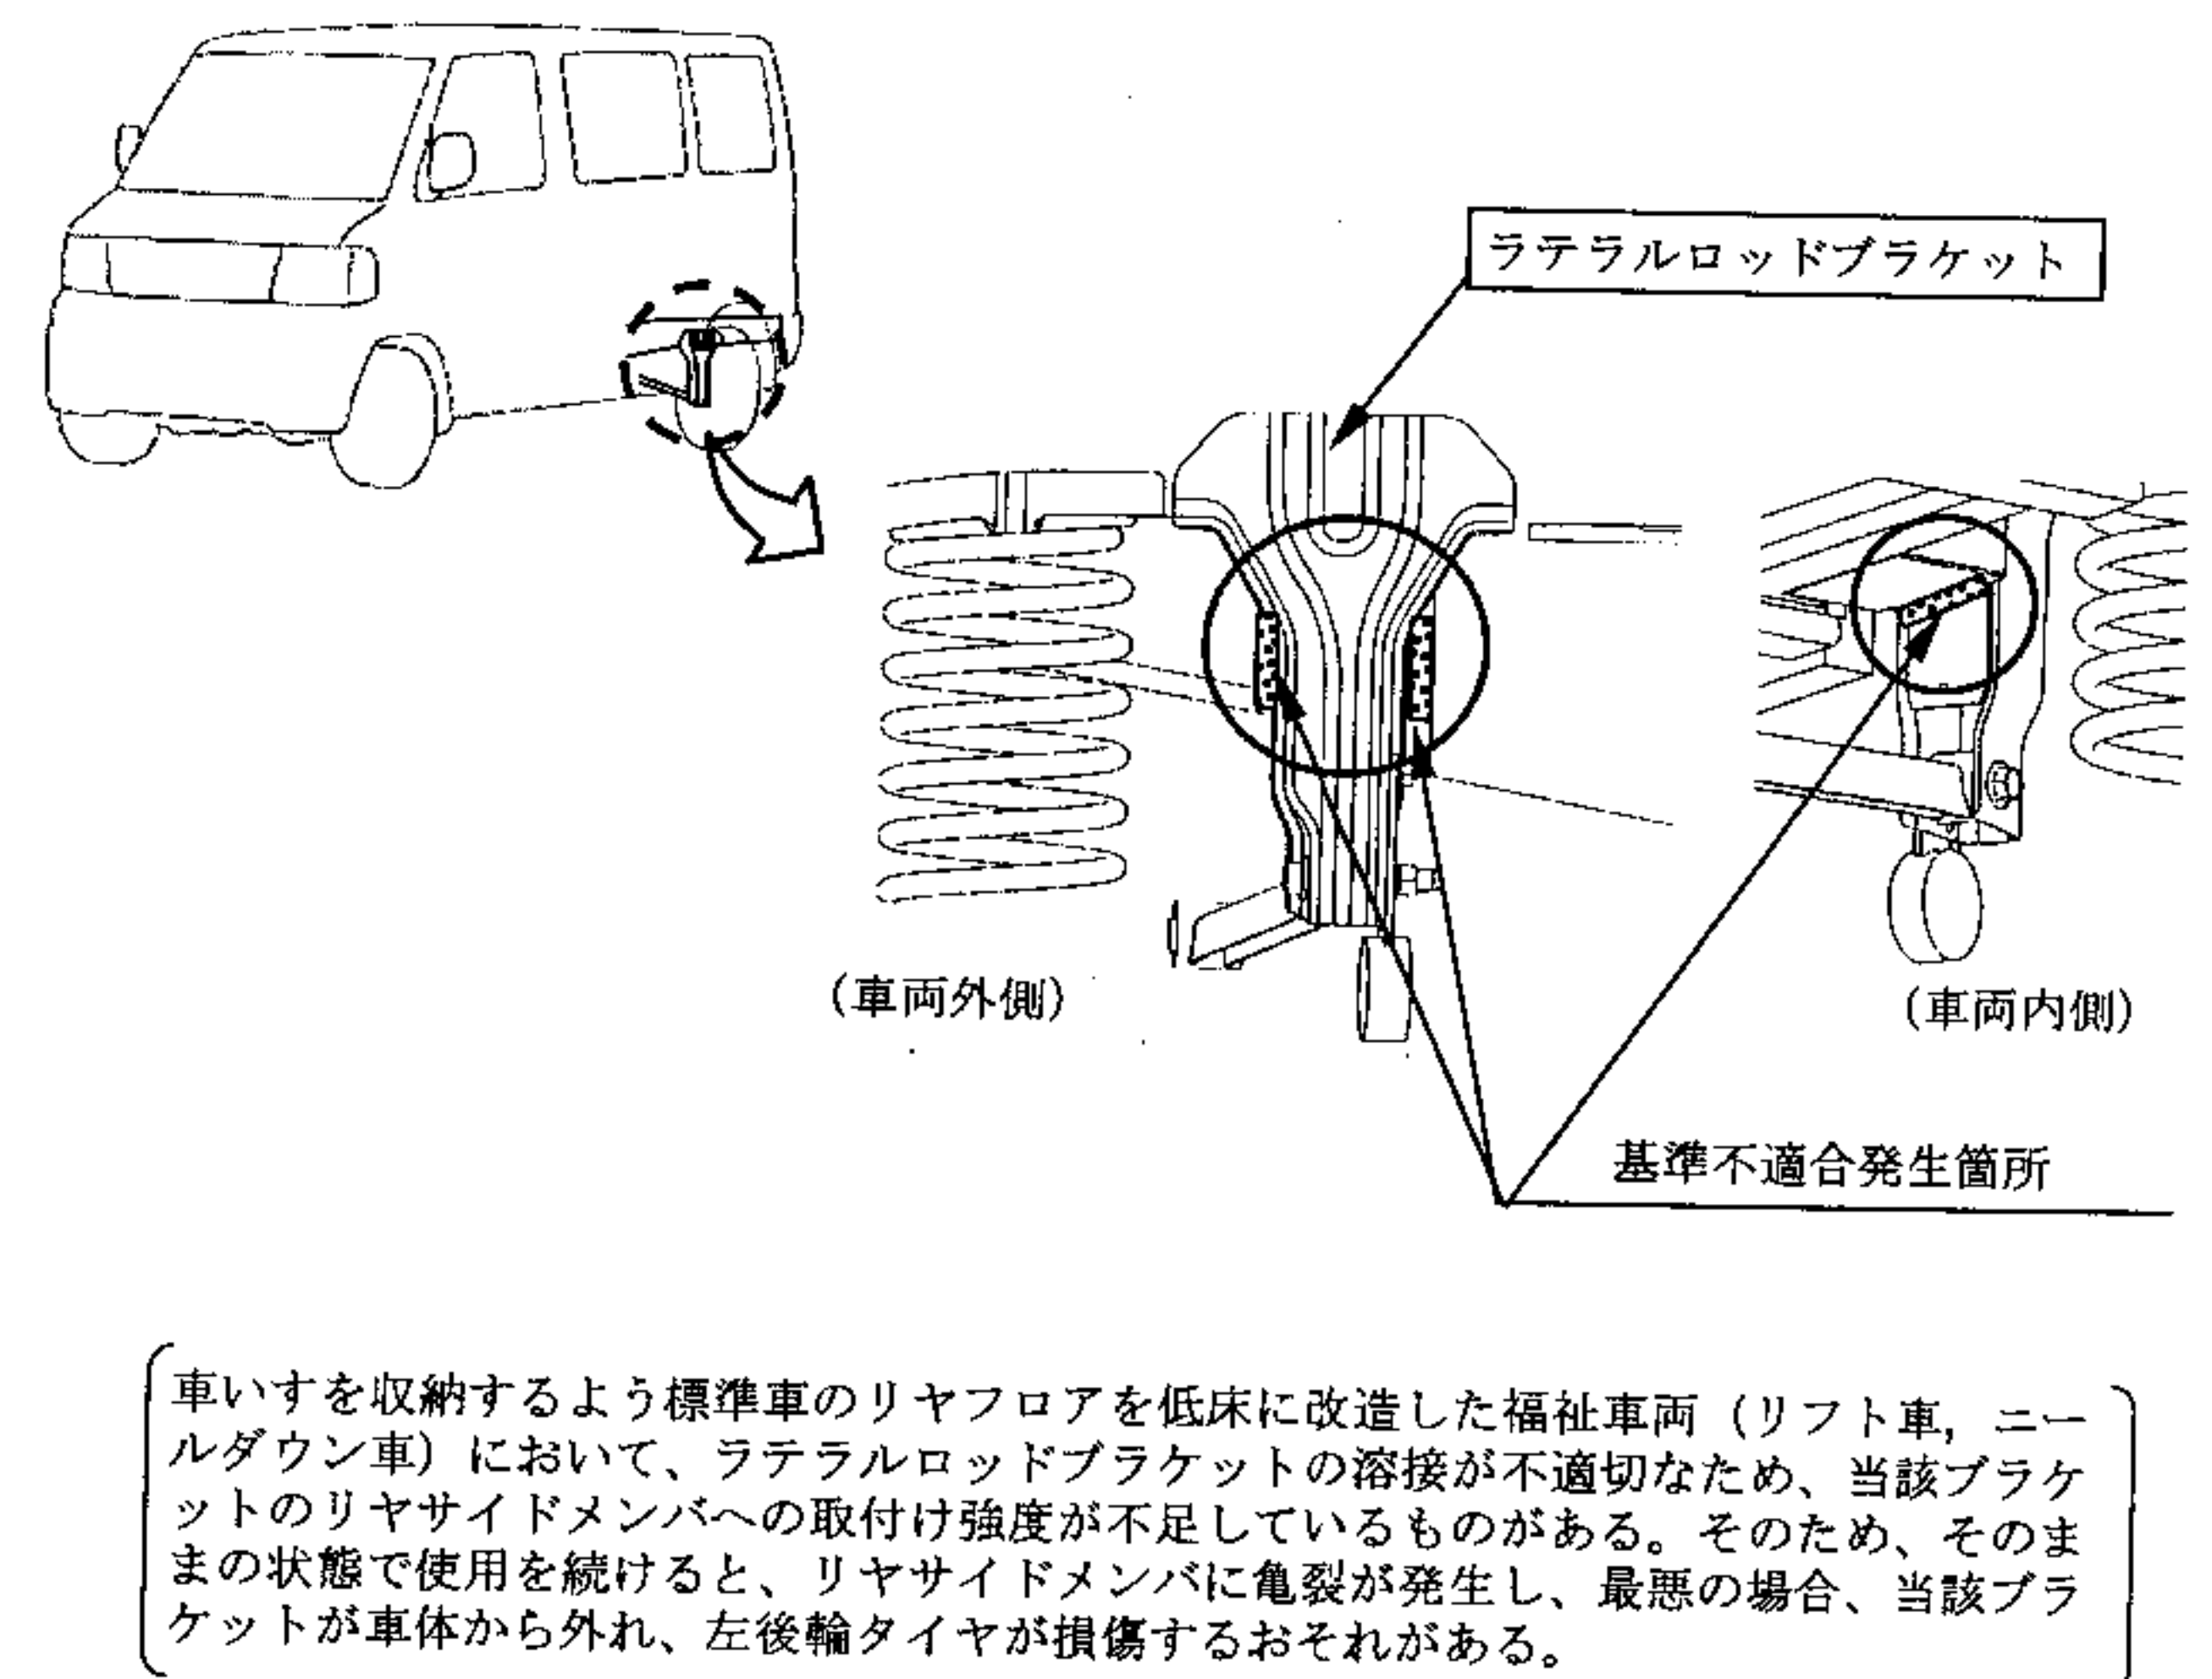
〔ニールダウン車〕

注：   内は交換部品を示す。

全車両、ラテラルロッドブラケットの溶接状態を点検し、溶接不備のものはラテラルロッドブラケットを新品に交換すると共にリヤサイドメンバに亀裂のあるものは補修する。

識別：助手席側スライドドアのストライカ下側取付けボルト頭部に白色又は黄色のペイントを塗布する。
