# 改善箇所説明図

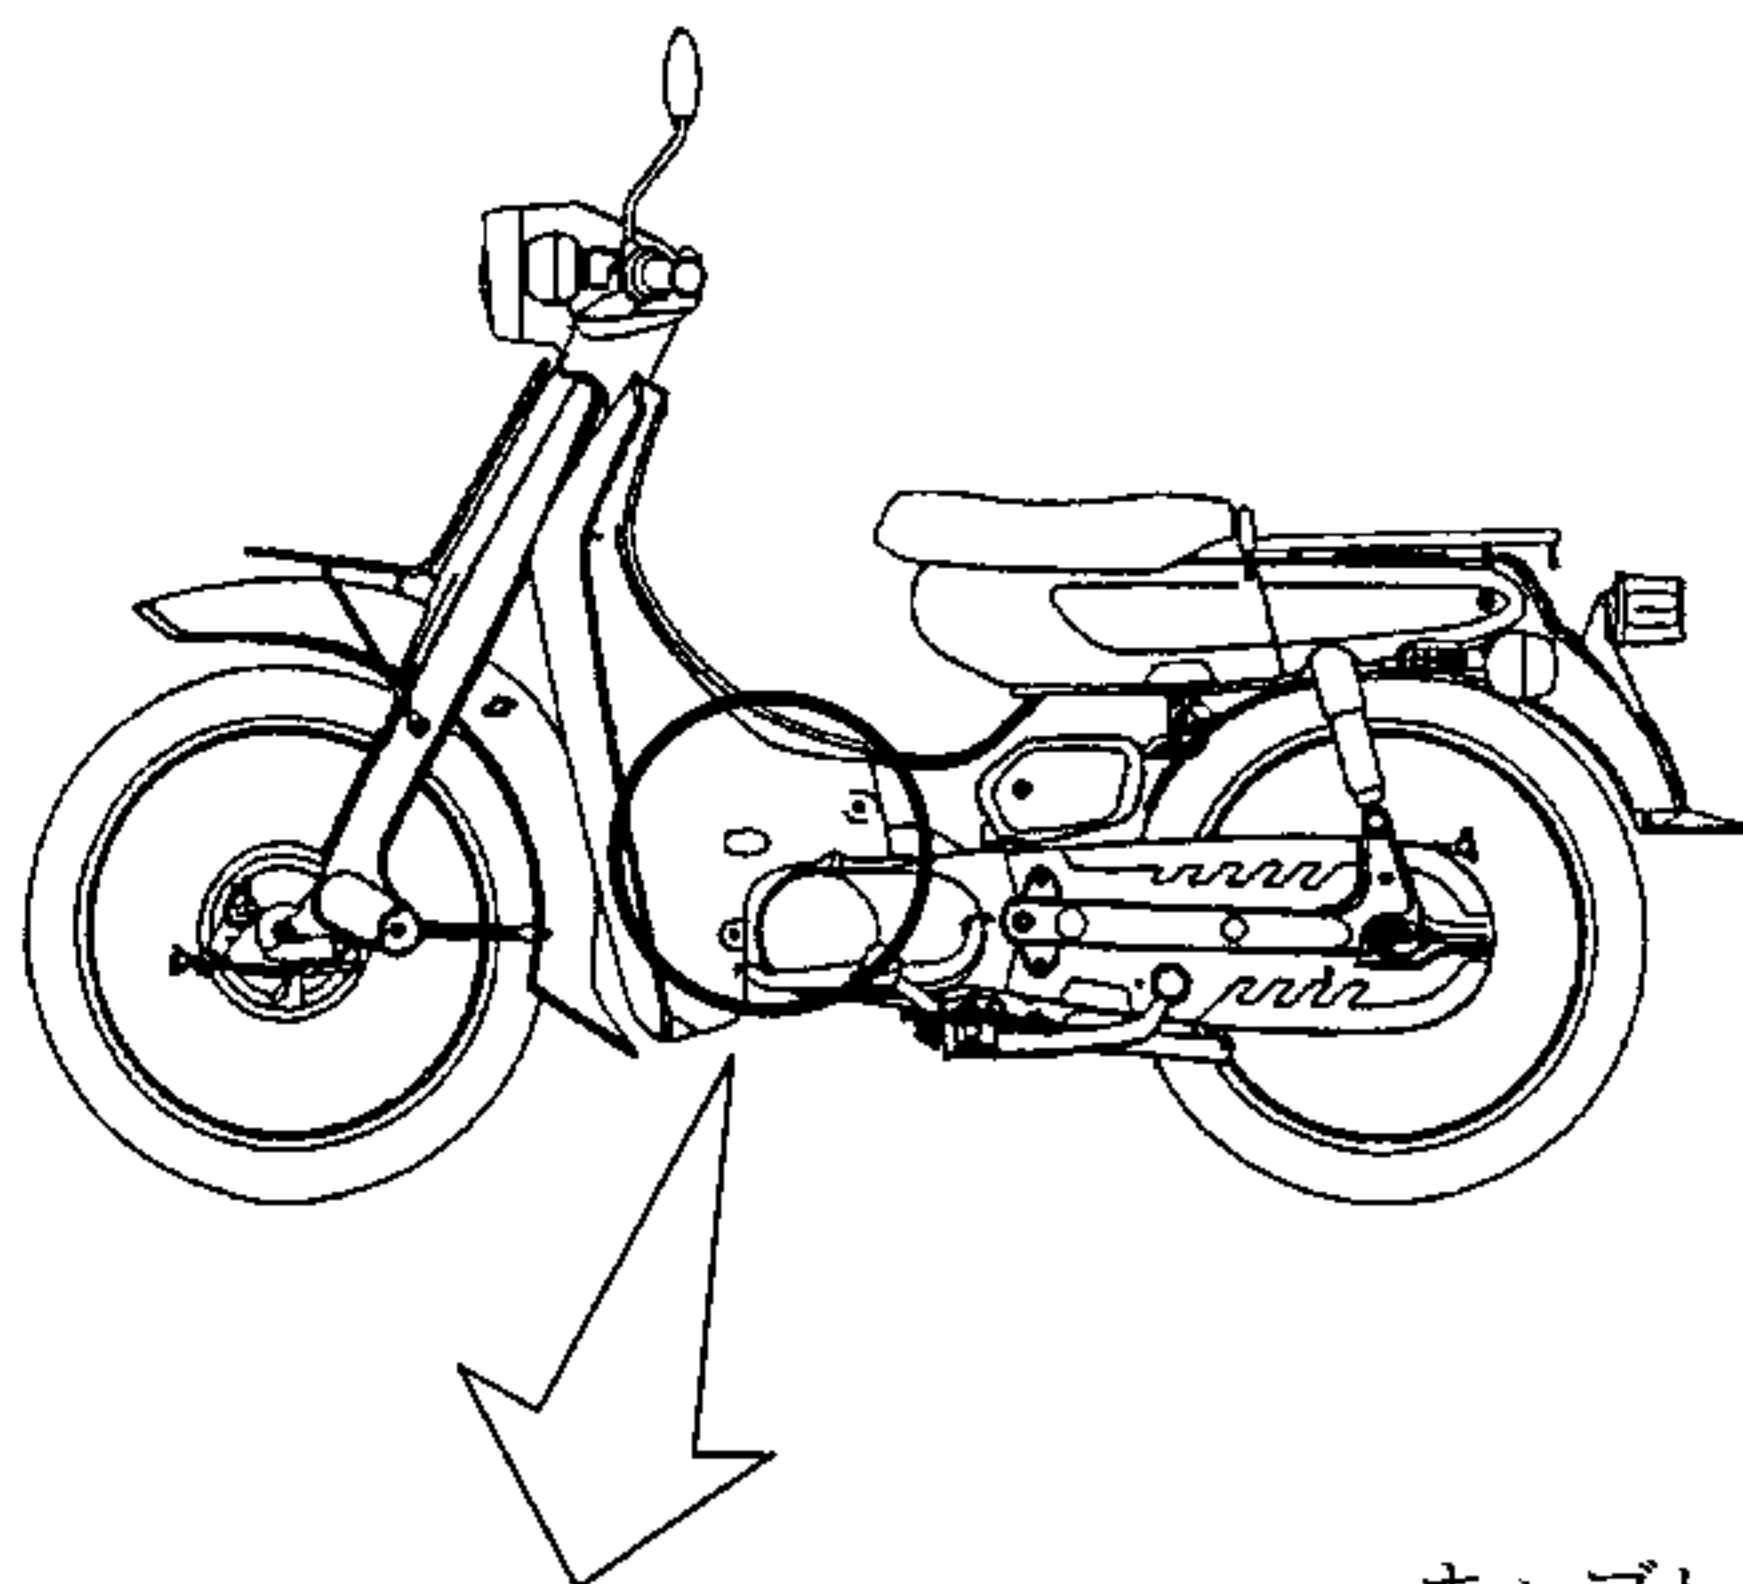
キャブレター(分解図)

## 基準不適合発生箇所

キャブレターの燃料流入量調整作業が不適切なため、サイドスタンドをかけ駐車する等、キャブレターが左側に傾くと、キャブレター内のフロートがキャブレター本体と接触するものがある。そのため、燃料タンクからの燃料流入量を制御できなくなり、キャブレターから燃料が漏れるおそれがある。

改善の内容：全車両、キャブレターを良品と交換する。

識別：キャブレターのボデーフロートチャンバのプラグドレン上部に青ペイントを塗布する。
