## 改善箇所説明図

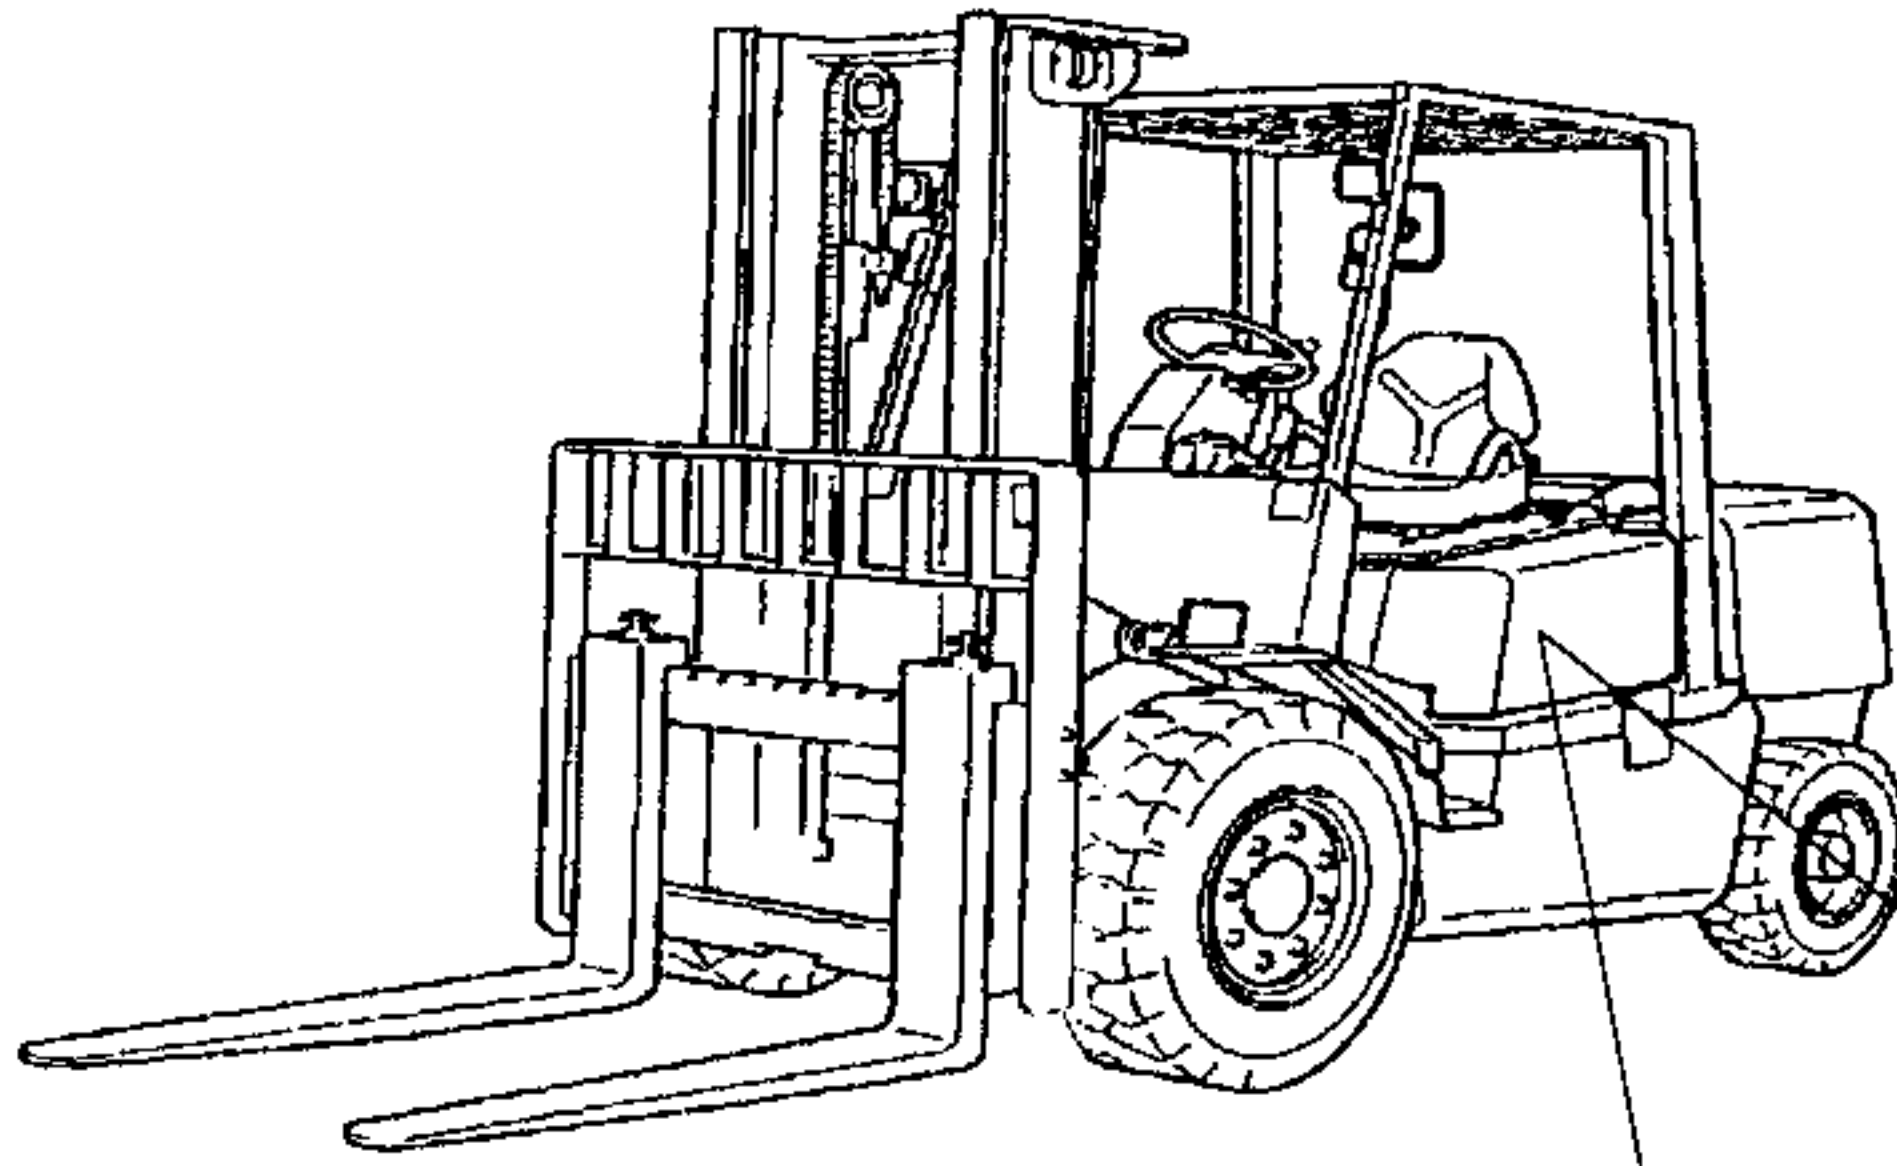
エンジン用ワイヤハーネスの取り回しが不適切なため、当該ワイヤハーネスとオルタネータ油圧ポンプ用ゴムホースの金属クランプが干渉することがある。そのため、当該ワイヤハーネスの被覆が損傷(素線剥き出し)し、金属クランプとの間でアークが発生して、ゴムホースに付着した油分を含んだダストが発火し、焼損・火災に至るおそれがある。

- ①. 全車輛点検を行い、ワイヤハーネスの取り回しの変更とホースクランプの取付け方向を是正する。
- ②. ワイヤハーネスの取り回し是正後、ハーネスガード(コルゲートチューブ)を追加する。
- ③. 必要に応じてワイヤハーネスの修理若しくは、新品への交換を行う。

識別:  
作業が終了したら、オルタネータ※部に白ペンキでマーキングする。
