### ③ 改善箇所説明図

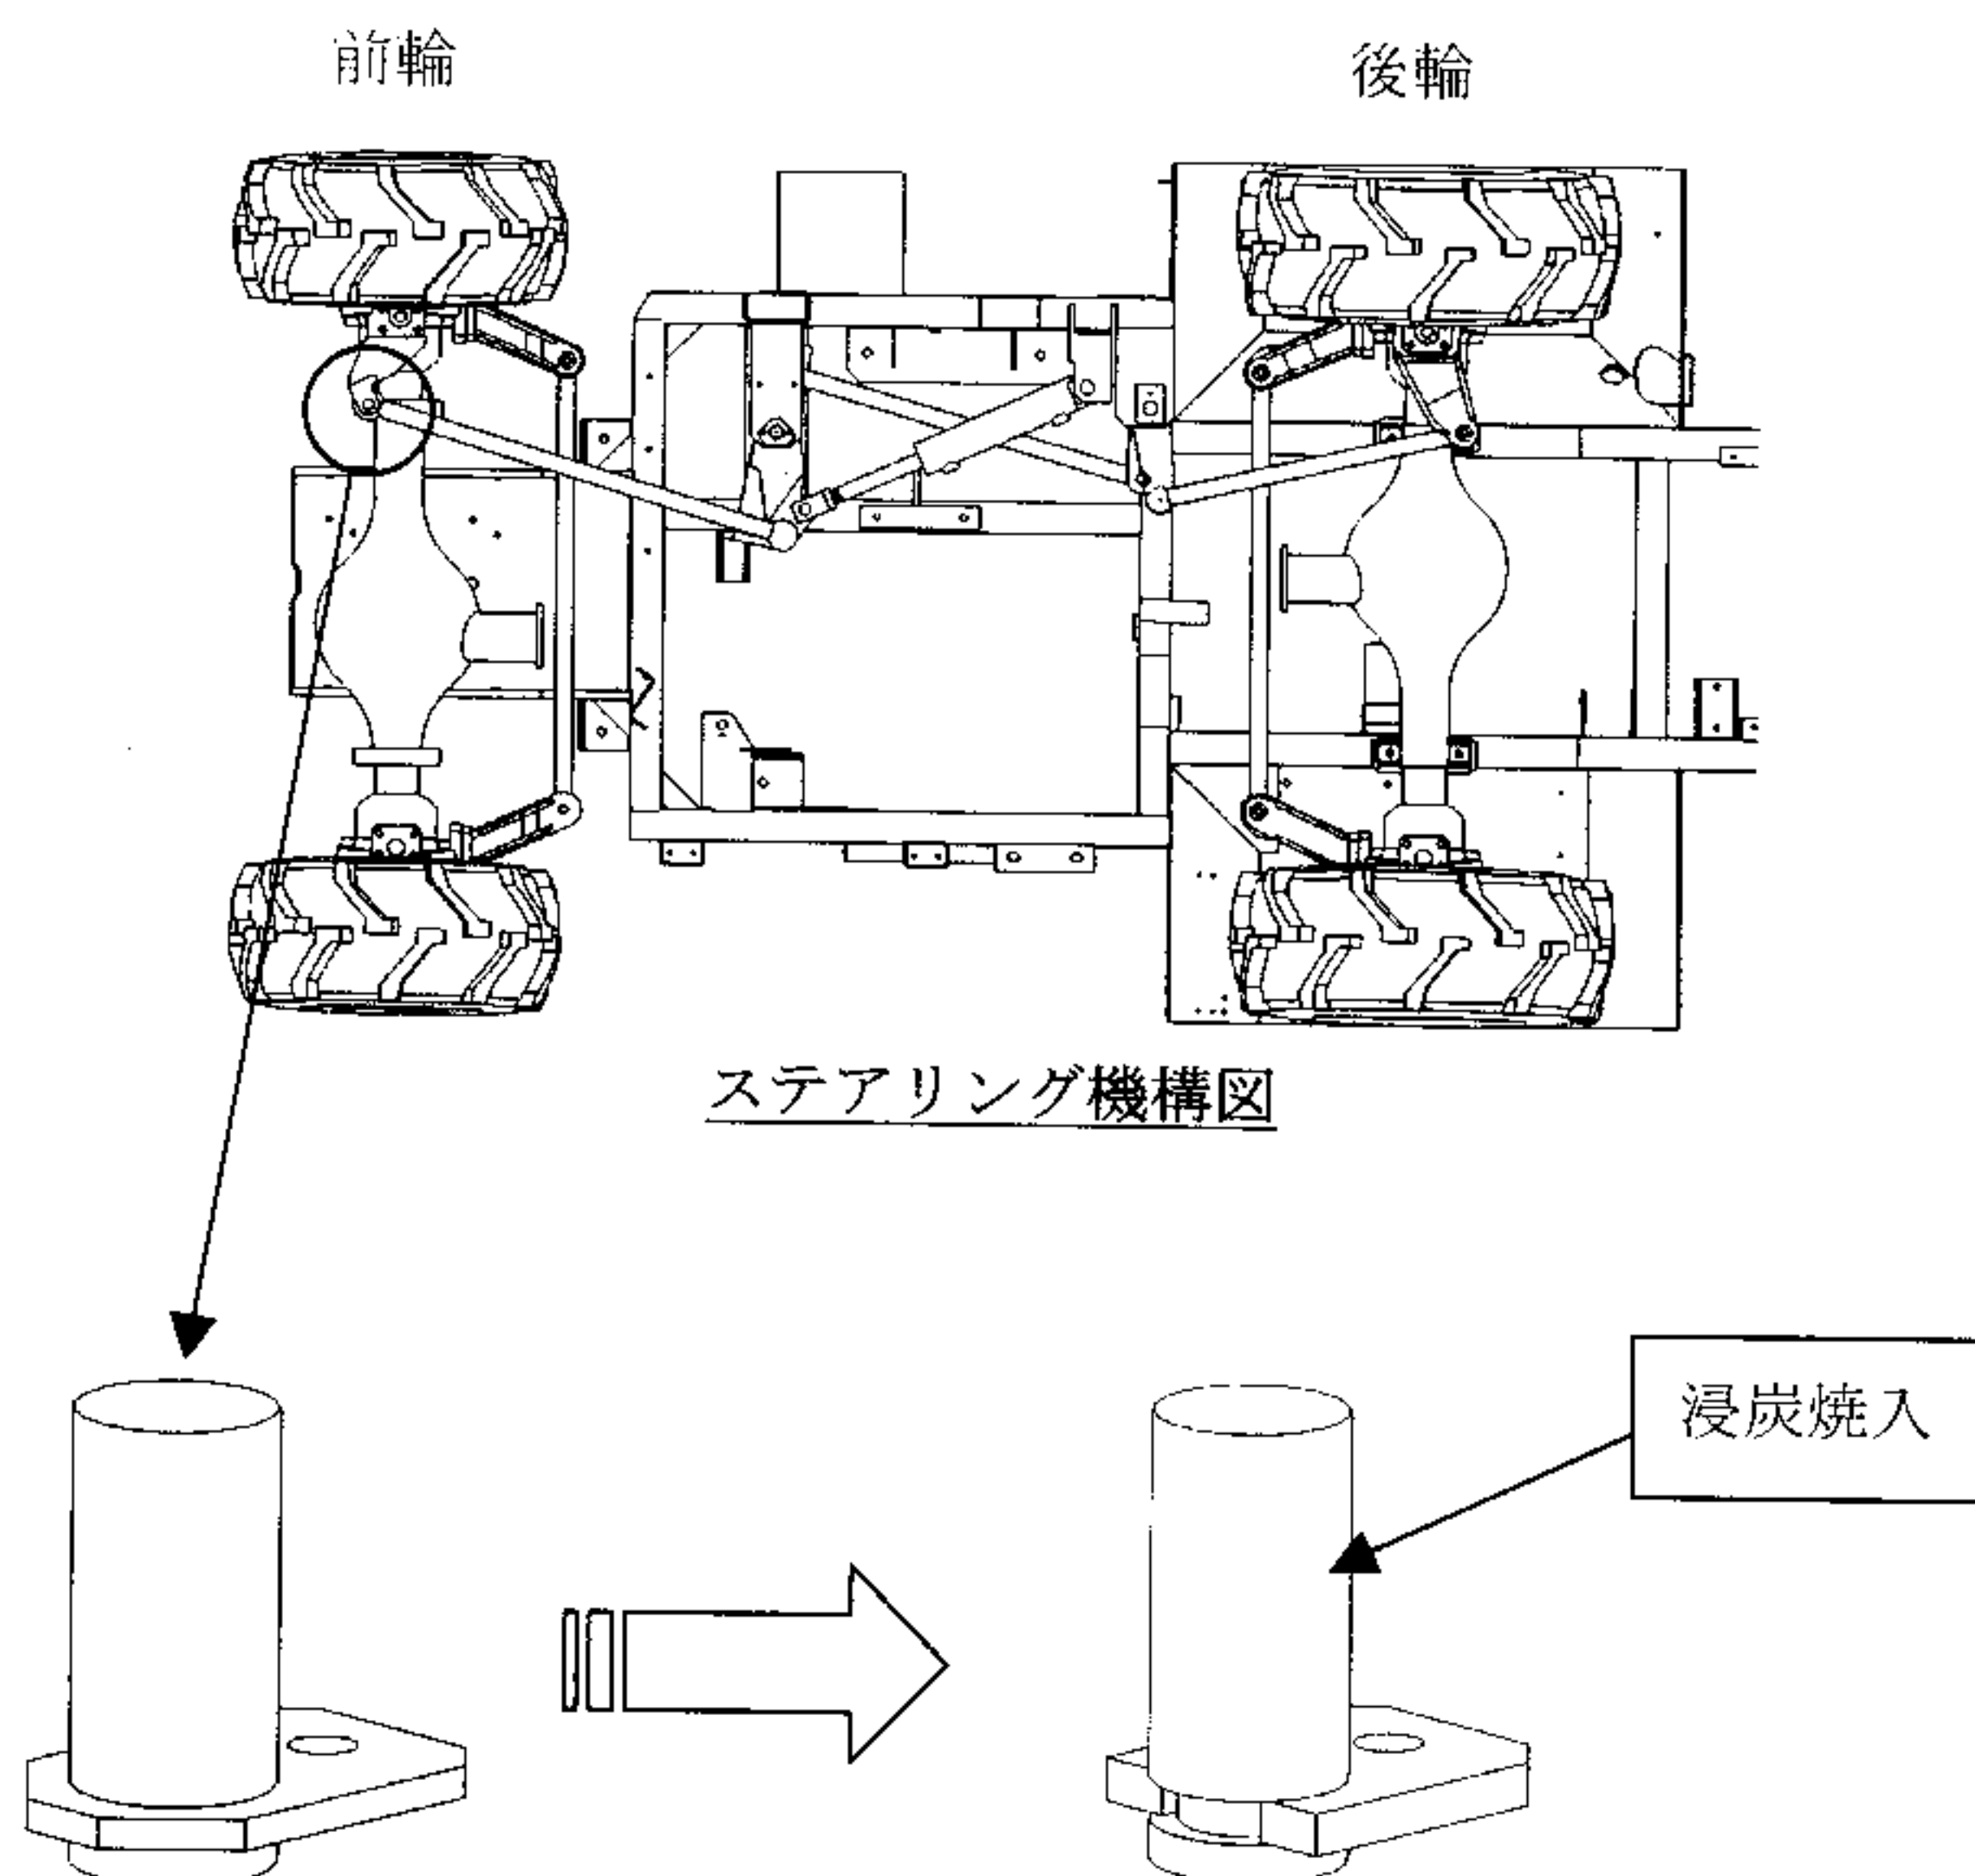
ナックルアームのピンの耐久性が不足しているため、当該ピンが磨耗するものがある。そのため、そのまま使用を続けると、ハンドルにガタが発生し、走行安定性が損なわれるおそれがある。

ナックルアームのピンに熱処理（浸炭焼入れ）を実施する。

全車両、ナックルアームのピンを対策品と交換する。
