## 改善箇所説明図

### 基準不適合発生箇所

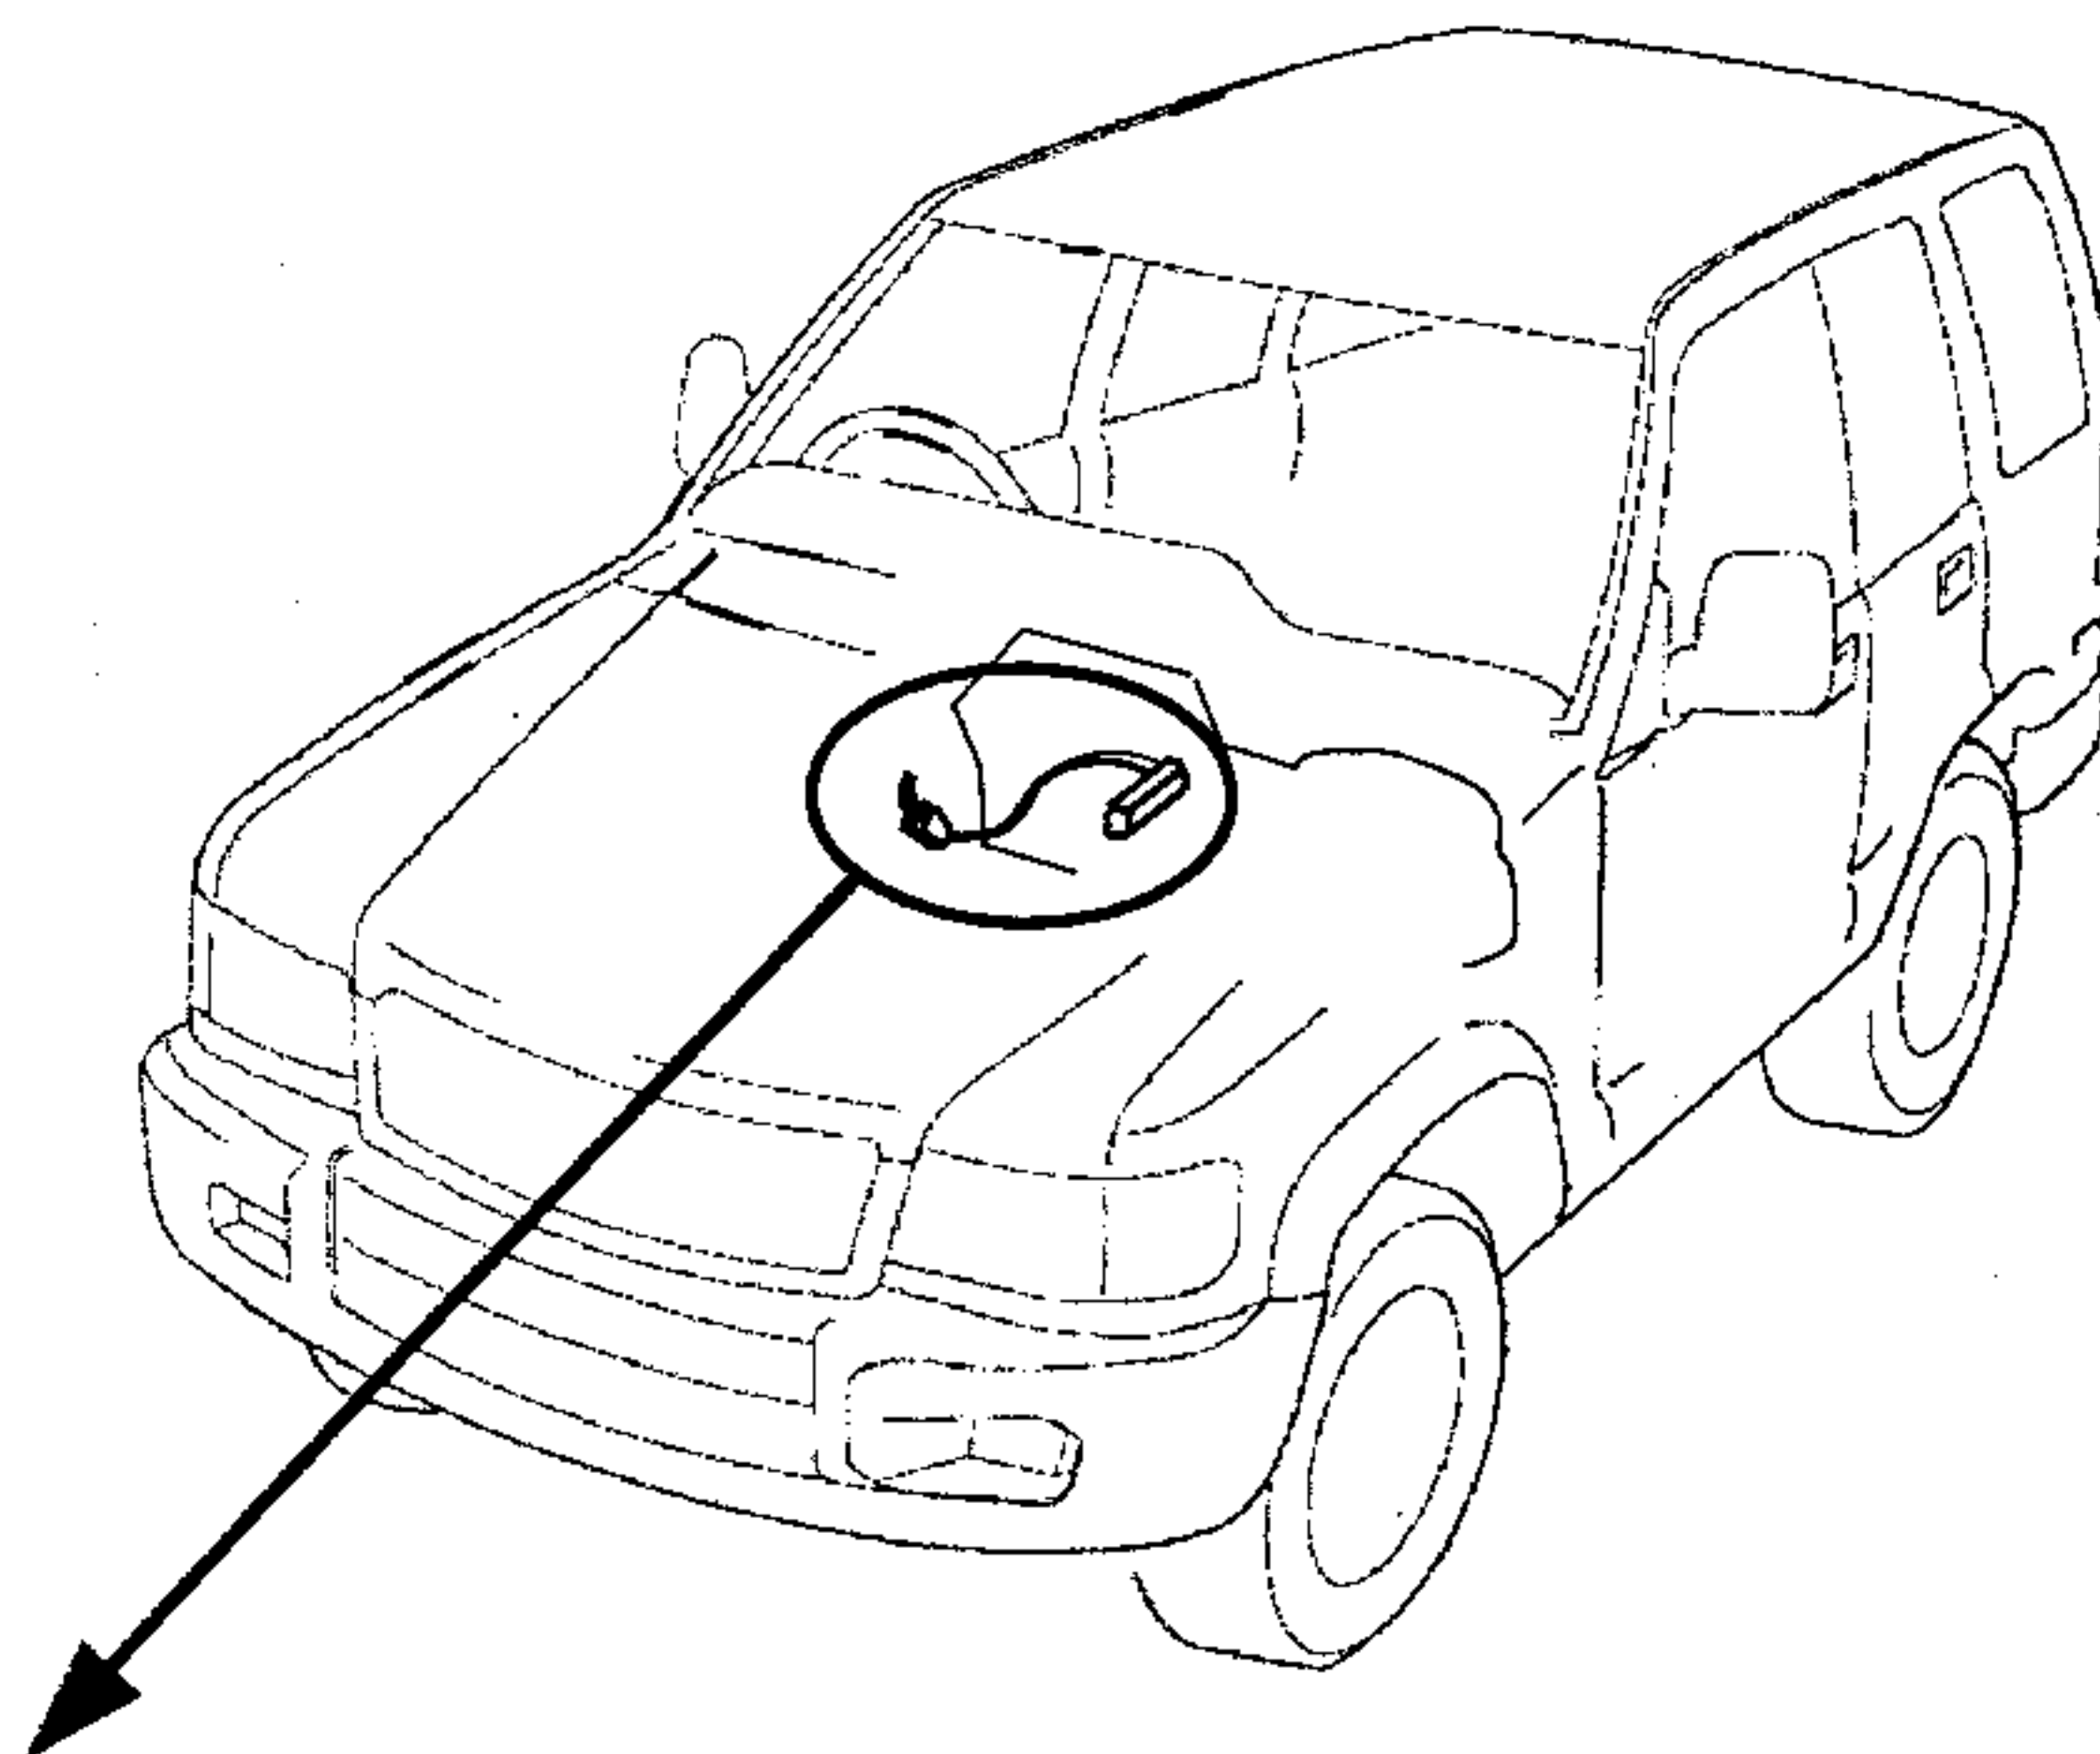
車室暖房用ヒータにおいて、ハーネスコネクタの組合せが不適切なため、経年劣化してハーネスコネクタの端子部に酸化物が発生し、発熱するものがある。そのため、そのままの状態で使用を続けると、コネクタが焼損し、最悪の場合、火災に至るおそれがある。

改善の内容： 全車両、当該配線コネクタを除去して、直結接続に変更する。

識別： ヒーターユニット本体へ黄色ペイントを塗布する
