## 改善箇所説明図

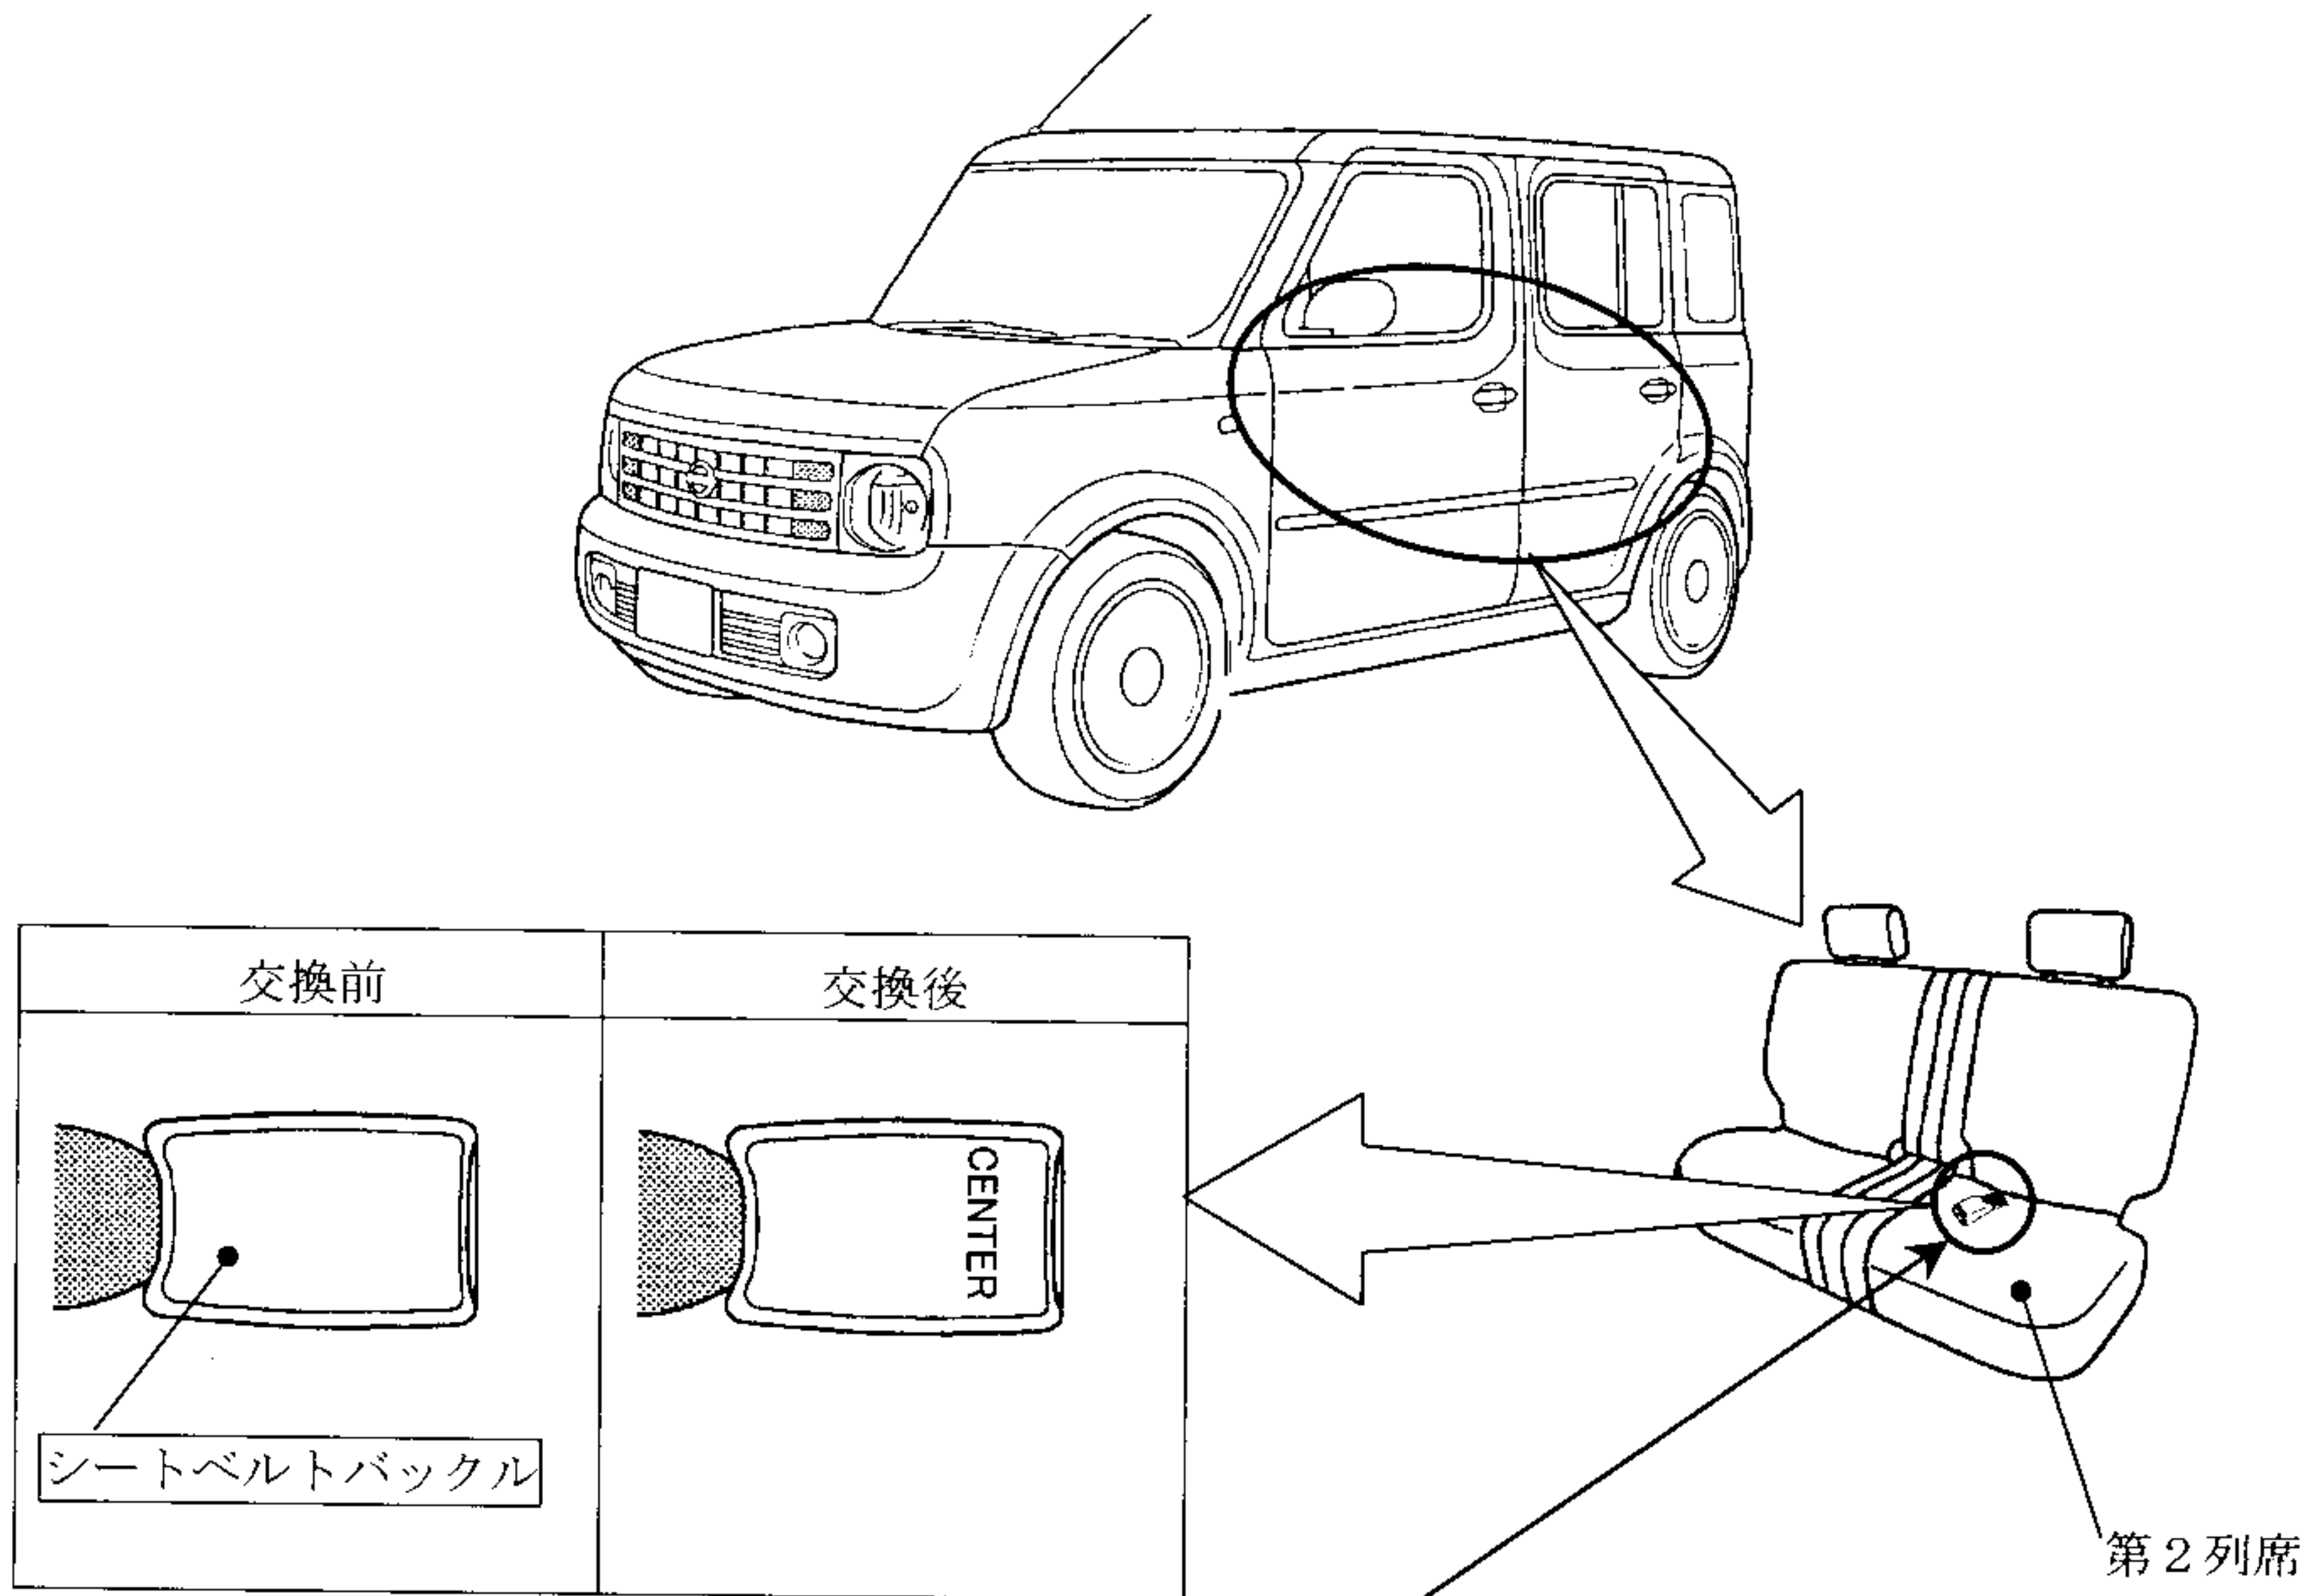
### 基準不適合発生箇所

3列席仕様の車両において、第2列席の中央席用シートベルトバックルに異品を組付けたものがあるため、当該席の座席ベルトを装着することができないおそれがある。

### 改善の内容

全車両、当該シートベルトバックルを点検し、異品の場合は、正規品と交換する。

識別：シートベルトバックルの刻印により容易に識別できるため、特別な識別はしない。
