## 改善箇所説明図

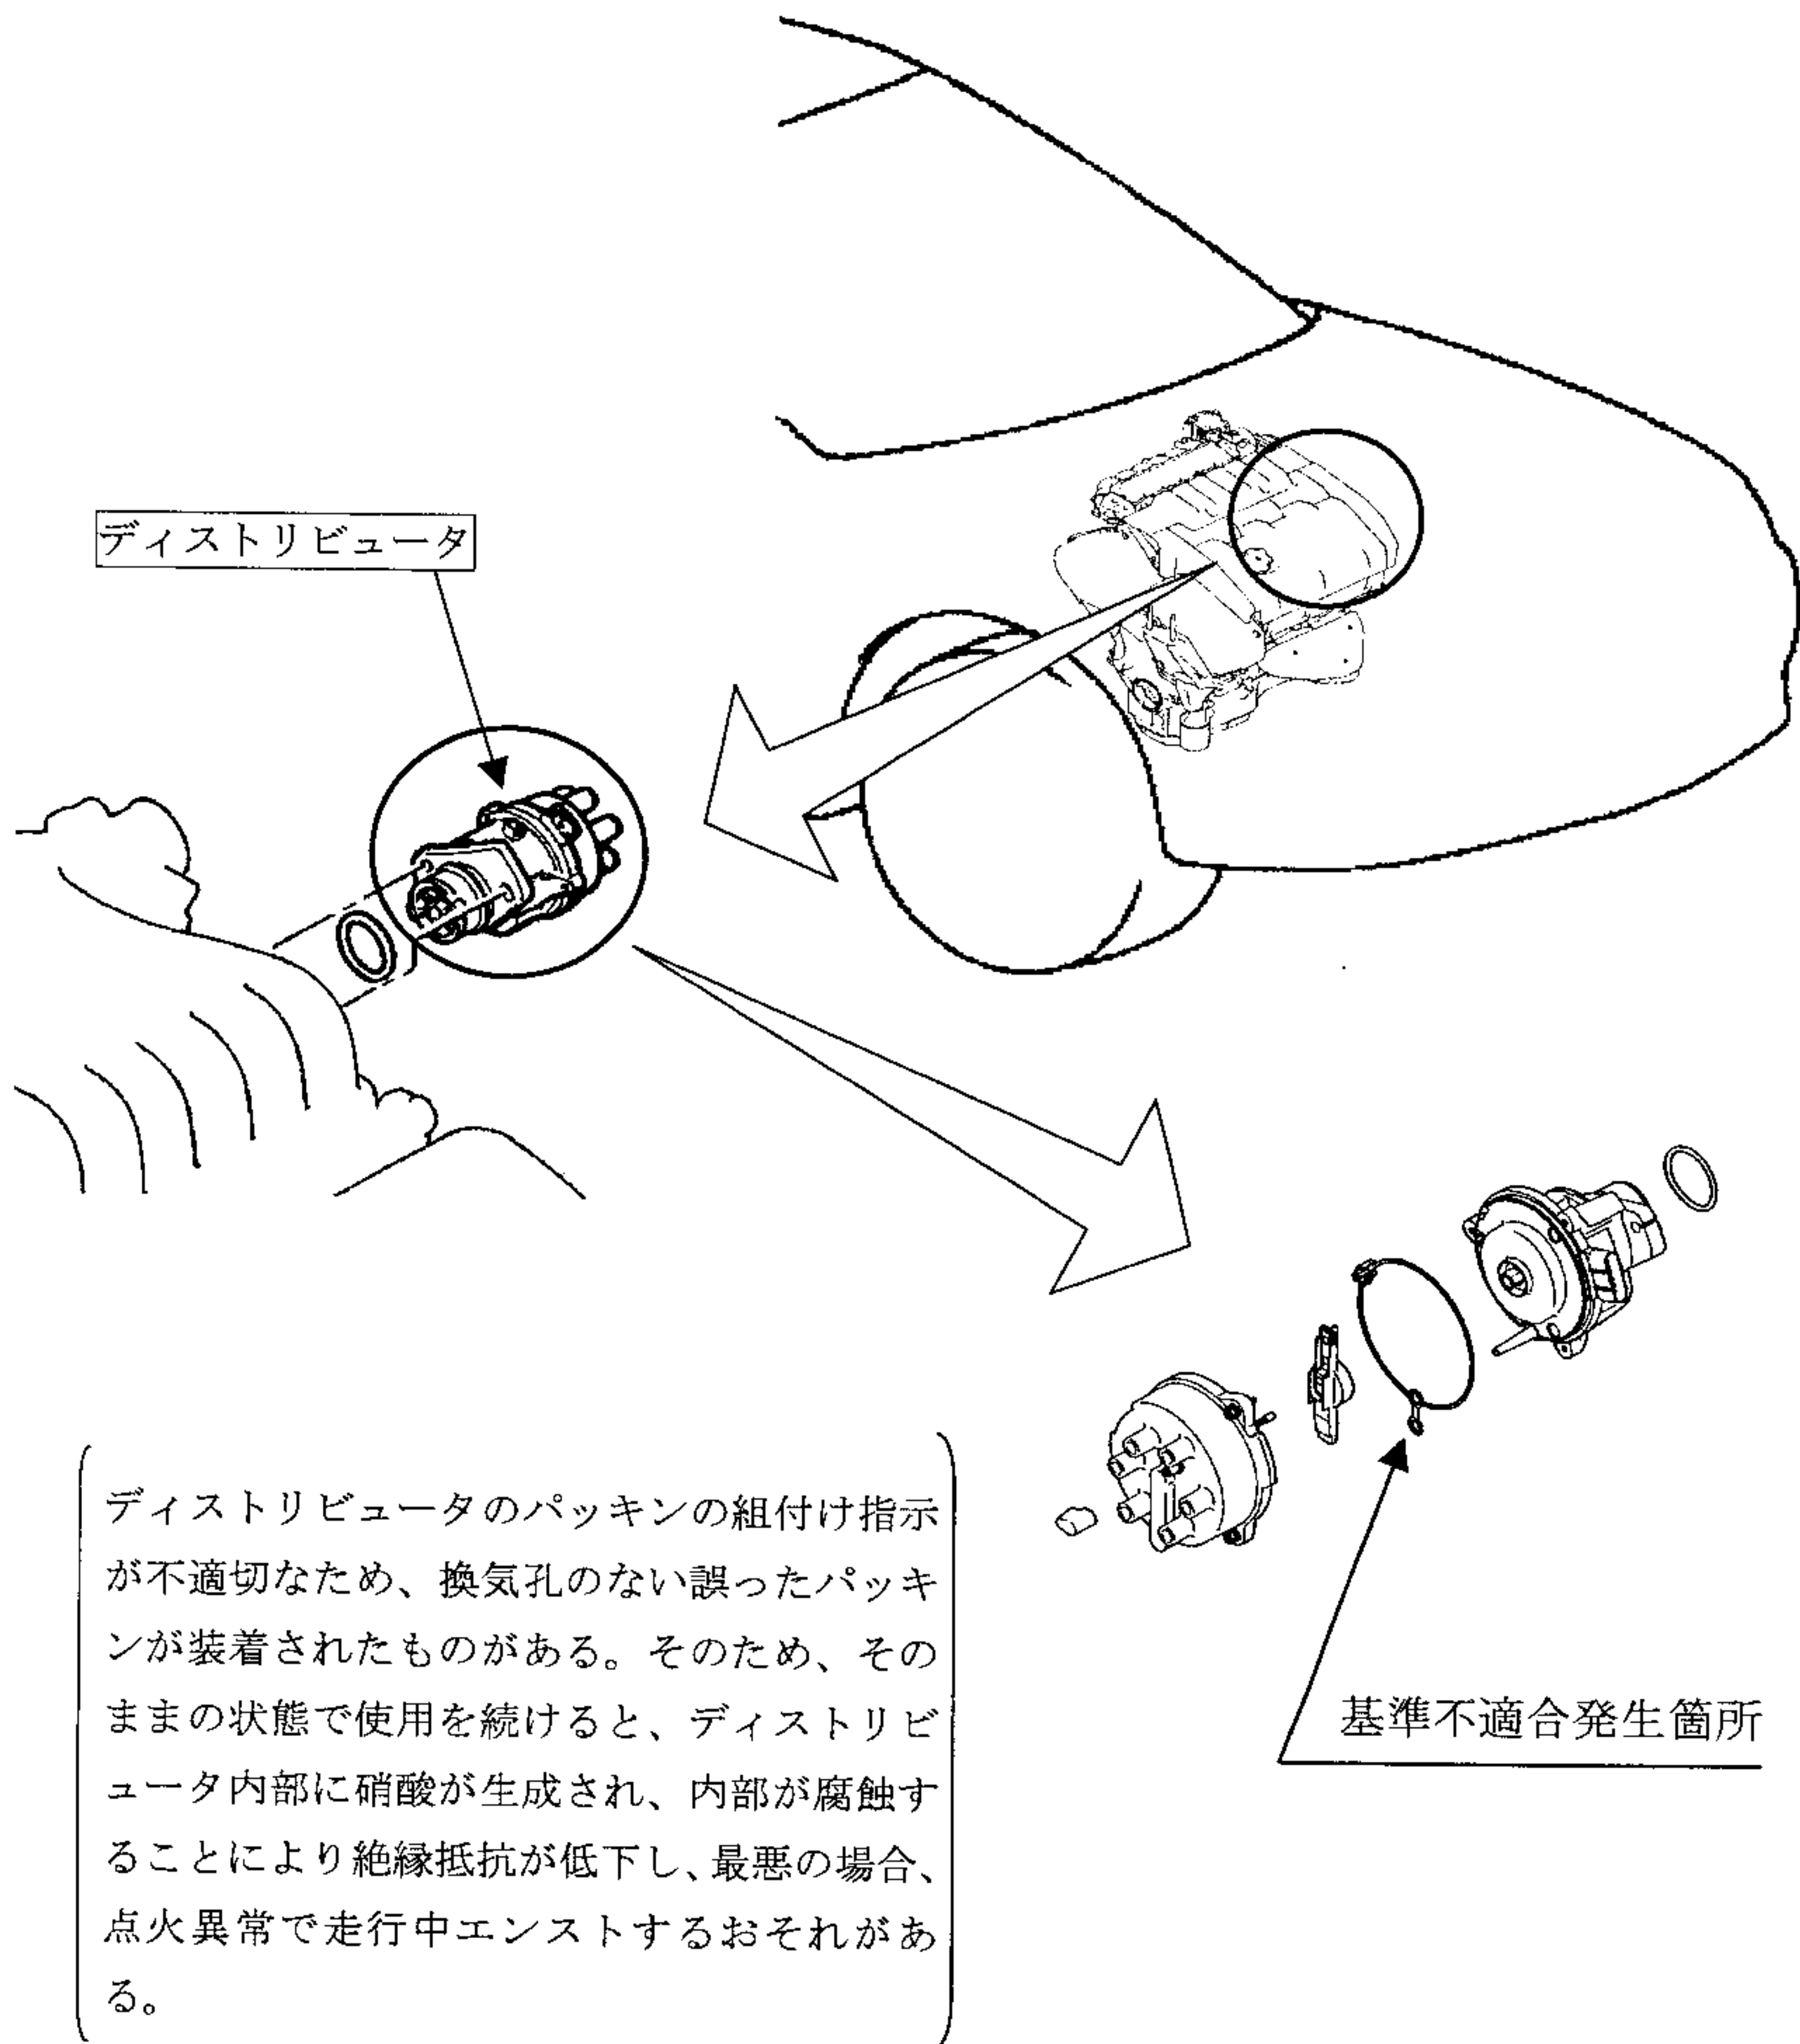
注：図中の   内は交換部品を示す。

全車両、ディストリビュータを点検し、換気孔のないパッキンが装着されているものは、ディストリビュータを良品と交換する。

識別：ディストリビュータ取り付けの車両前方側スタッド頭部に白色または黄色のペイントを塗布する。
