## 改善箇所説明図

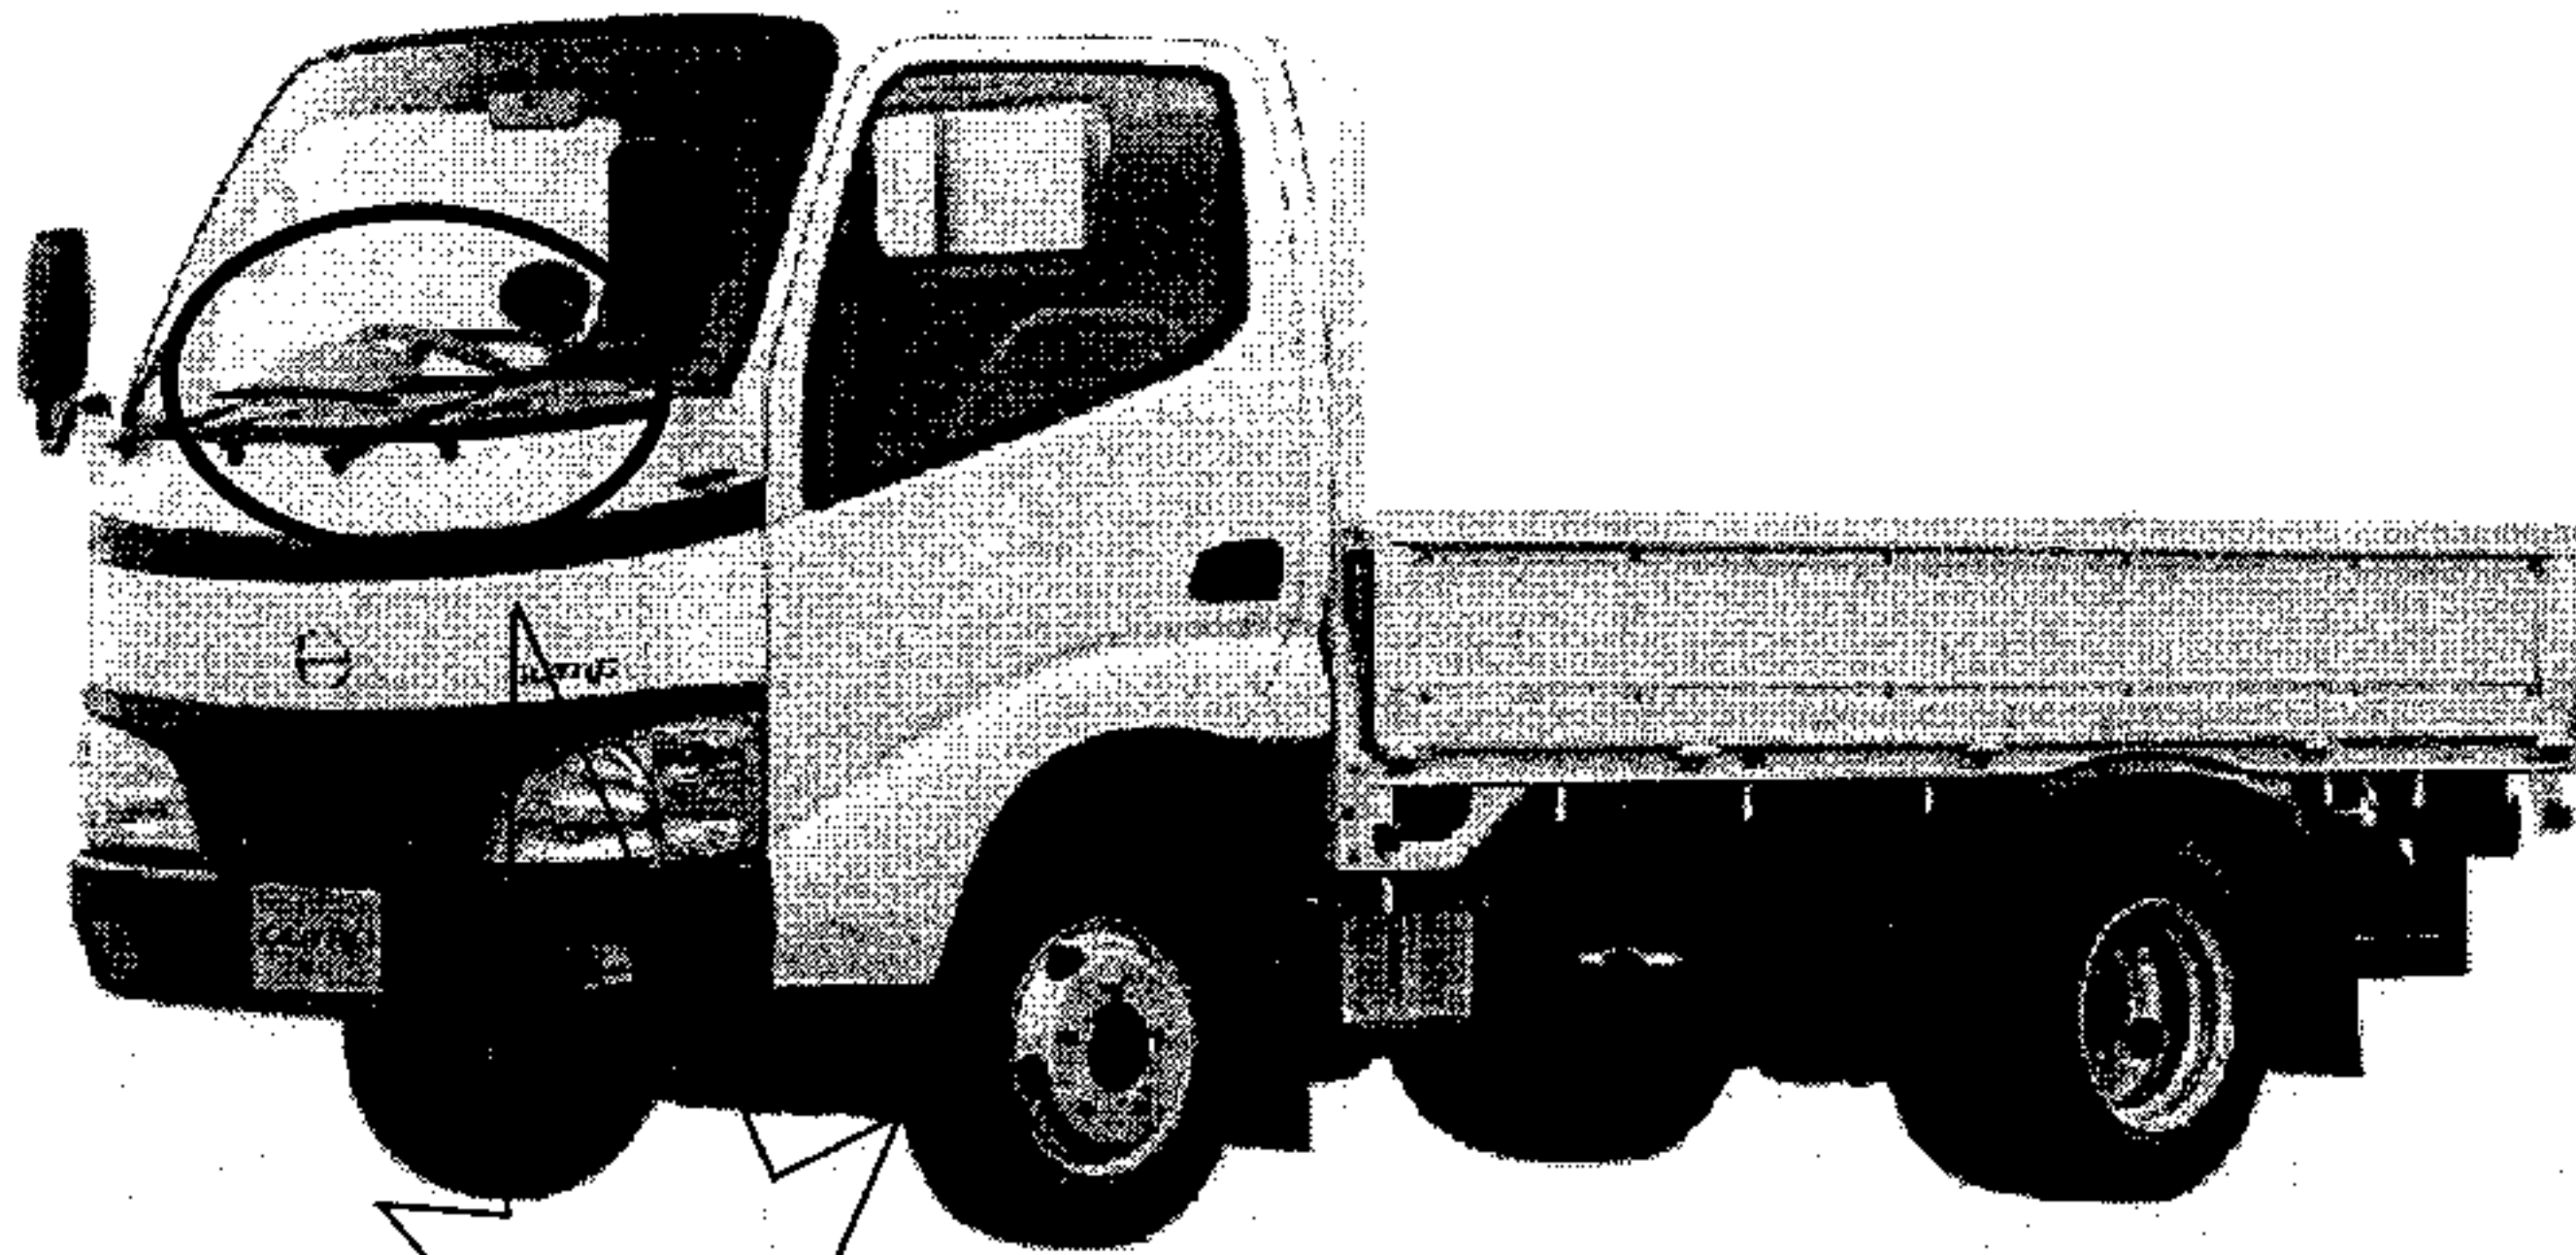
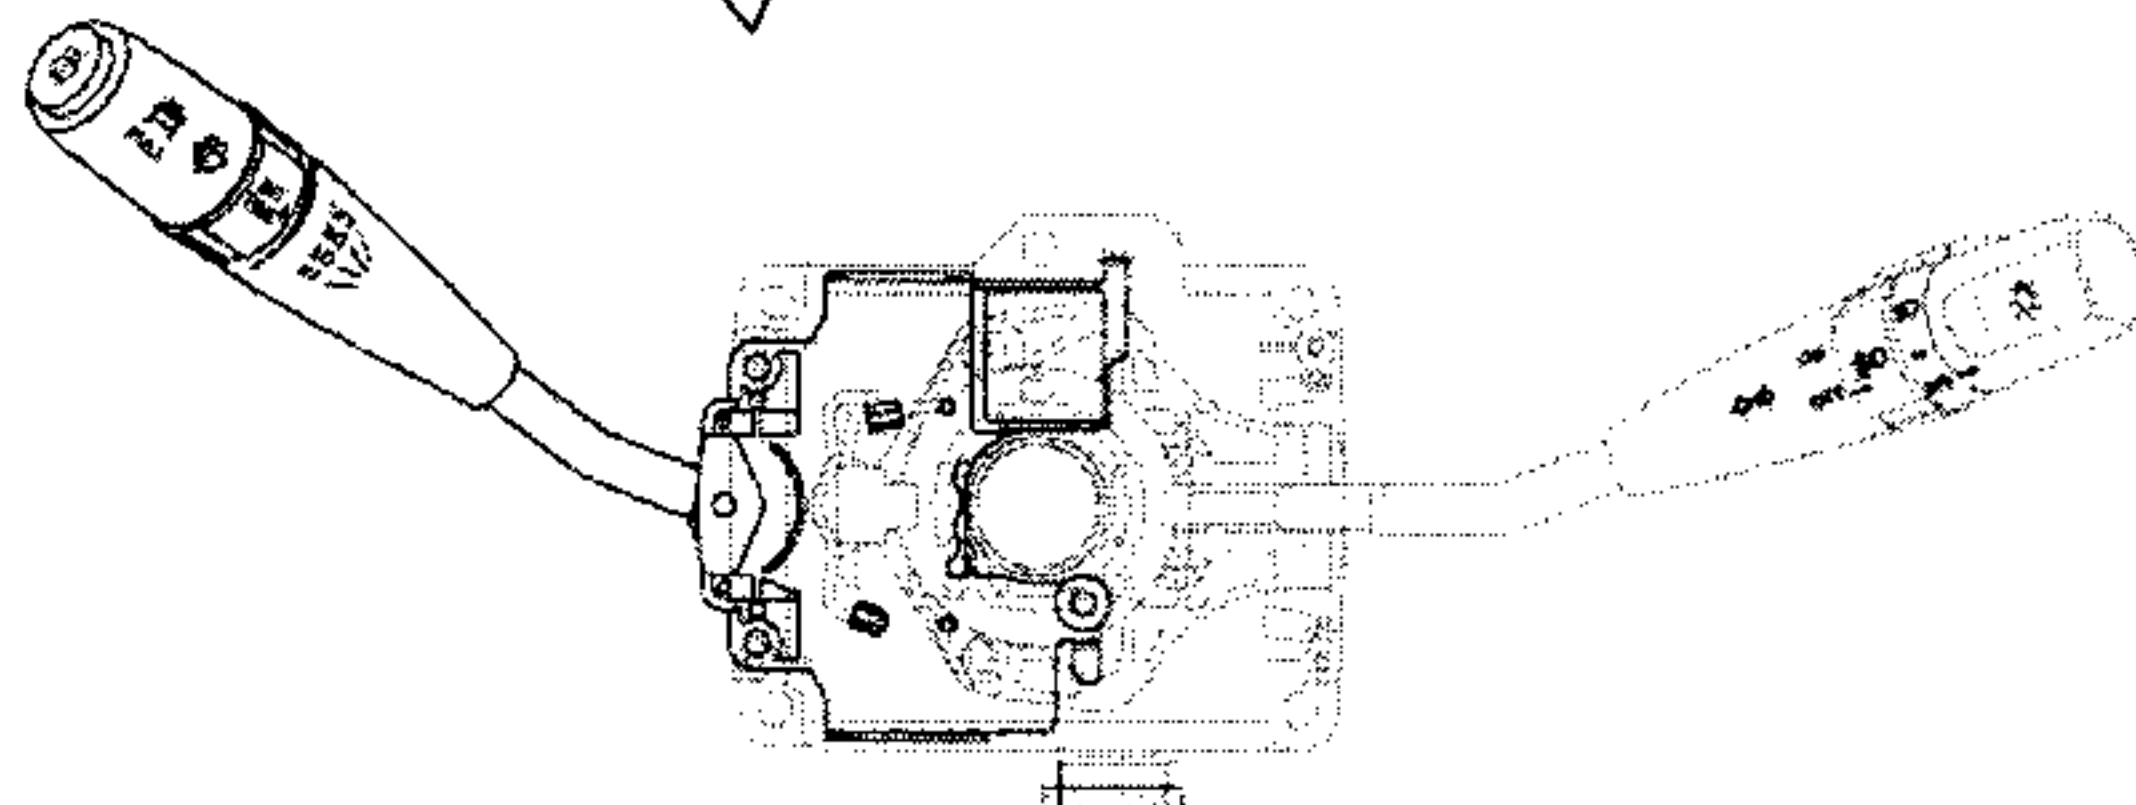
窓拭器の作動装置

間欠作動用リレー

注：□は交換部品を示す。

窓拭器の作動装置に内蔵されている間欠作動用リレーの接点の耐久性が不足しているため、間欠作動での使用を繰り返した場合、接点が摩耗して、その一部が脱落することがある。そのため、脱落した接点が接点間に挟まり短絡して、窓拭器の作動が不能になるとともに、最悪の場合、窓拭器の作動装置が発火するおそれがある。

全車両、窓拭器の作動装置を対策品と交換する。

識別：改善済車両には車台番号打刻位置の上側に黄色ペイントを塗布する。
