## 改善箇所説明図

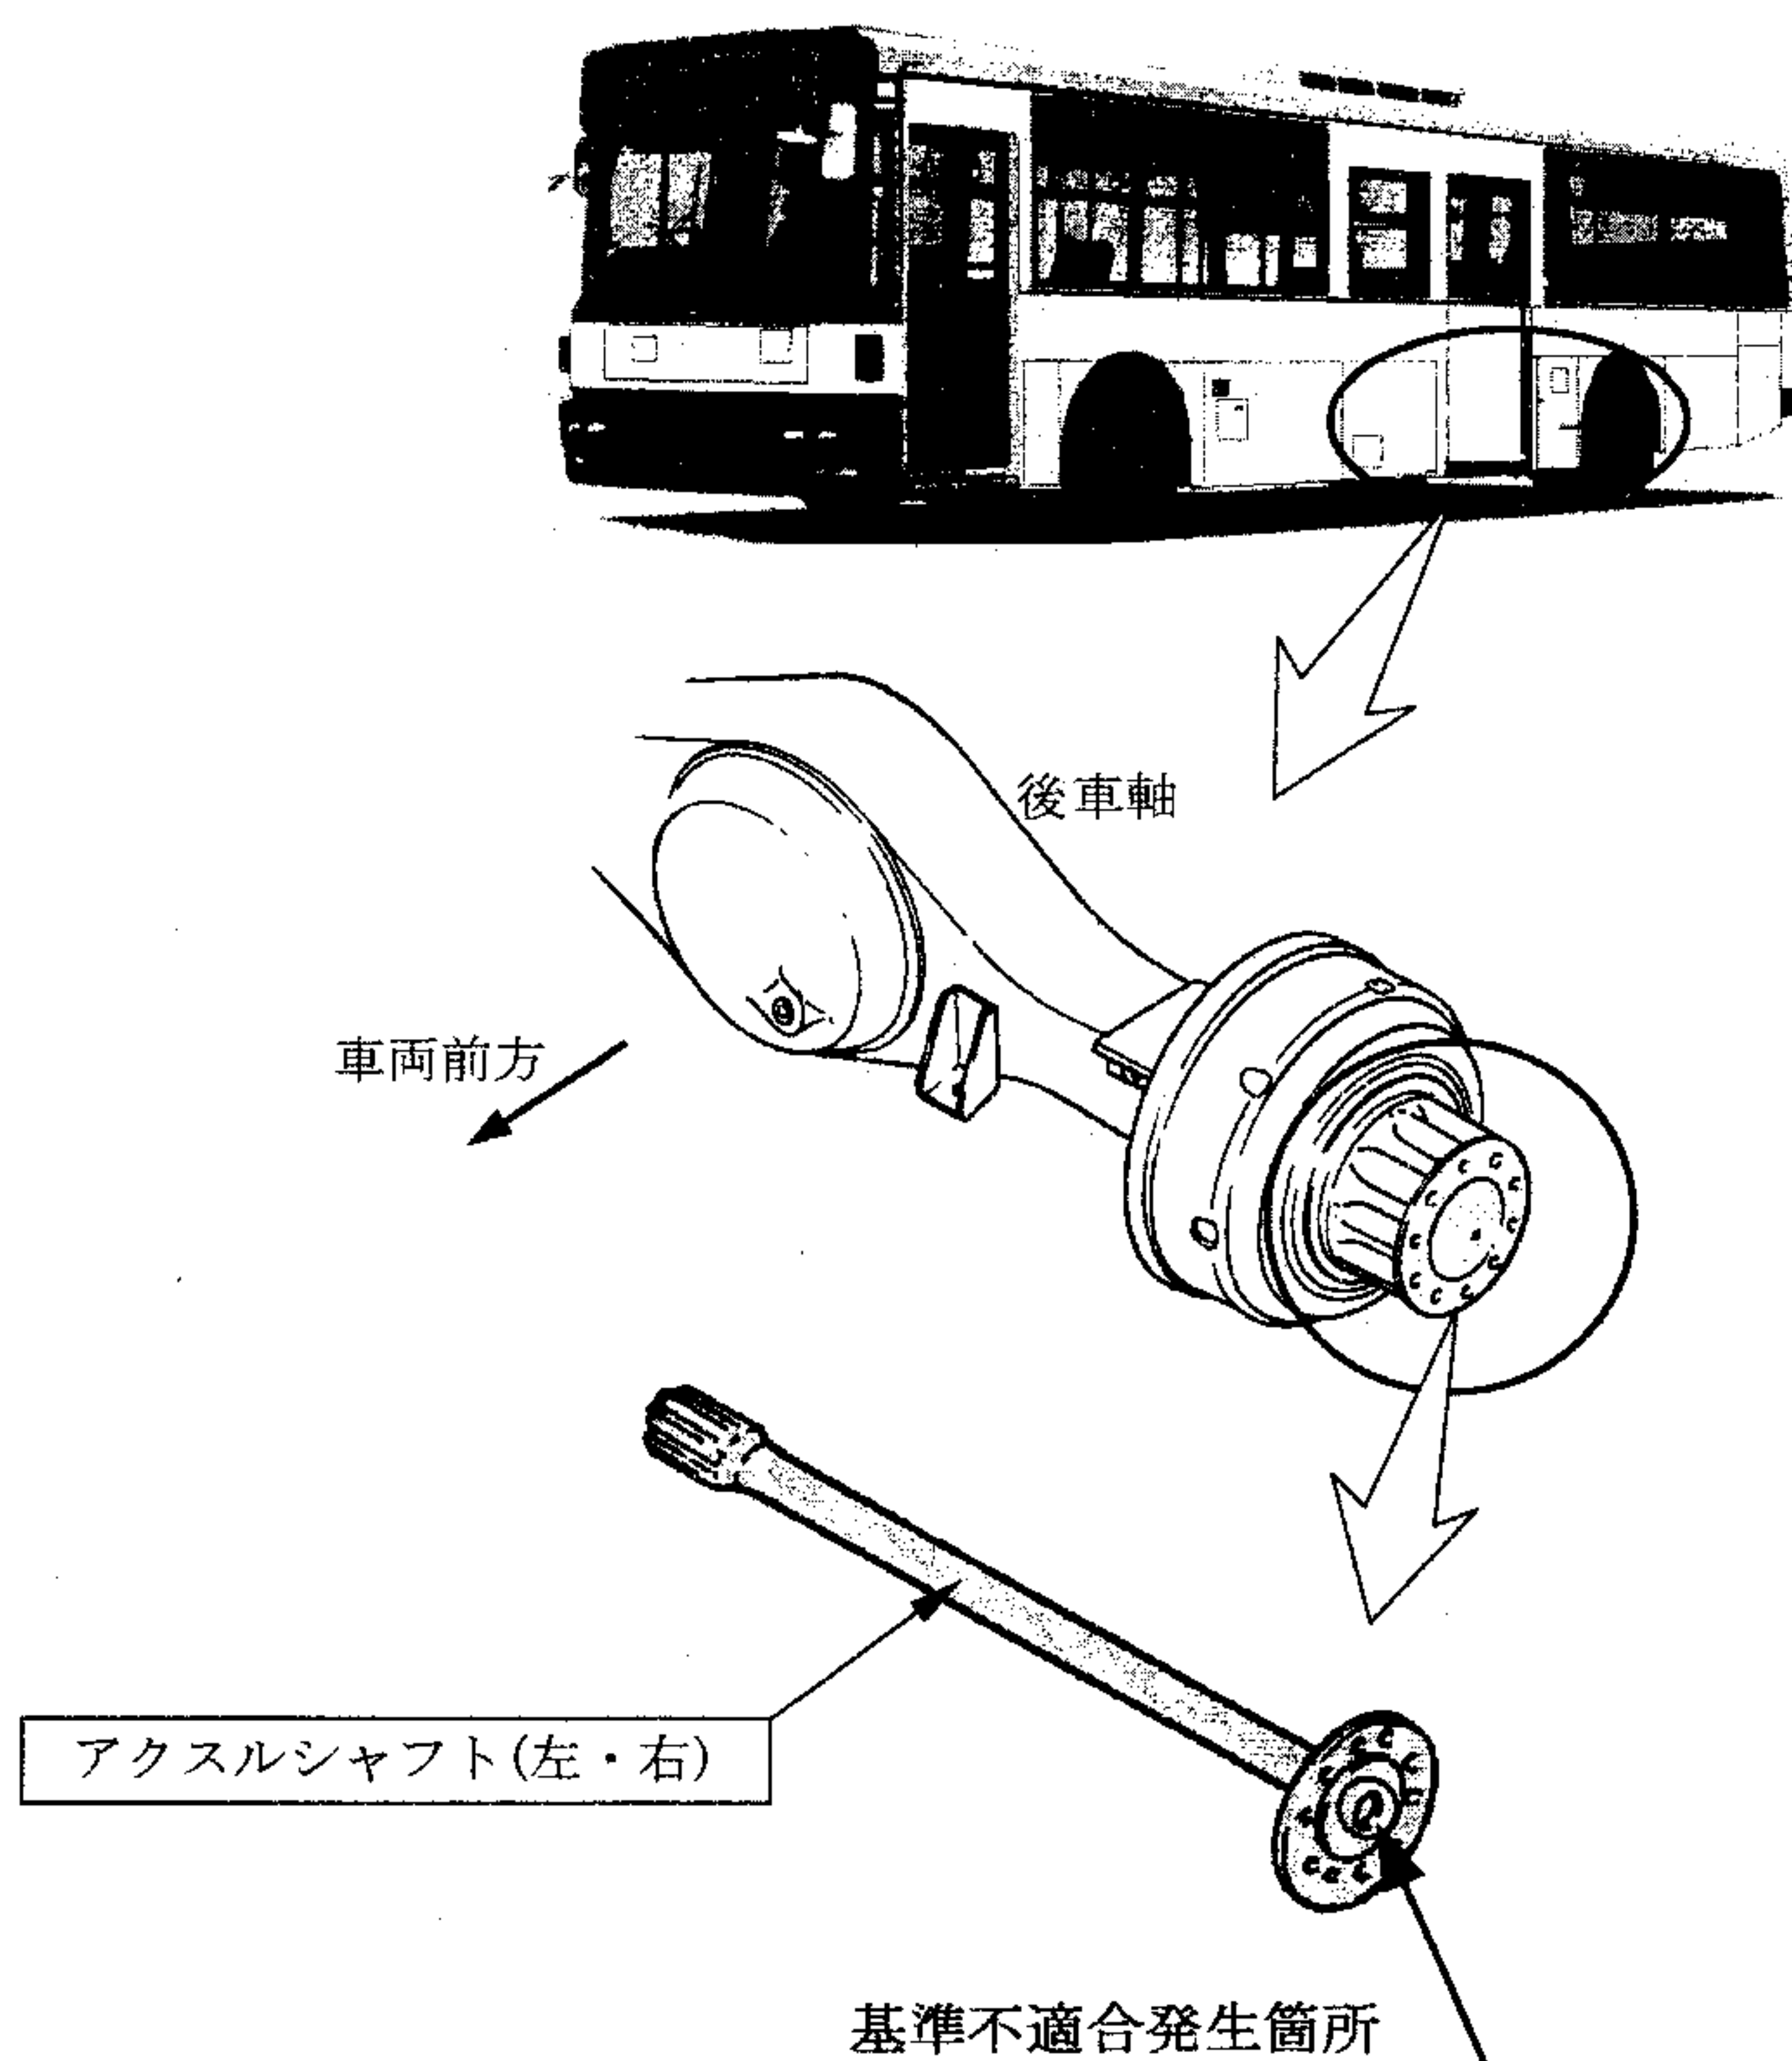
動力伝達装置のアクスルシャフトにおいて、強度が不足しているため、長期間の使用により亀裂が発生するものがある。そのため、そのまま使用を続けると、最悪の場合、アクスルシャフトが折損して走行不能にいたるおそれがある。

注：□内は交換部品を示す。

全車両、対策品のアクスルシャフトに交換する。なお、対策品が準備できるまでに時間を要するため、暫定の措置として、走行距離の多い車両から順次点検し、亀裂のあるものは新品に交換する。

識別：後車軸後面に白色ペイントを塗布する。
