## 改善箇所説明図

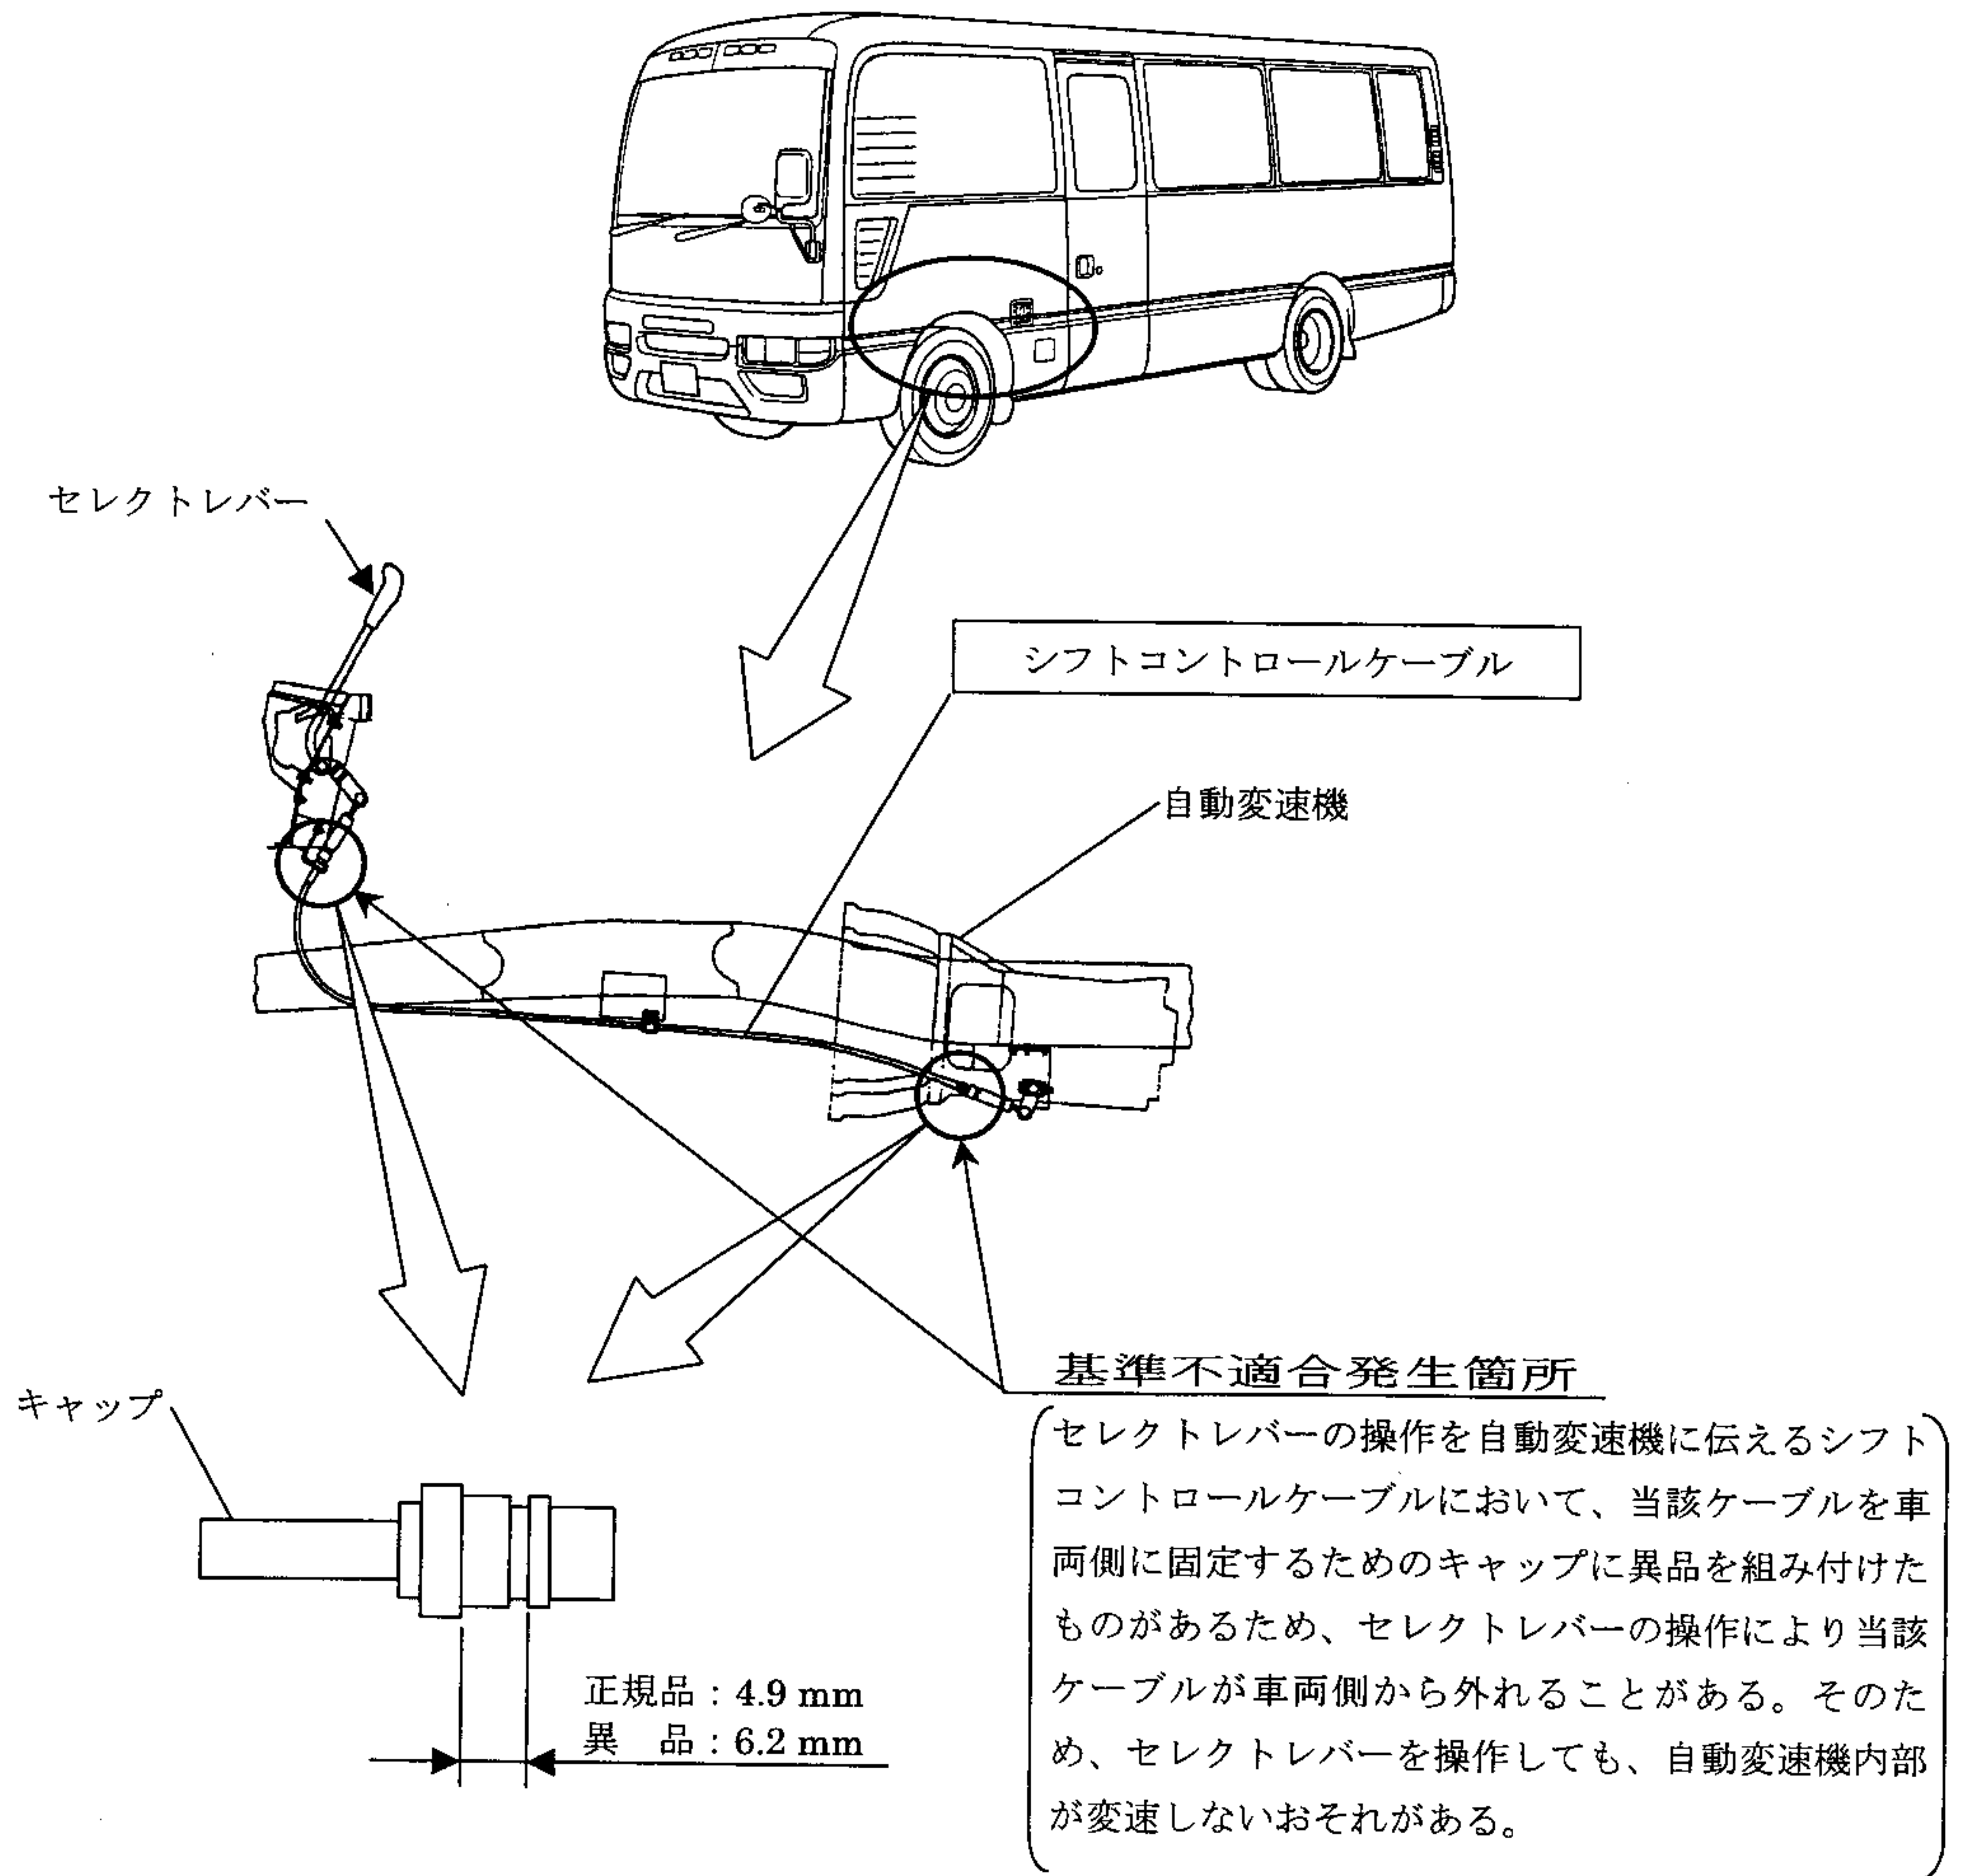
注：  は、交換部品を示す。

全車両、当該ケーブルを良品と交換する。なお、対策部品の供給に時間を要することから、暫定措置として当該固定部を結束バンドで固定する。

識別：銀色のシールをモデルナンバープレートの右横に貼り付ける。
